# Kunskapsunderlag för kulturmiljö i Upplands Väsby

2025-04-14

**Nyréns** Arkitektkontor

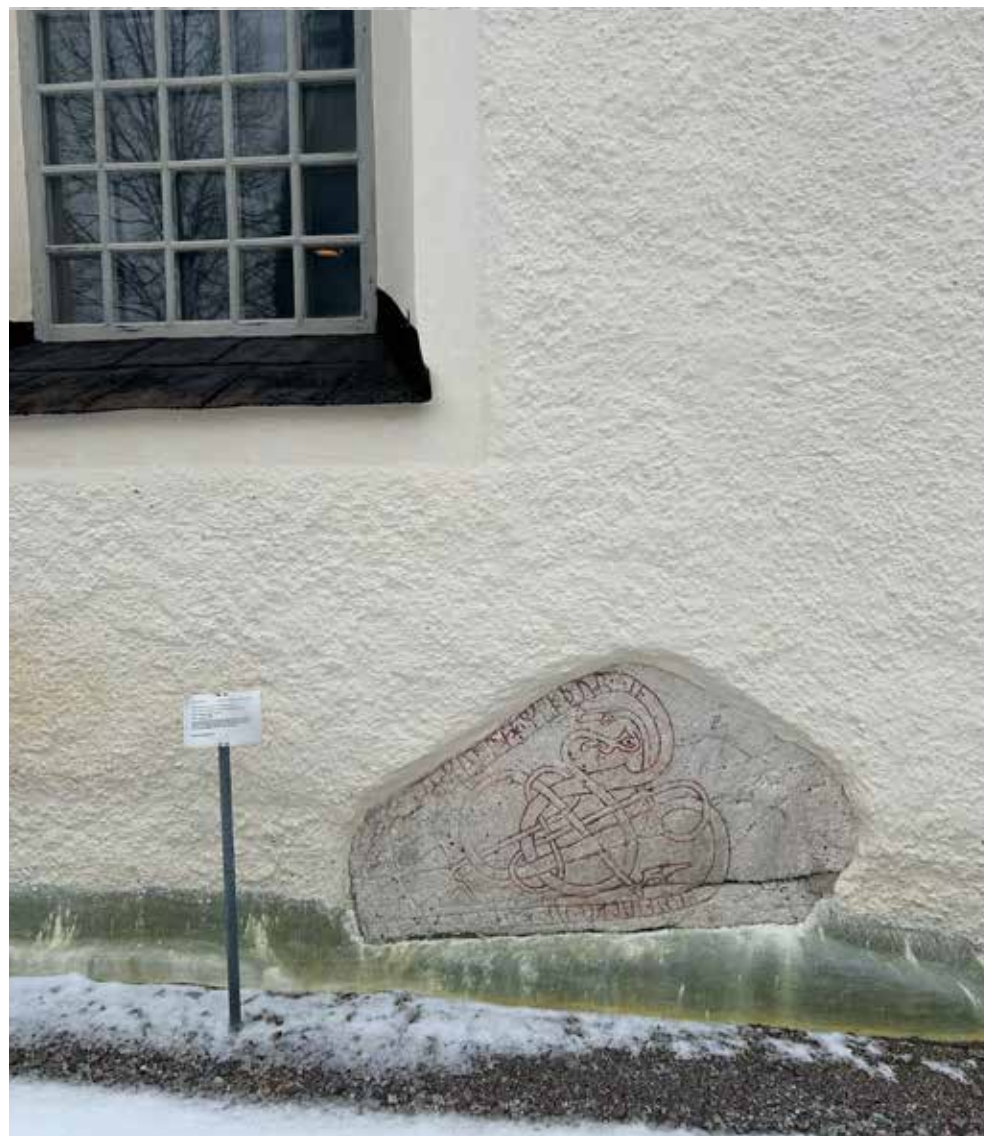
Runsten inmurad i Fresta kyrka

Ytterligare en grupp ristningar är värda ett omnämnande genom sitt innehåll. Det är de fyra Harbystenarna (U255, U267, U268, U269), som Björn fick resta efter sig av sin far och sin bror. Modern, Gillög, lät också göra en bro efter Björn. En annan av dessa stenar som flyttats från ursprunglig plats har en mer ovanlig text: "Illuge lät resa stenarna och göra hög efter Björn, sin bror" (U269). Illuge talar här om att han också lät gravsätta Björn, vilket troligen bör ha skett på ett närliggande gravfält. Den andra stenen som åsyftas är säkerligen samma som nu finns inmurad i Fresta kyrka. Två av Harbystenarna har ristats av den mycket konstnärligt begåvade runmästaren Fot.

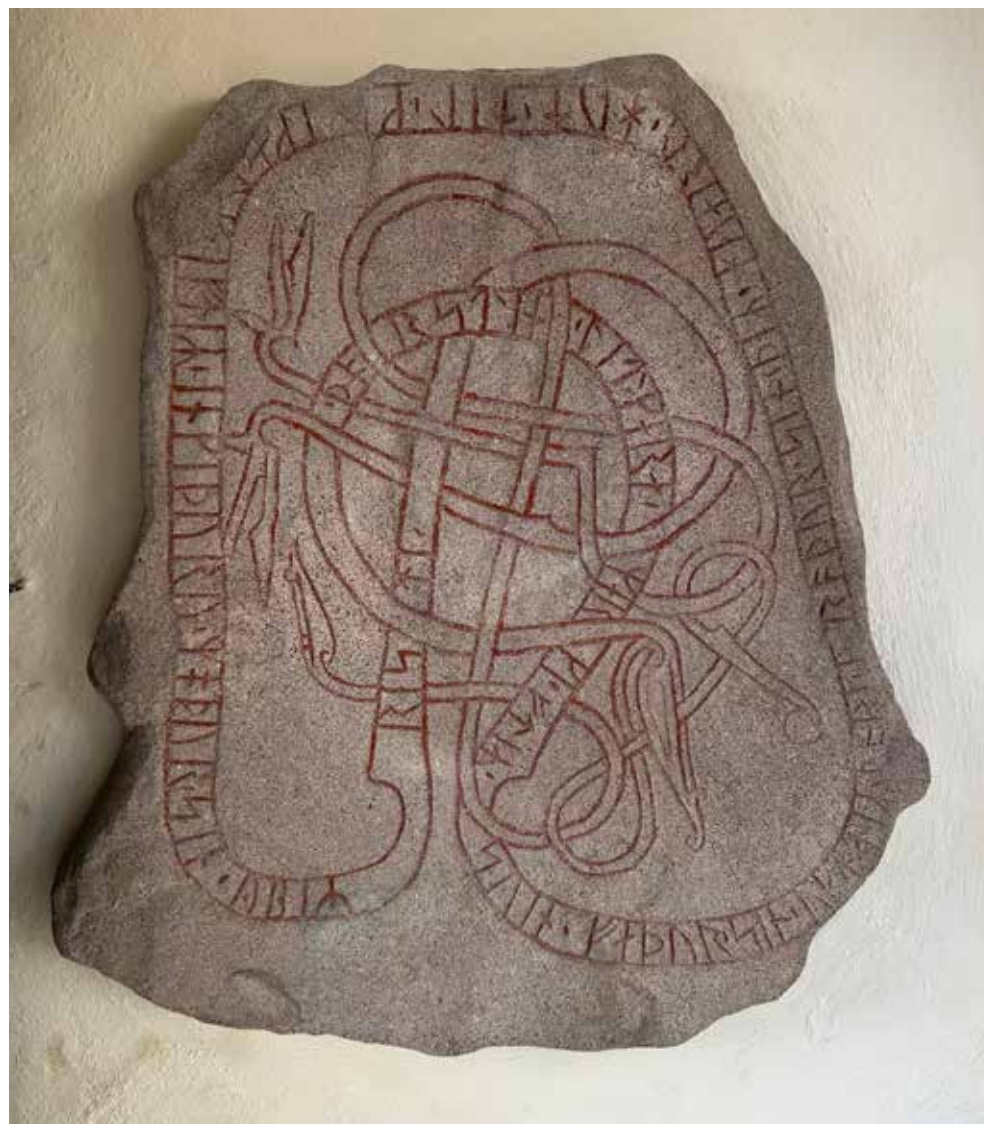
Kopia av den runsten som ursprungligen satt inmurad i stigluckan i kyrkogårdsmuren vid Eds kyrka, ristad av den skicklige runmästaren Öpir som var verksam i slutet av 1000-talet. Originalet finns idag i Oxford.

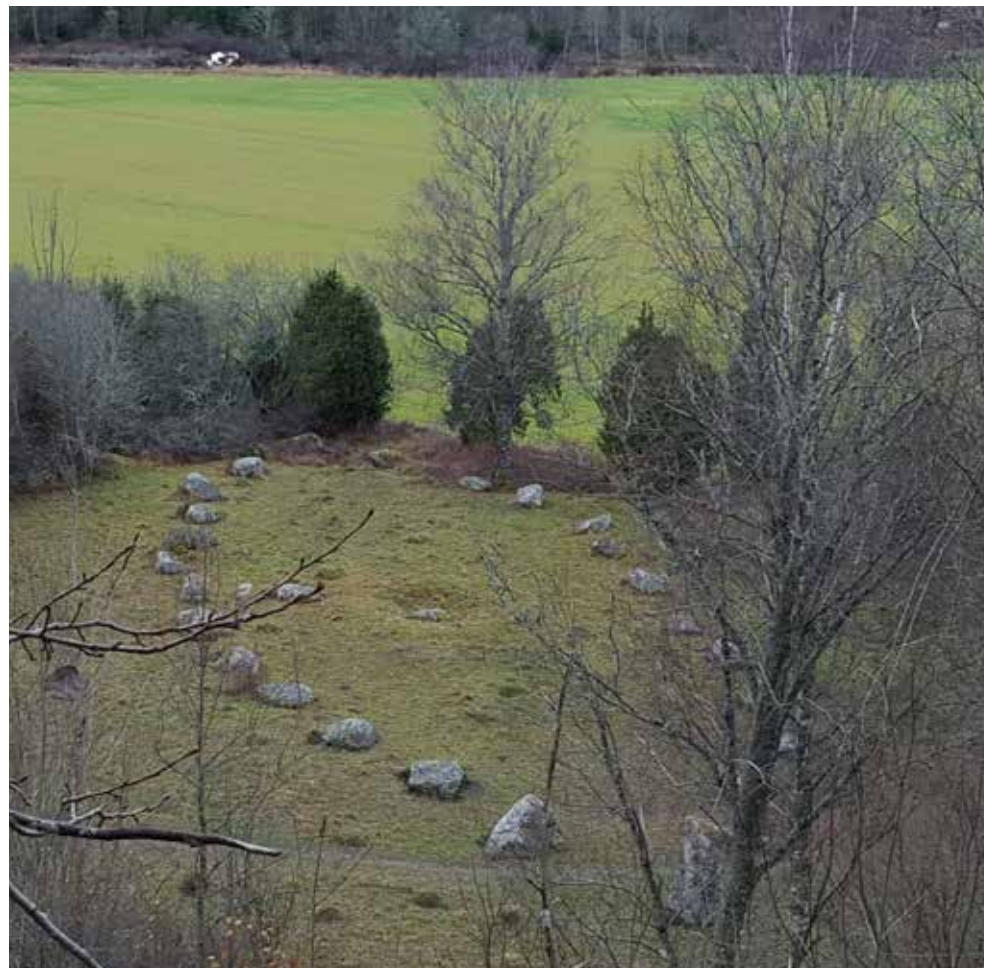
Det 53 m långa "Runsaskeppet" norr om Runsa slott är ett av landets största skeppssättningar.  
Källa: Wikipedia

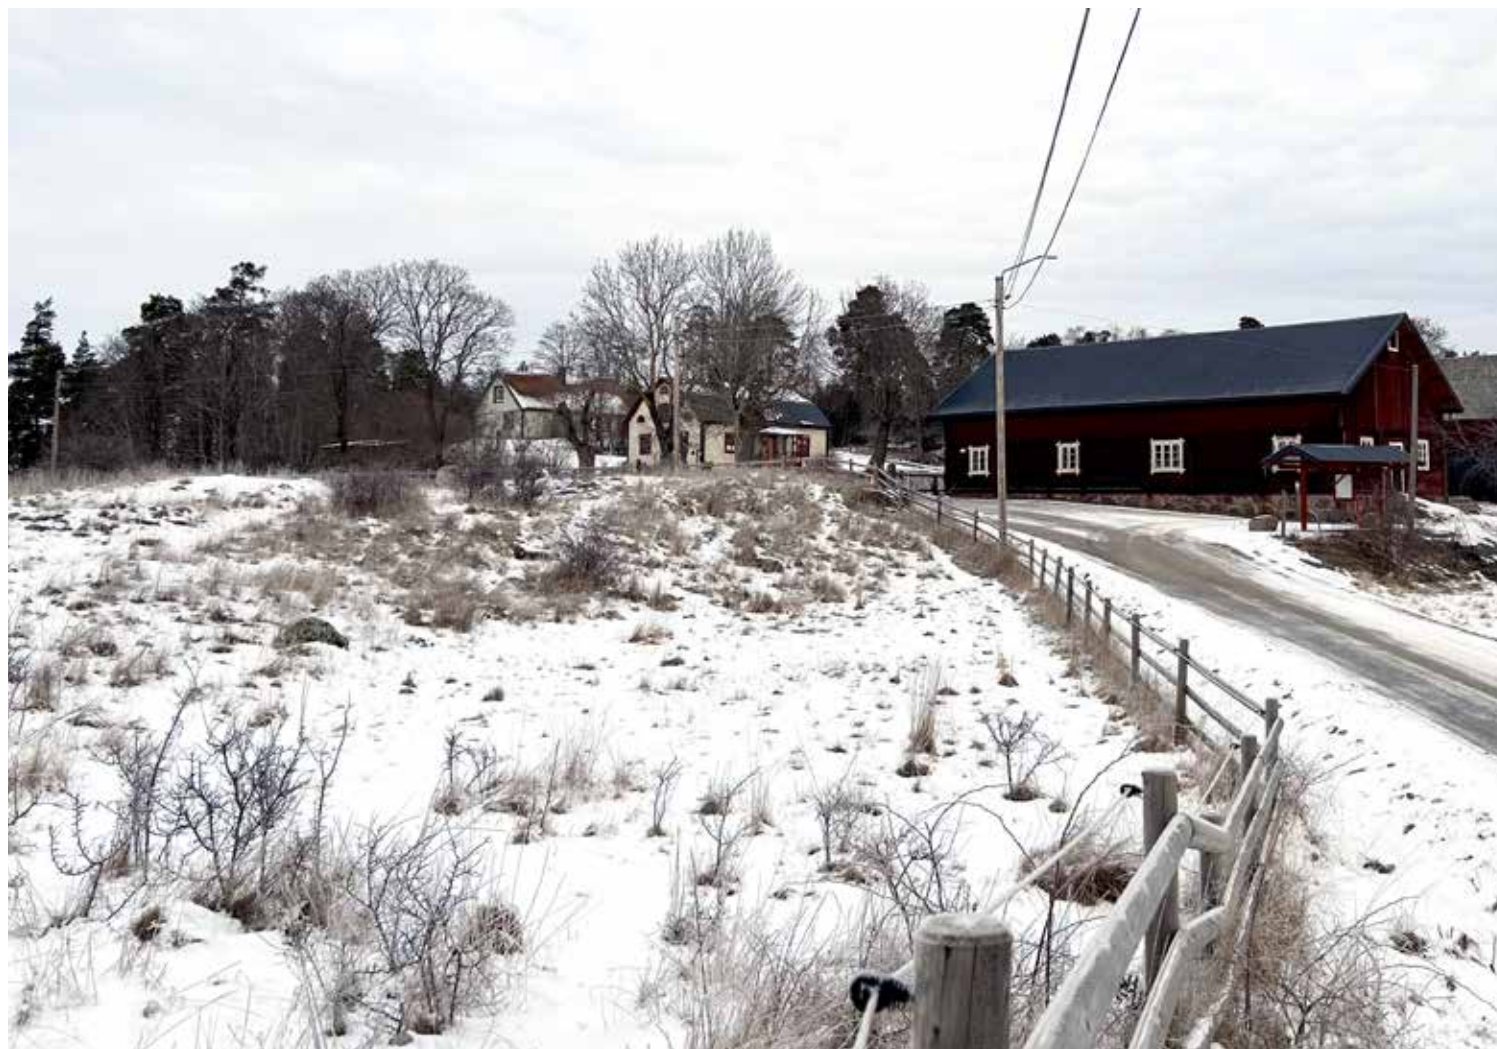
I anslutning till Harby gård finns tre gravfältsgroper från yngre järnålder som tillsammans består av sju gravfält som vardera omfattar mellan 20 och drygt 60 gravar. Ett av gravfälten återfinns i hagen på bilden direkt söder om gården.

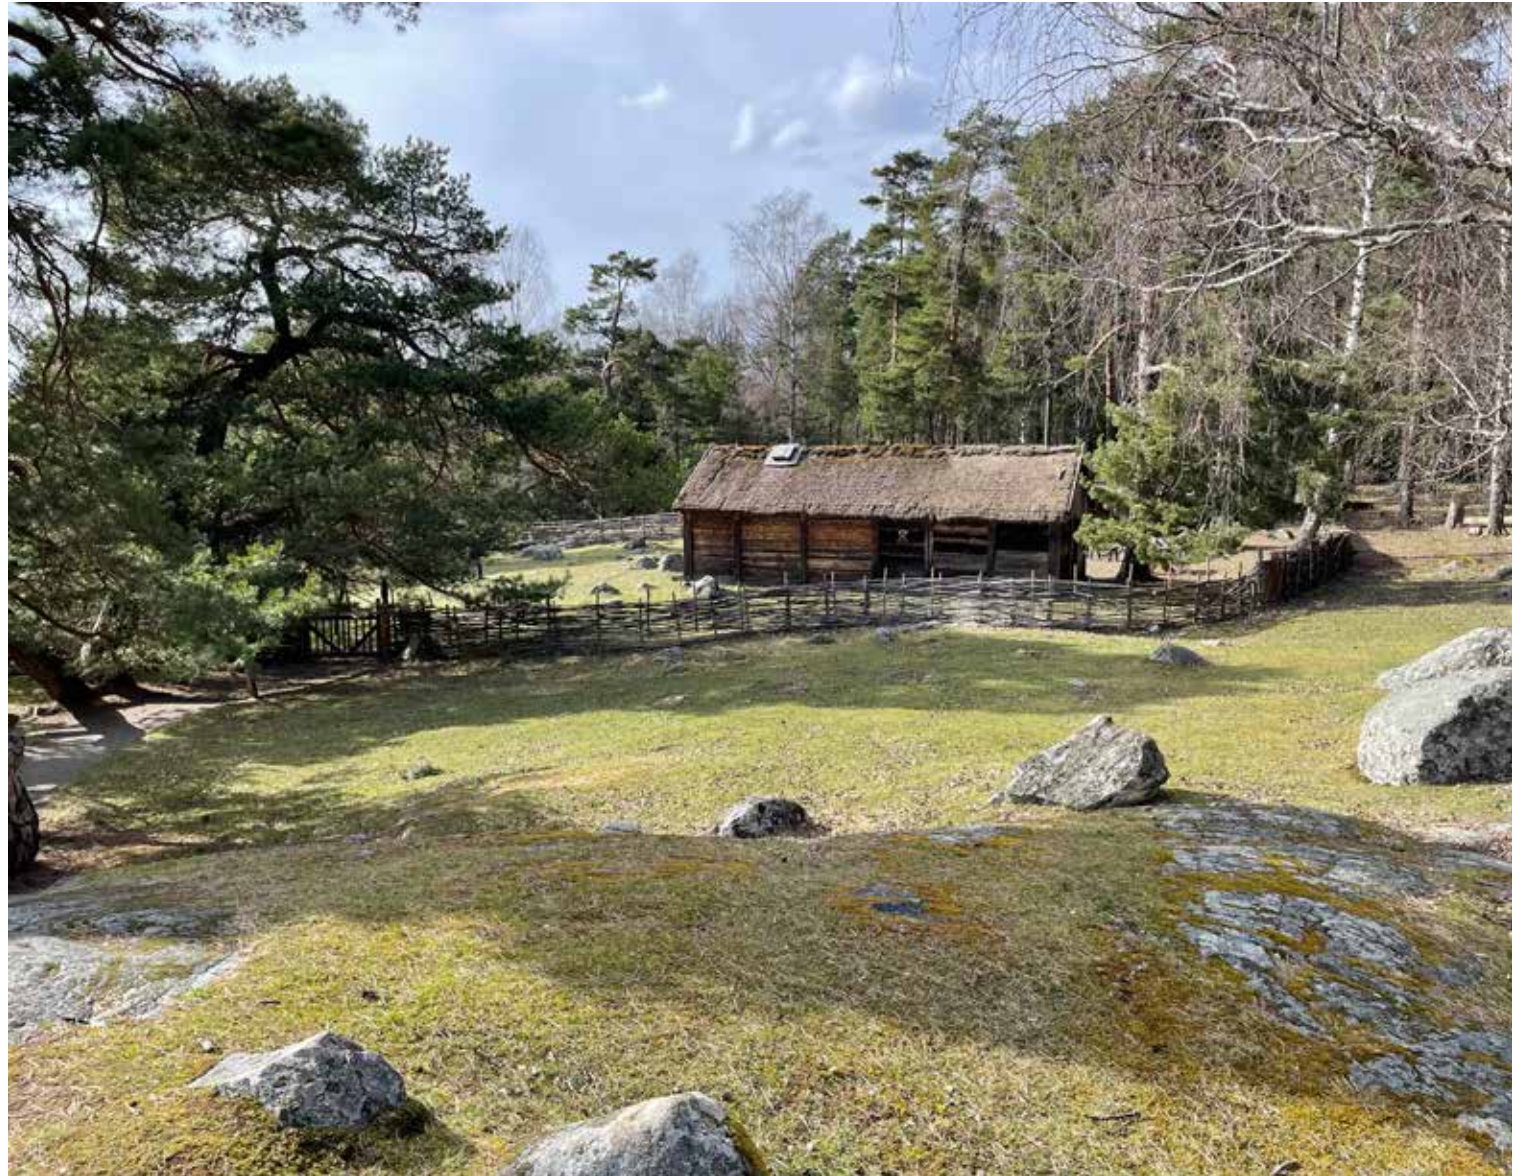
Gunnes gård är ett friluftsmuseum som återskapar livet på en vikingagård. I en av hagarna på området finns ett gravfält från yngre järnålder med cirka femtio gravar.

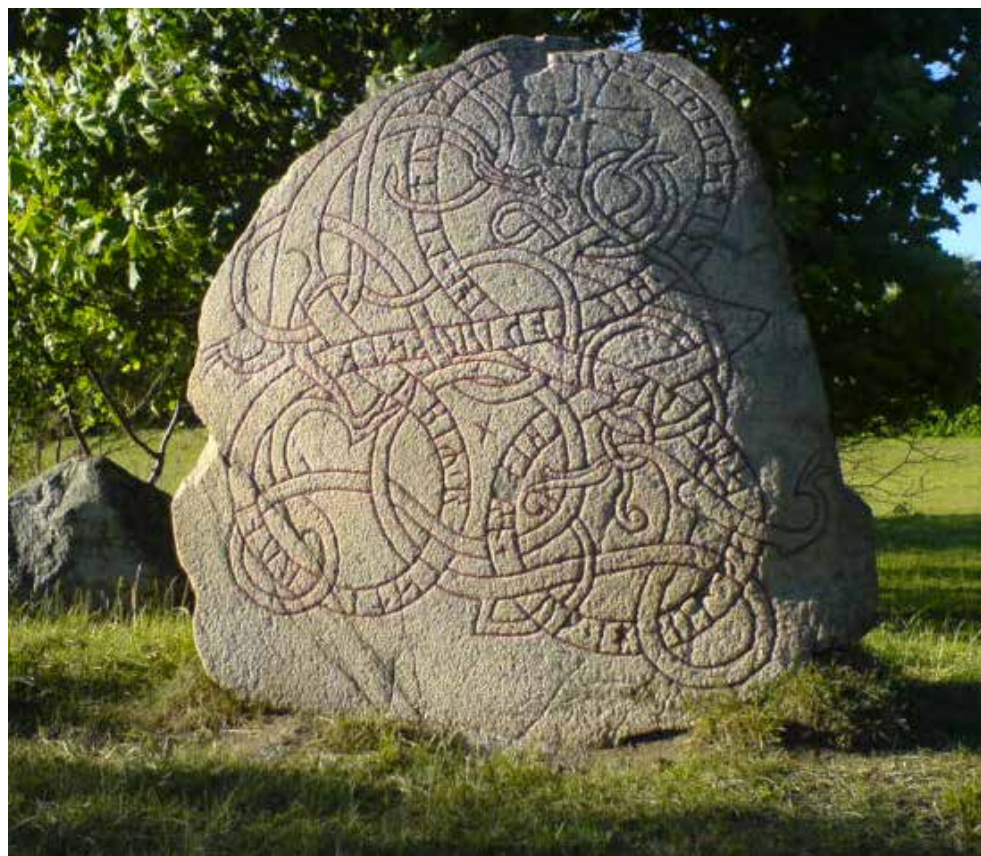
Skälbystenen är 1,6 meter hög och 1,5 meter bred, ristad av Öpir och utsmyckad med ormslingor. Texten berättar om ett brobygge, en from gärning som underlättade ett inträde i himmelriket.  
Källa: Wikipedia

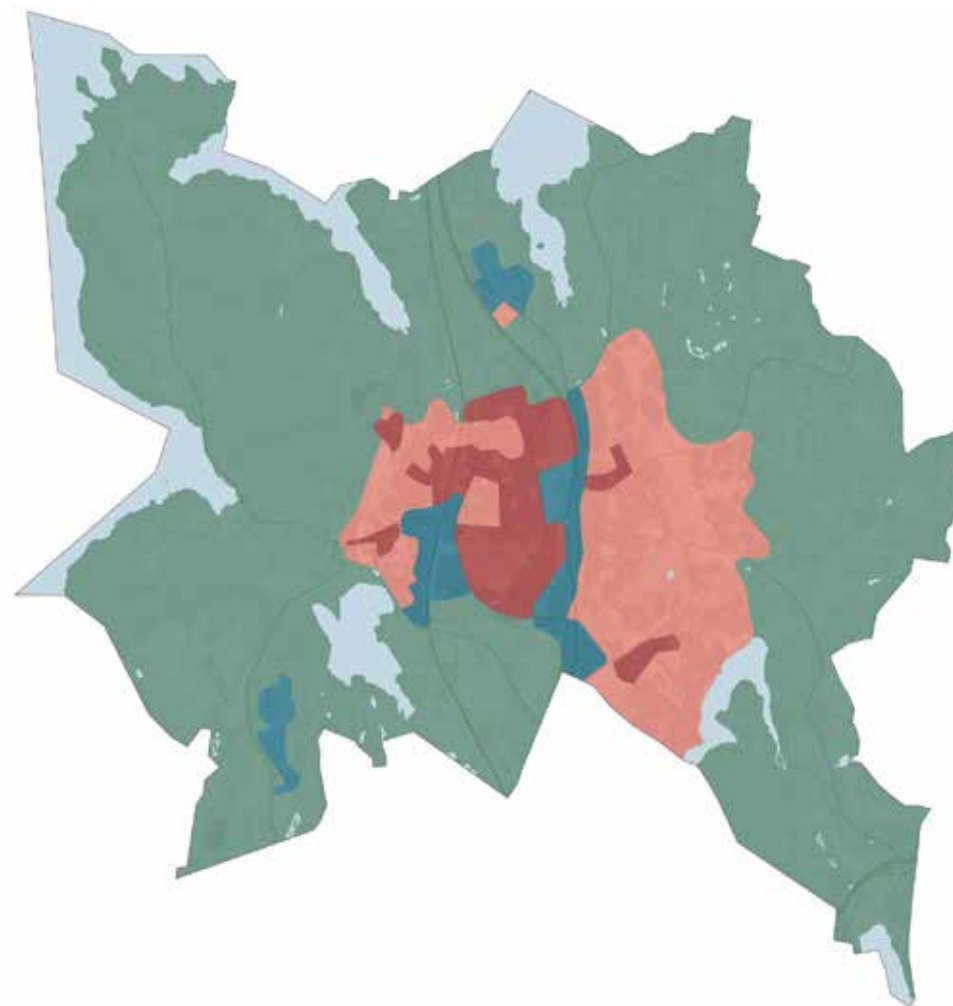
Karta karaktärsområden

De karaktärsmiljöer som beskrivs är på en övergripande schematisk nivå. I verkligheten finns variationer och områden där karaktärer överlappar inom miljöerna. Gränserna i kartan ska tolkas som flytande.

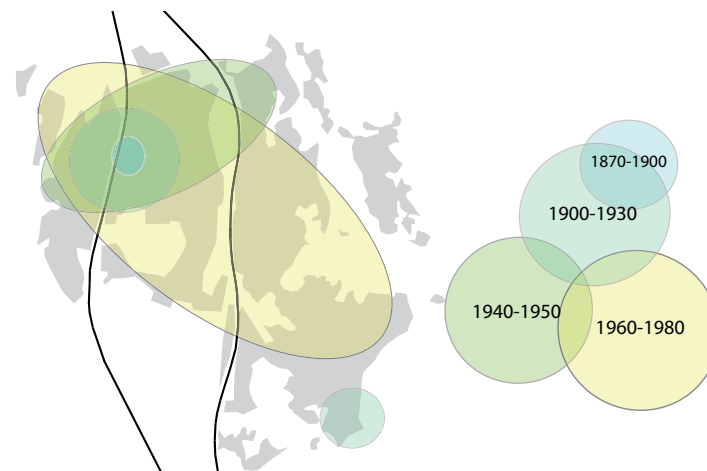
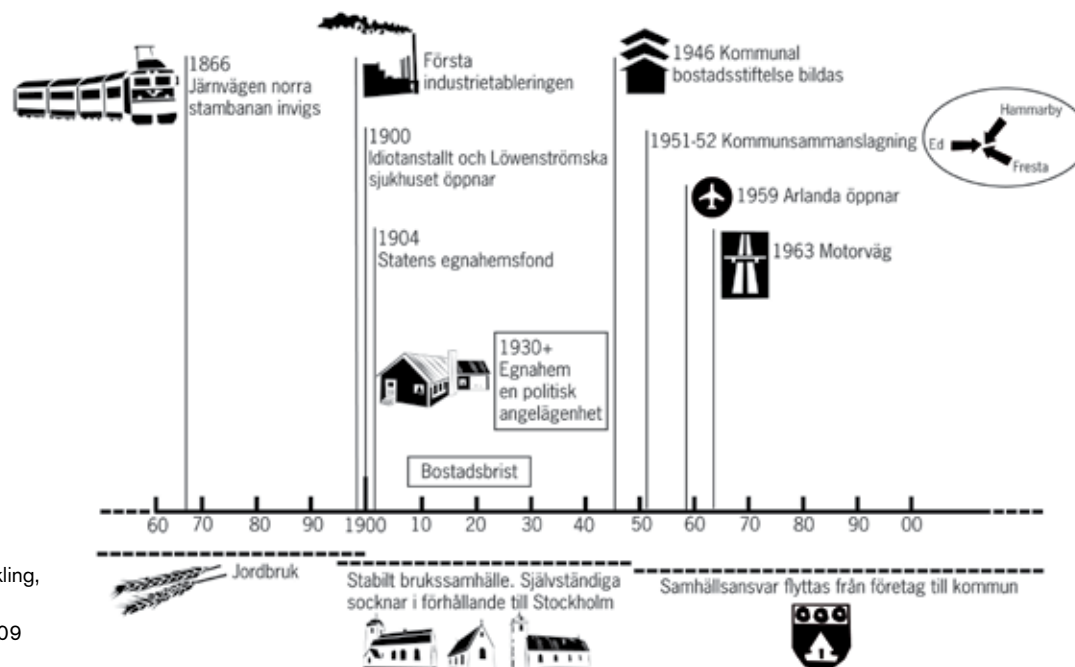
Illustration schematisk karta över kommunens utbyggnadsepoker (ovan), samt tidslinje med milstolpar i Upplands Väsby kommun utveckling, båda ur rapporten "Översiktlig bedömning av kulturhistoriska bebyggelsemiljöer", White 2009

Senare kommunsammanslagning, med gemensam generalplan, stora kommunala markuppköp och motorvägens framdragande har haft stor påverkan på planeringen och dagens karaktärsområden, exempelvis med **flerbostadshus** i väster och **småhus** i östra delarna.

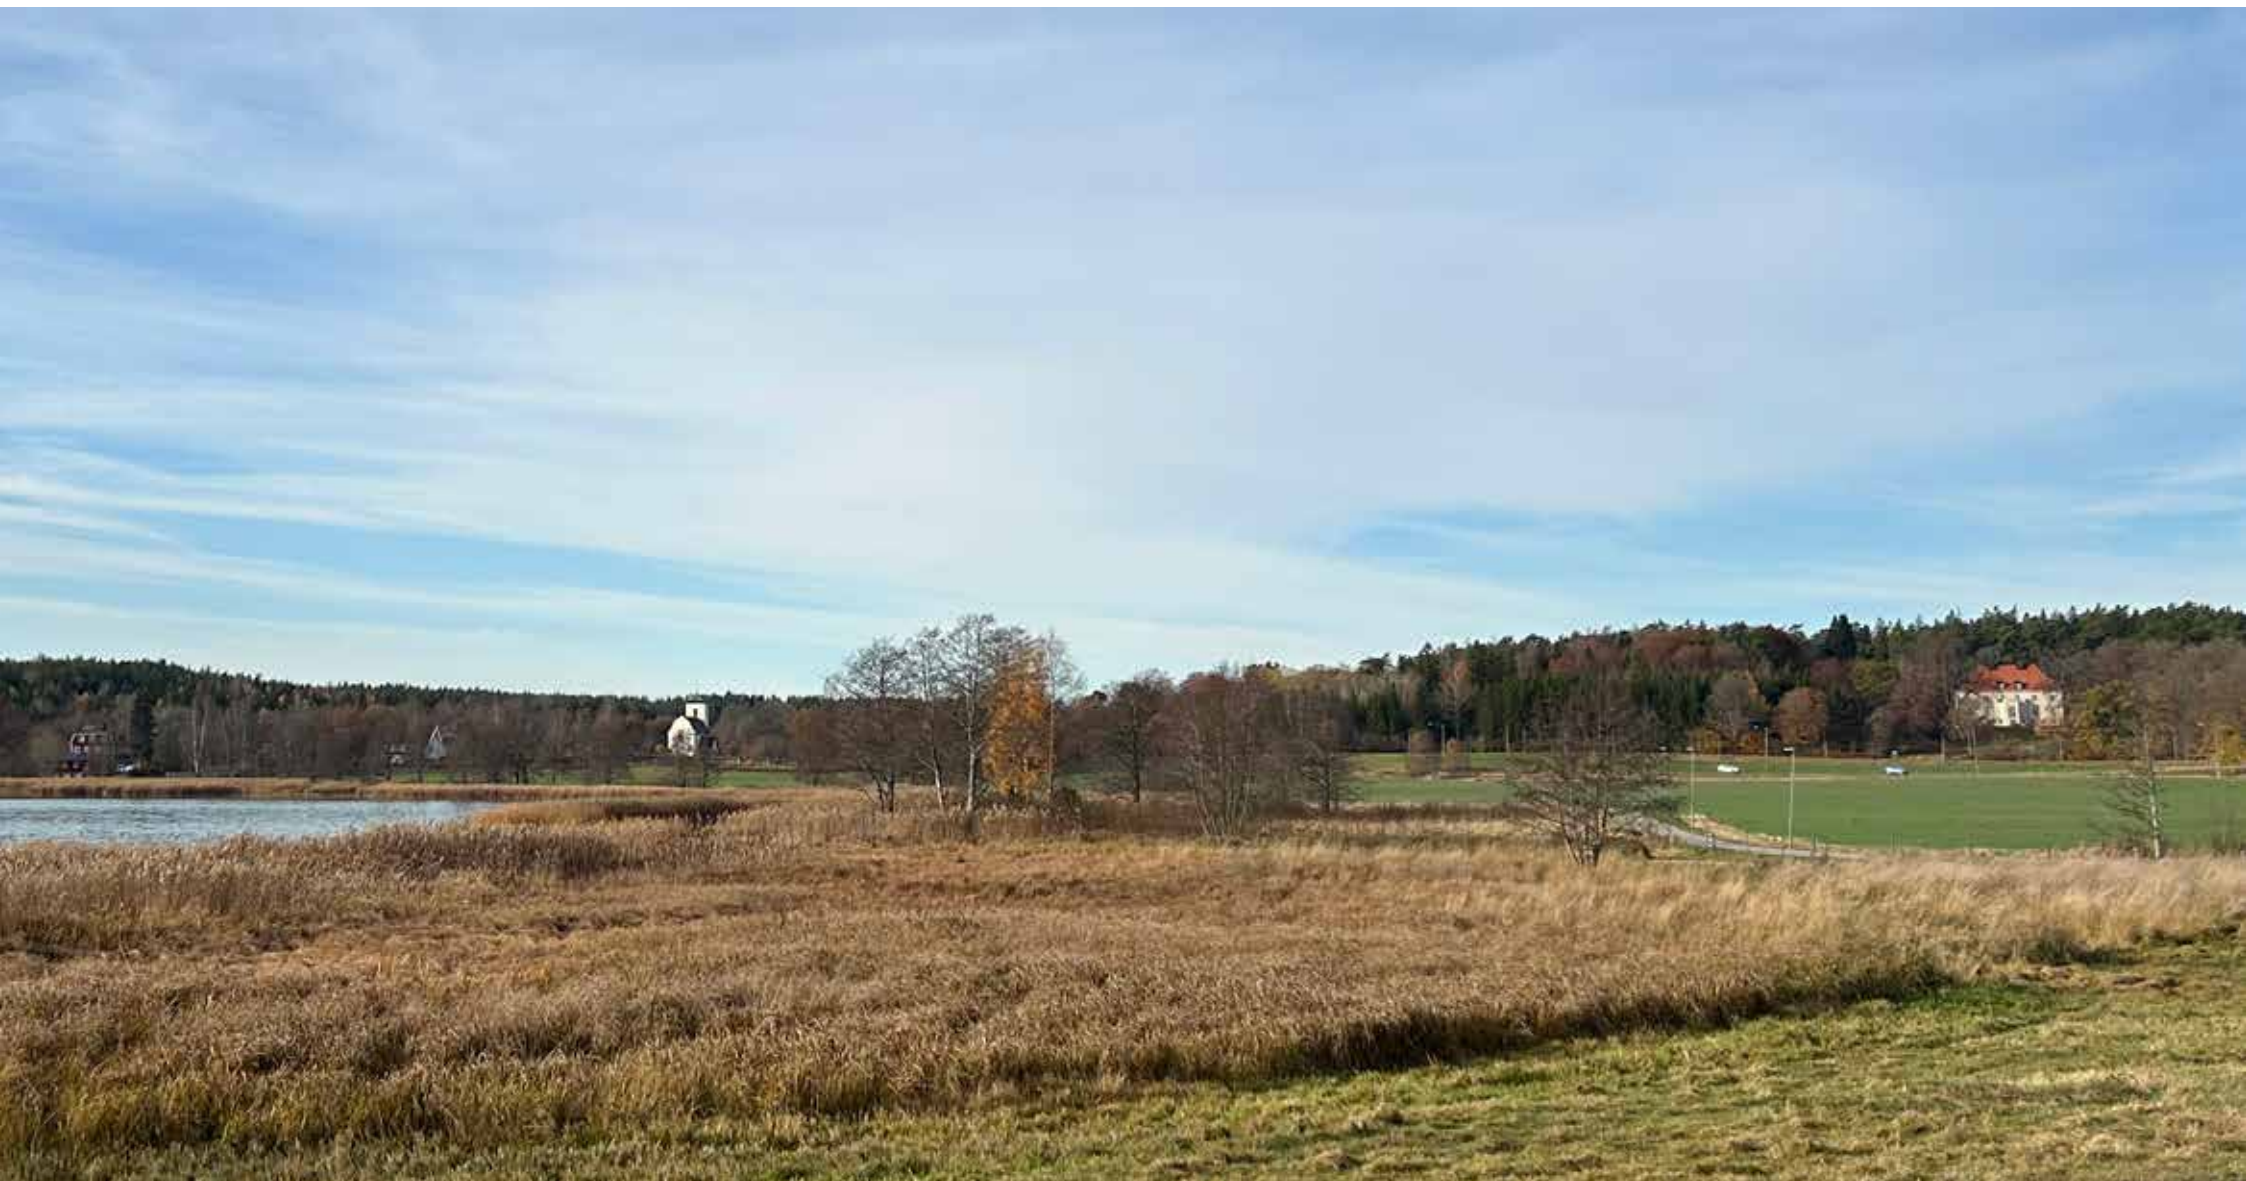
Kapitlet beskriver de områden inom landsbygden i Upplands Väsby som har bedömts som särskilt värdefulla enligt 8 kap. 13 § PBL. Delområdena står listade nedan och återfinns med markering på intilliggande karta.

1. Antuna - Älvsunda
2. Eds kyrka - Edsby med Eds prästgård
3. Runsa
4. Oxunda
5. Hammarby kyrka - Stora Väsby
6. Torsåker - Stjärnborg
7. Dyvinge
8. Borgby - Harby - Smedby

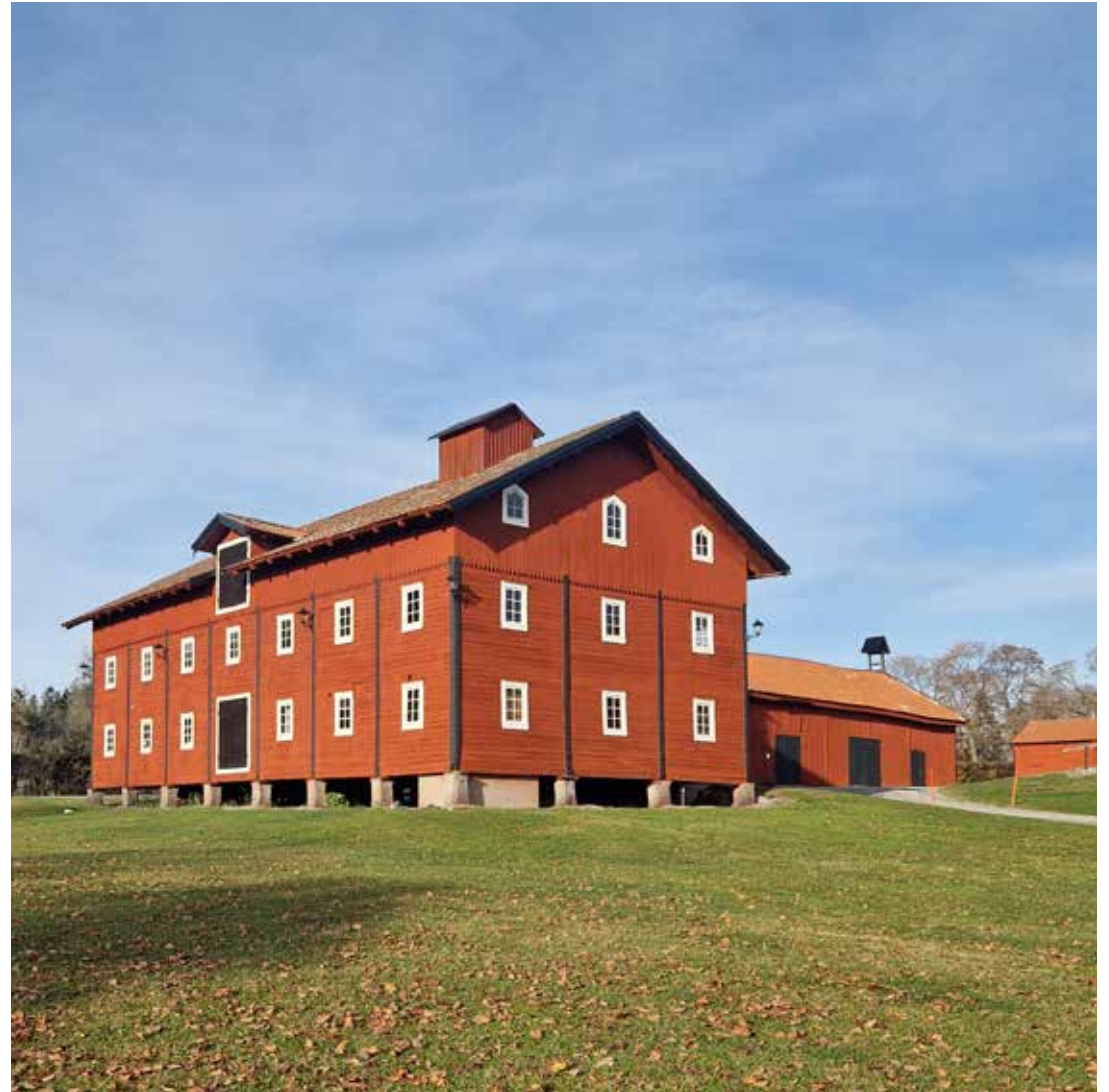
Ekonomibyggnader vid Antuna, det stora magasinet med vällingklocka är framträdande i landskapet.

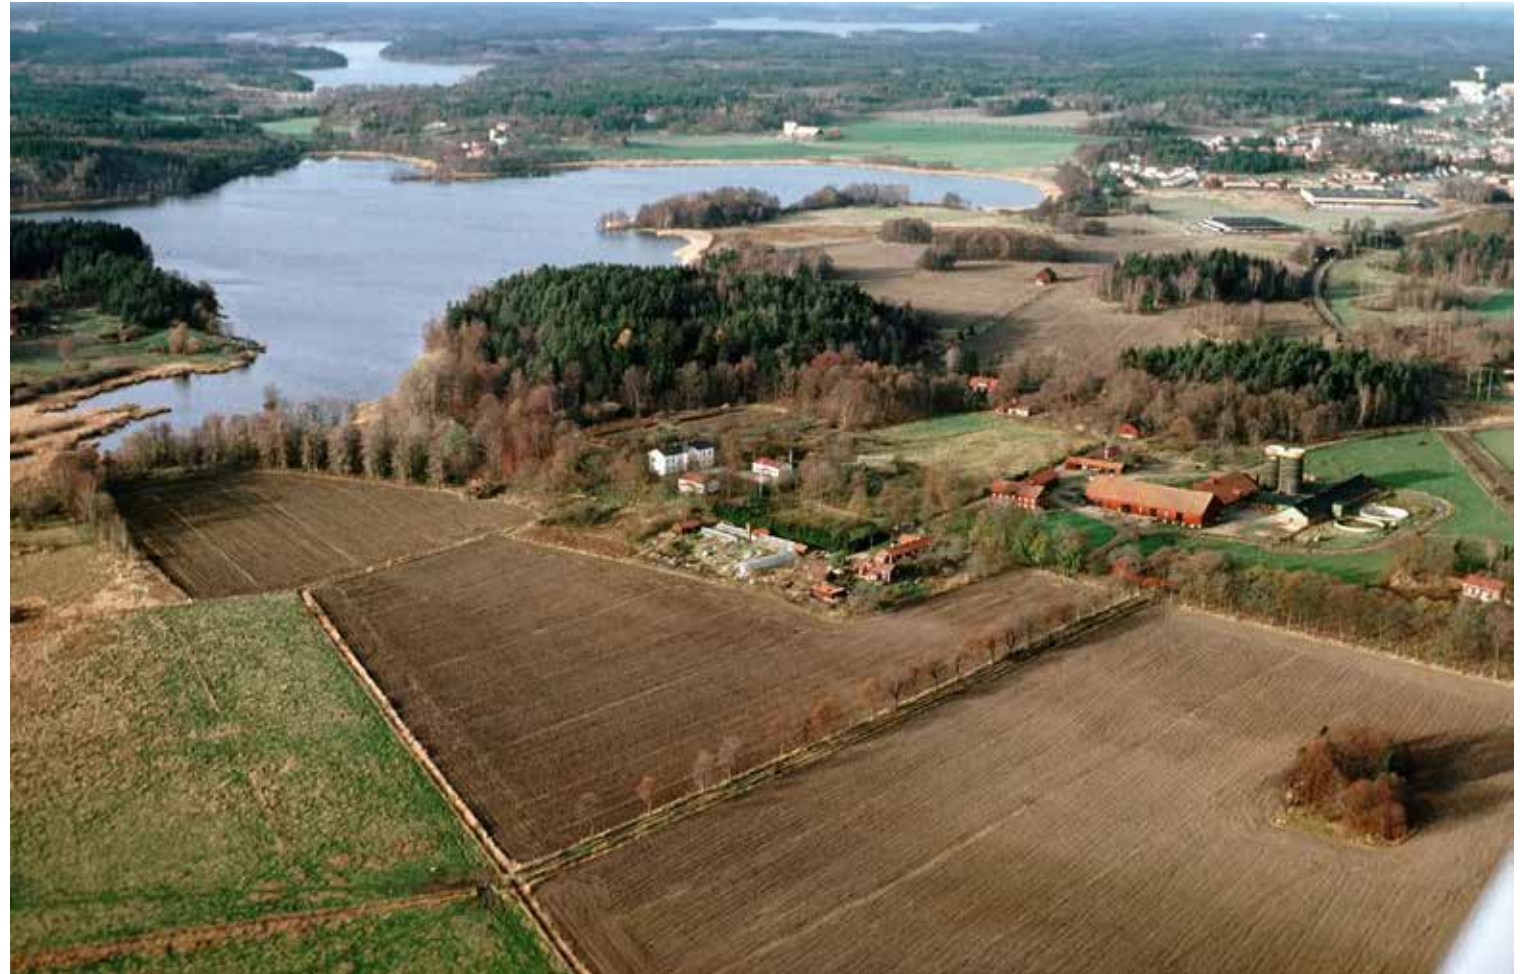
Flygfoto över Antuna och Edsjön. Herrgården i vit puts syns till vänster i bild. Till höger och i anslutning till bakomliggande skogspartier syns ekonomibyggnader i färgad panel, omgivna av hagmarker. Odlingssmarken består av stora sammanhängande åkermarker med några mindre åkerholmar. Angöringsvägar med alléer leder rakt över åkrarna mot gården från söder och öster. Järnvägen skär tvärs genom landskapet till höger i bild.

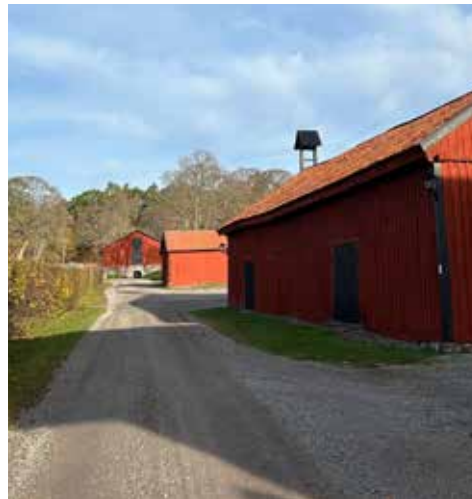
Ekonomibyggnaden med faluröda träfasader.

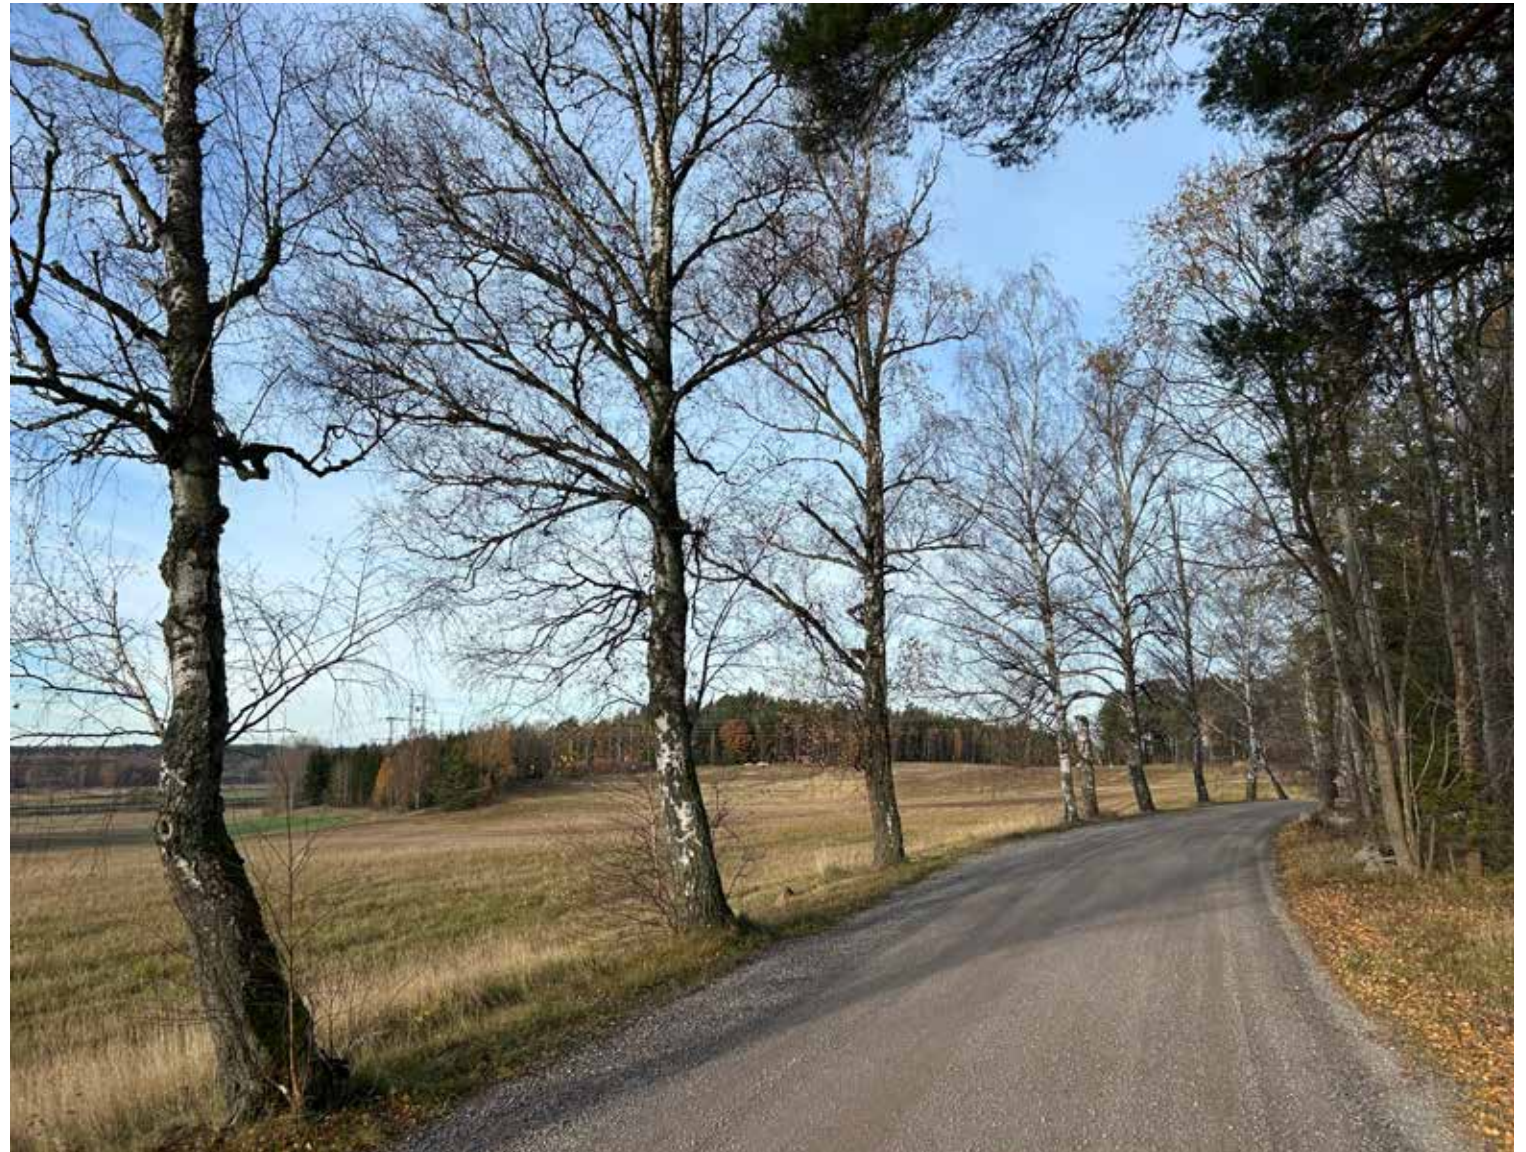
Björkallé längs Antunavägen i kanten av odlingslandskapet följer en äldre vägsträckning.

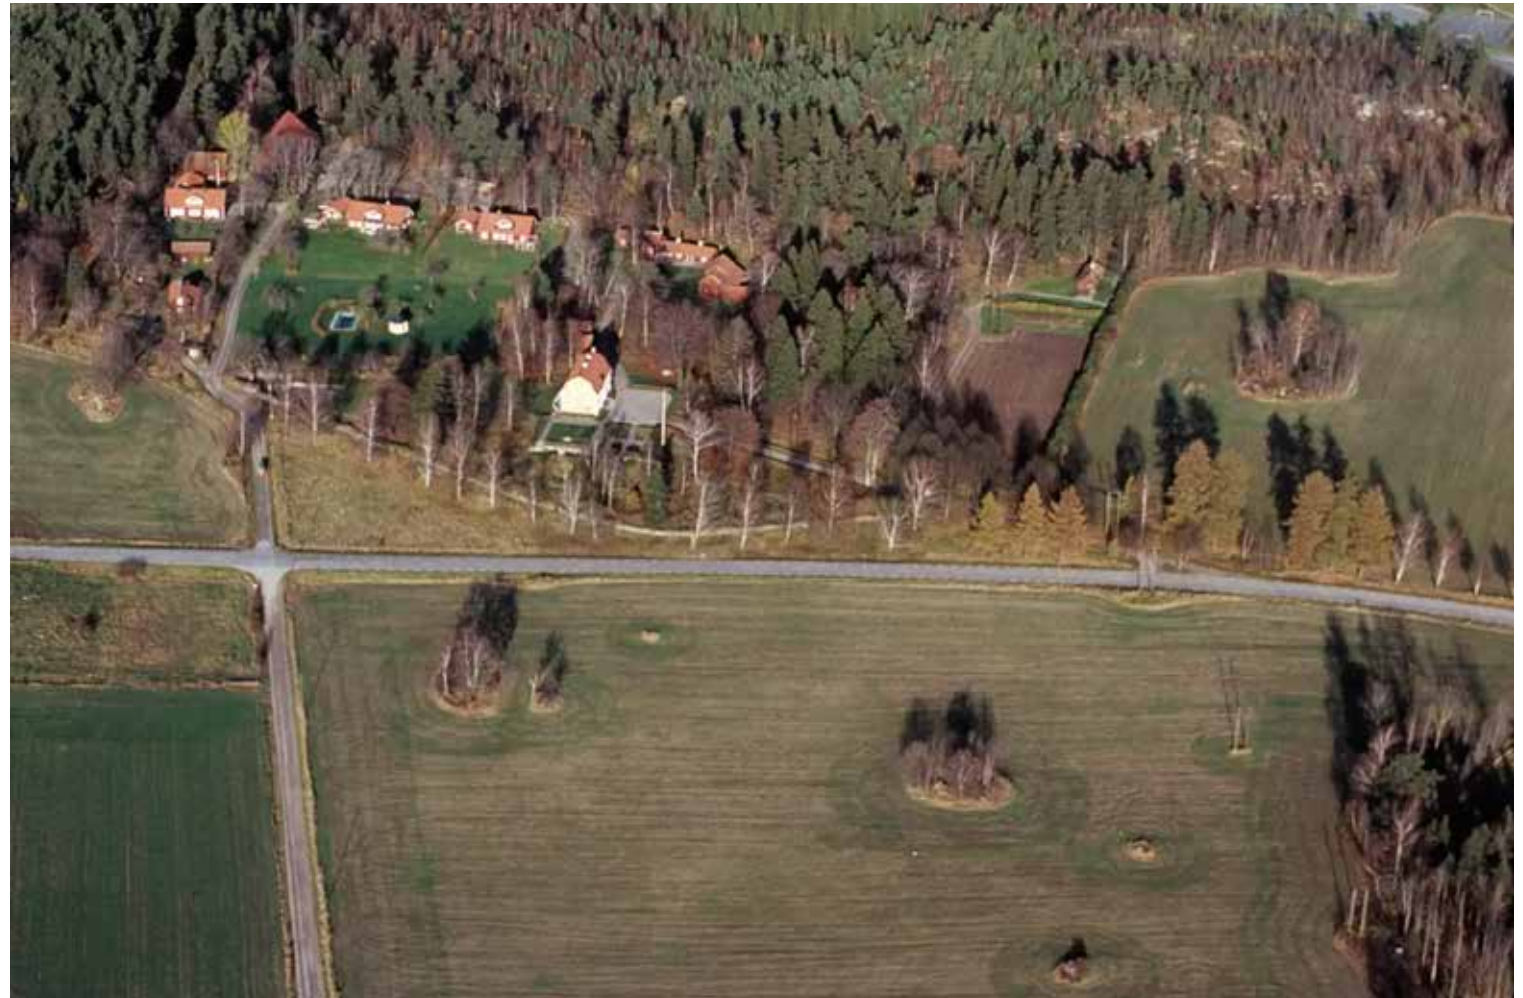
Flygfoto över Älvsunda söderifrån. Älvsunda gård ligger i mitten av fotot närmast vägen. Norr om gården syns det tre villorna som uppfördes på 1970-talet och i söder breder det öppna odlingslandskapet ut sig.

Norr om herrgården uppfördes på 1970-talet tre villor med faluröda träfasader och tegeltak i traditionell utformning för att smälta in i miljön. Villorna är ritade av arkitekten Ove Hidemark.

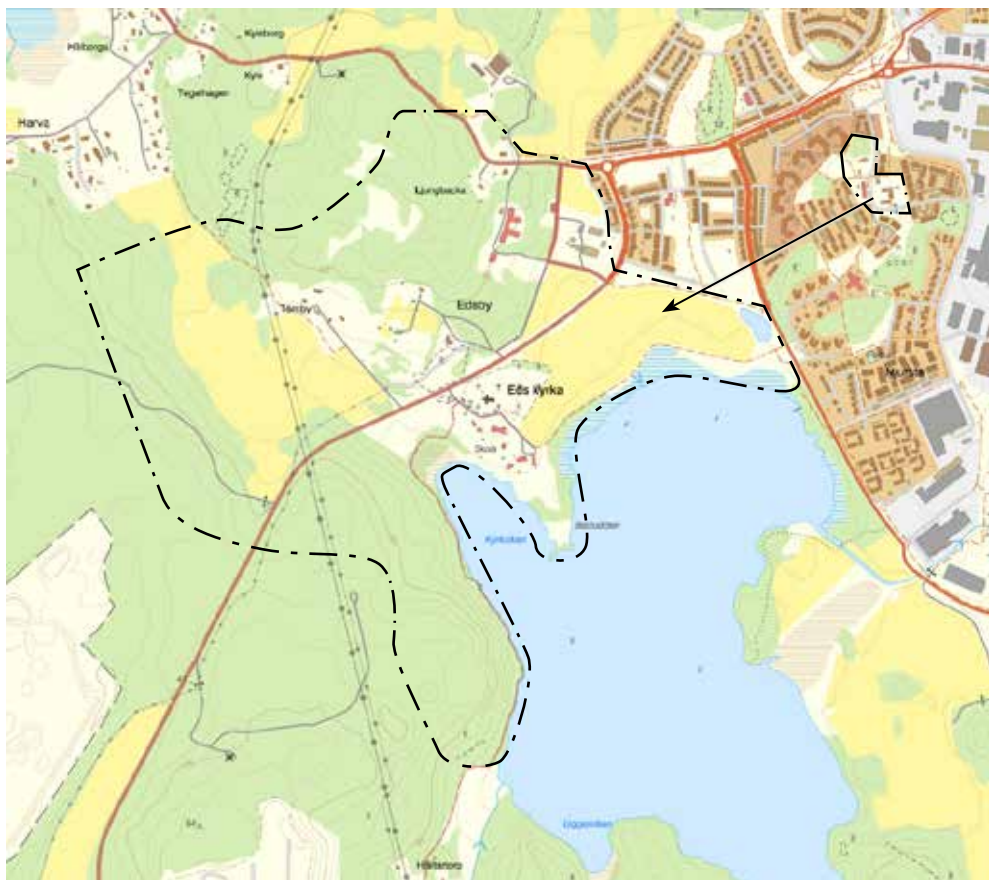
Orienteringskarta Eds kyrka - Edsby med Eds prästgård.  
Pil markerar siktlinj från prästgården mot området runt kyrkan.

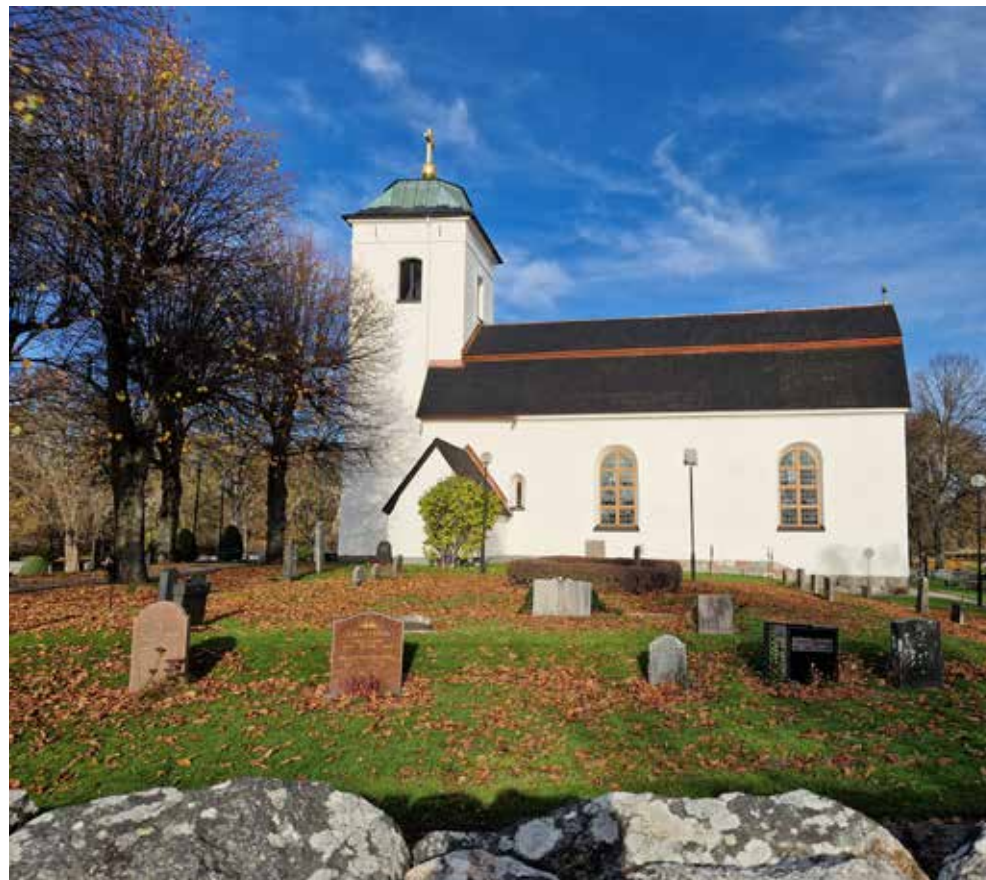
Eds kyrka uppfördes ursprungligen som en romansk sockenkyrka i slutet av 1100-talet och präglas idag av 1700-tal. I förgrunden en del av den äldsta delen av kyrkogården och bogårdsmuren.

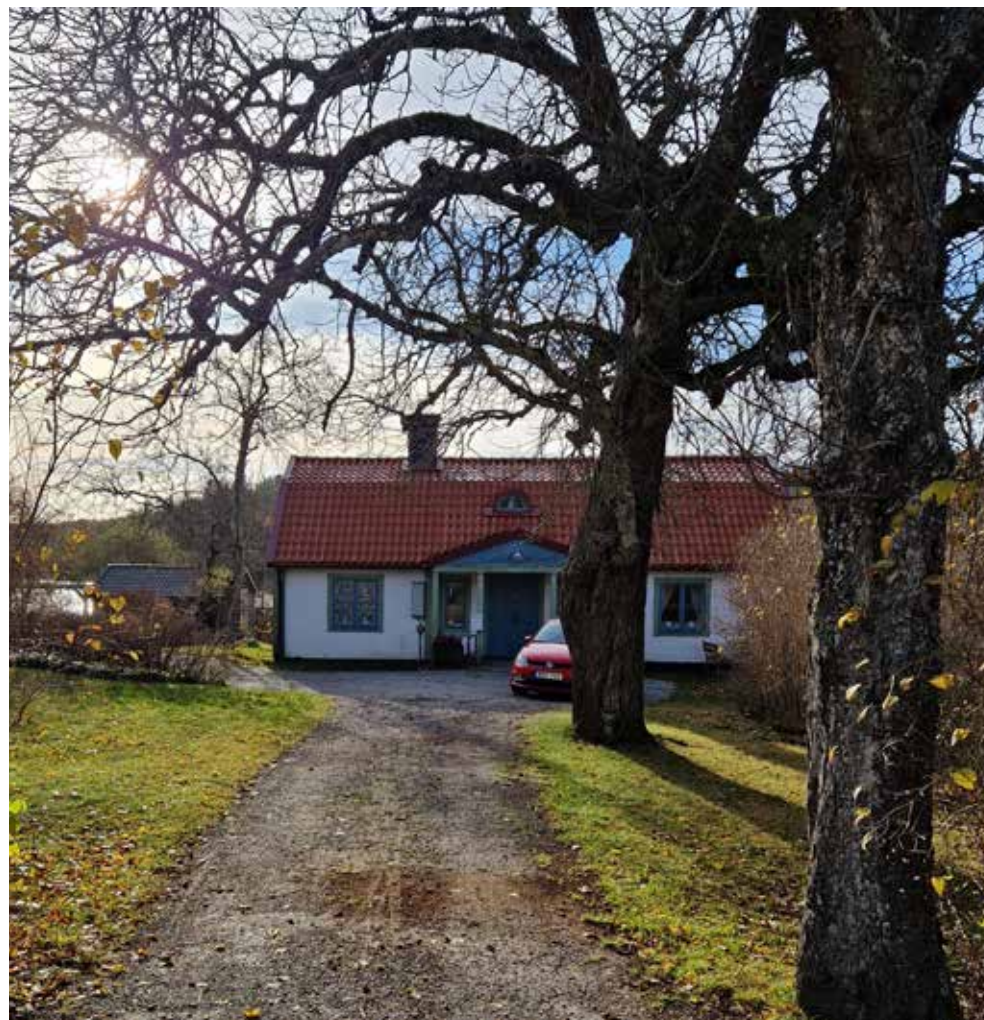
Klockarbostället från 1700-talet uppfört söder om Eds kyrka. I bakgrunden skimtar Edssjön.

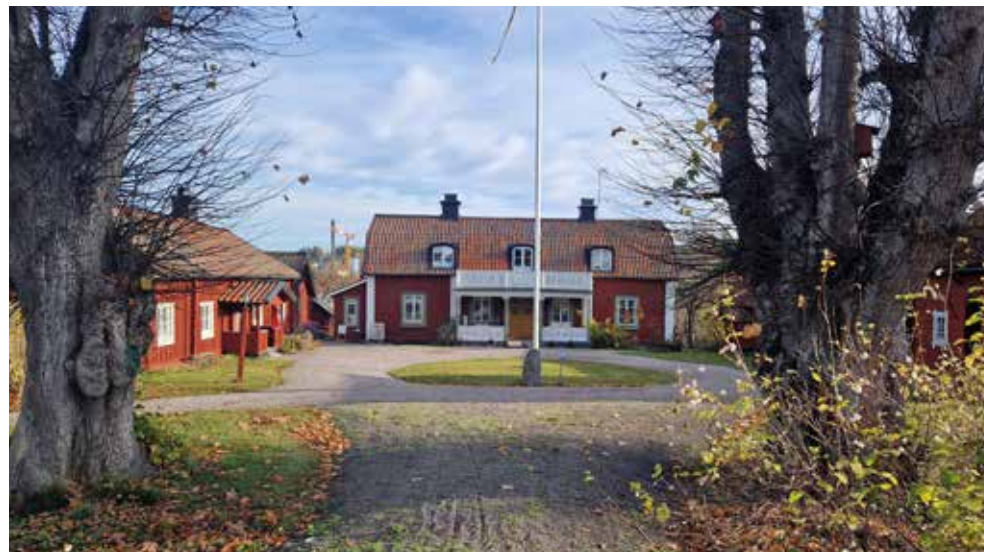
Eds prästgård utgör en bebyggelsegrupp med flera välbevarade byggnader.

Bebyggelsen vid Eds prästgård har tillkommit mellan 1600-1800-talet. De olika byggnaderna, var och en med sin ursprungliga funktion och individuella karaktär utgör tillsammans en helhet som väl illustrerar äldre tiders ekonomi och agrara byggnadskultur. Prästgården ger också genom mängden av hus och husens placering en pedagogisk bild av hur en prästgård var utformad och fungerade under den tid prästen var både själasörjare och jordbrukare. Gårdens sammanhang har dock förändrats på ett påtagligt och negativt sätt varför det är extra viktigt att bevara siktlinjer inom området.
