# Kunskapsunderlag för kulturmiljö i Upplands Väsby

2025-04-14

**Nyréns** Arkitektkontor

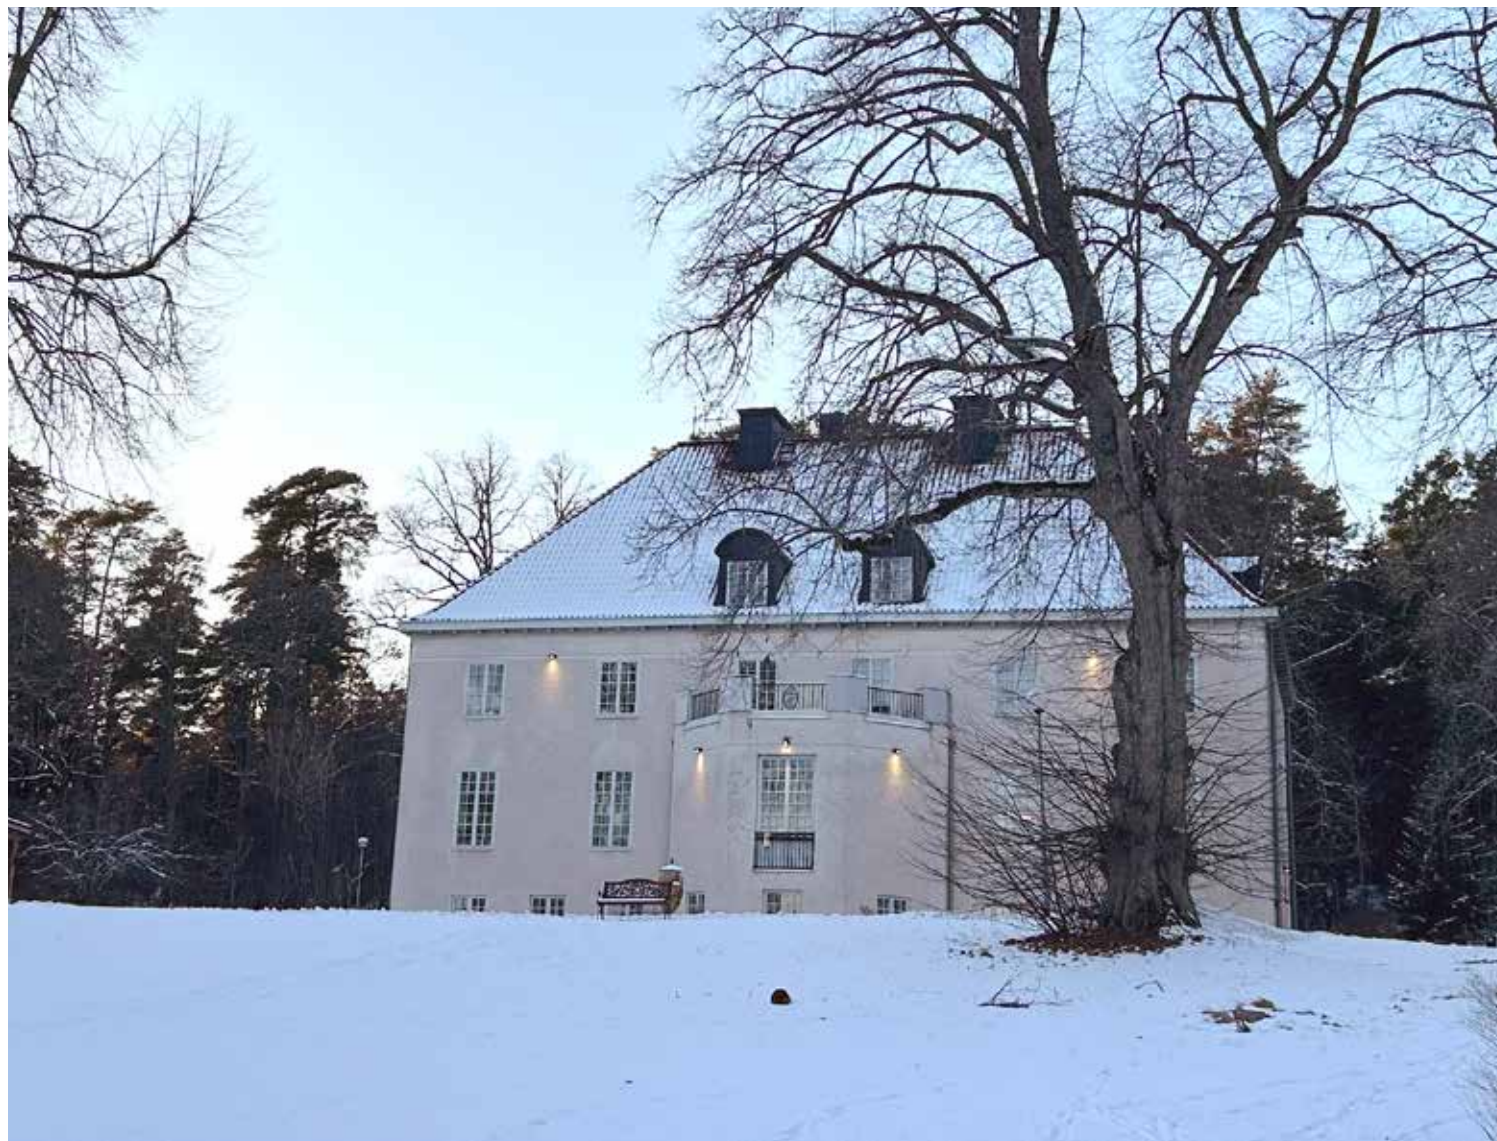
Edsby gård, huvudbyggnaden fick en nya nationalromantisk utformning vid 1900-talets början efter ritningar av arkitekten Isak Gustaf Clason.

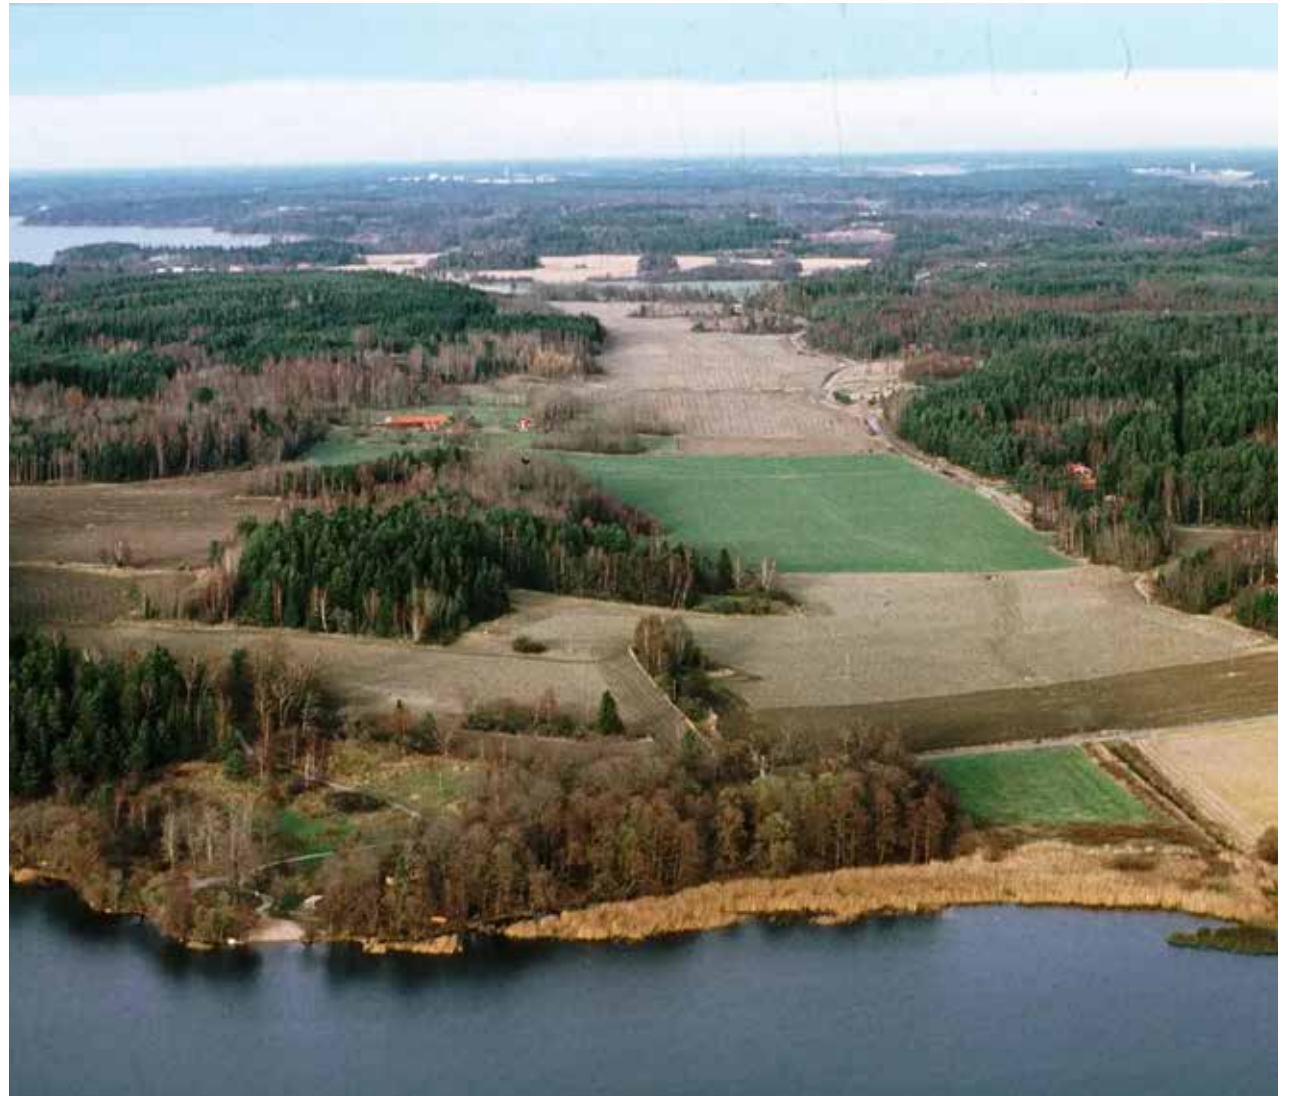
Flygfoto norrut över dalgången på Runsahalvön. I mitten av fotot syns Stenhugget i delområdets södra kant. Vägen följer terrängen längs skogsbrynet. Torpbebyggelsen är insmugen bakom brynkanten en bit upp i skogen, och lämnar liksom vägen jordbruksmarken fri.  
Källa: Digitalt museum.

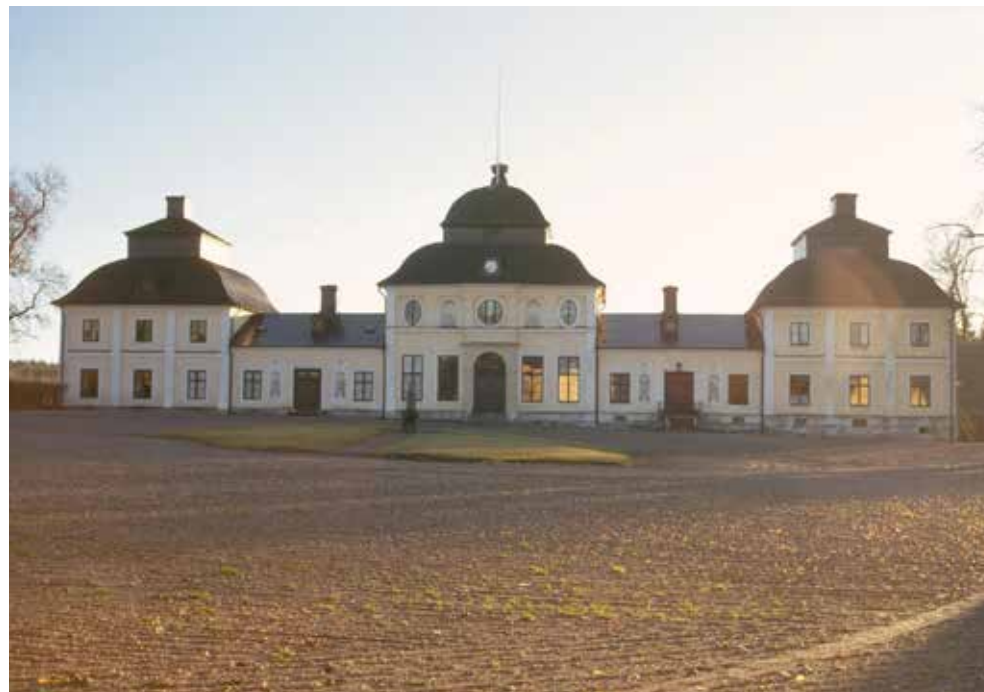
Foto från 1971 över Runsa slott. Herrgården är symmetriskt med en centrerad byggnadskropp med tornhuv med urtavla och runda fönster i översta våning. Fasaderna är gulputsade med vita ramverk. Fönsterbågarna i mörkare kulör är spröjsade och grunden är av natursten. Källa: Digitalt museum.

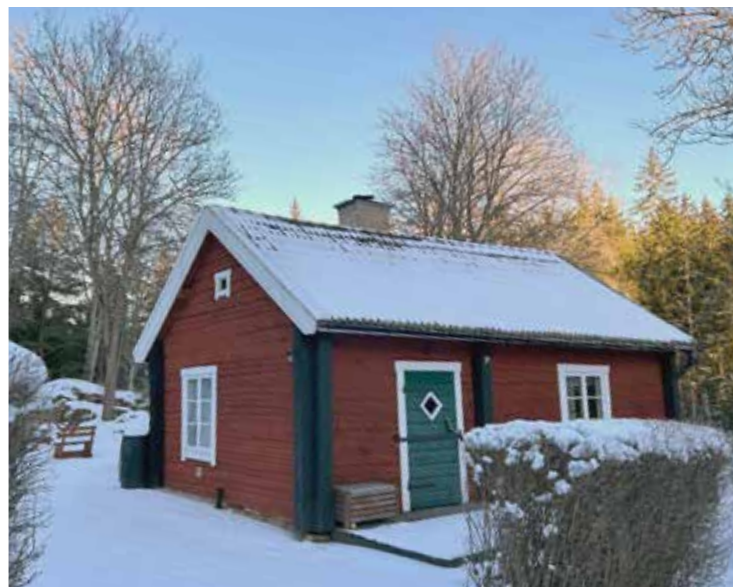
Torpet Nyborg utgör en sidokammarstuga med enkelt och välbevarat uttryck.

Jordbruksmarken sluttar svagt söderut och landskapsrummet är tydligt avgränsat av topografin som förstärks av skogsmarken på de omgivande höjdryggarna. Tvärs genom dalen rinner Kvarnbäcken mot Oxundasjön. I områdets ytterkanter ligger fem av Runsas dagsverkstorp med placering innanför skogsbrynet. Samtliga torpen består av välbevarad äldre boningshus. Alla dessa är utförda efter samma modell, i flera fall en enkel sidokammarstuga i synlig timrad konstruktion, med små spröjsade fönster, synliga knutar samt sadeltak med lertegel. Vid Nytorp finns även flera ekonomibyggnader bevarade.

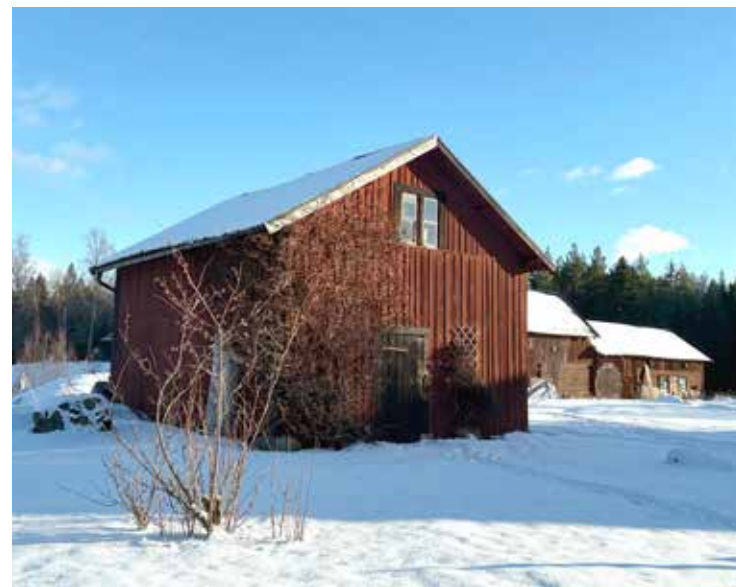
Ekonomibyggnader vid torpet Nytorp.

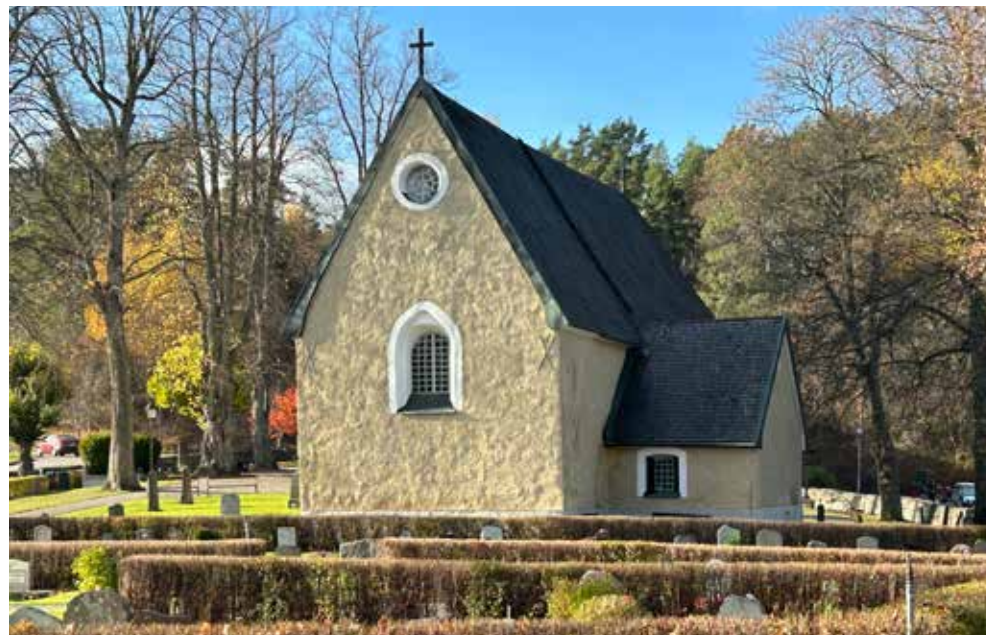
Hammarby kyrka över det nordöstra hörnet.

Kyrkan och kyrkogården ligger på en höjd i kanten av Stockholmsåsen med utblick över det angränsande odlingslandskapet. Hammarby socken omnämns första gången 1291 men kyrkan började uppföras redan omkring år 1200.

Västra delen av långhuset är den äldsta bevarade delen och sakristian är från första hälften av 1300-talet. Därefter har kyrkan byggts om och till under århundradenas lopp. Likt många andra kyrkor utvidgades fönstren på 1700-talet. Dock togs inga fönster upp mot norr utan kyrkan fick behålla sin medeltida karaktär med obruten nordfasad. Kyrkan är en putsad gråstenskyrka med branta spånklädda sadeltak.

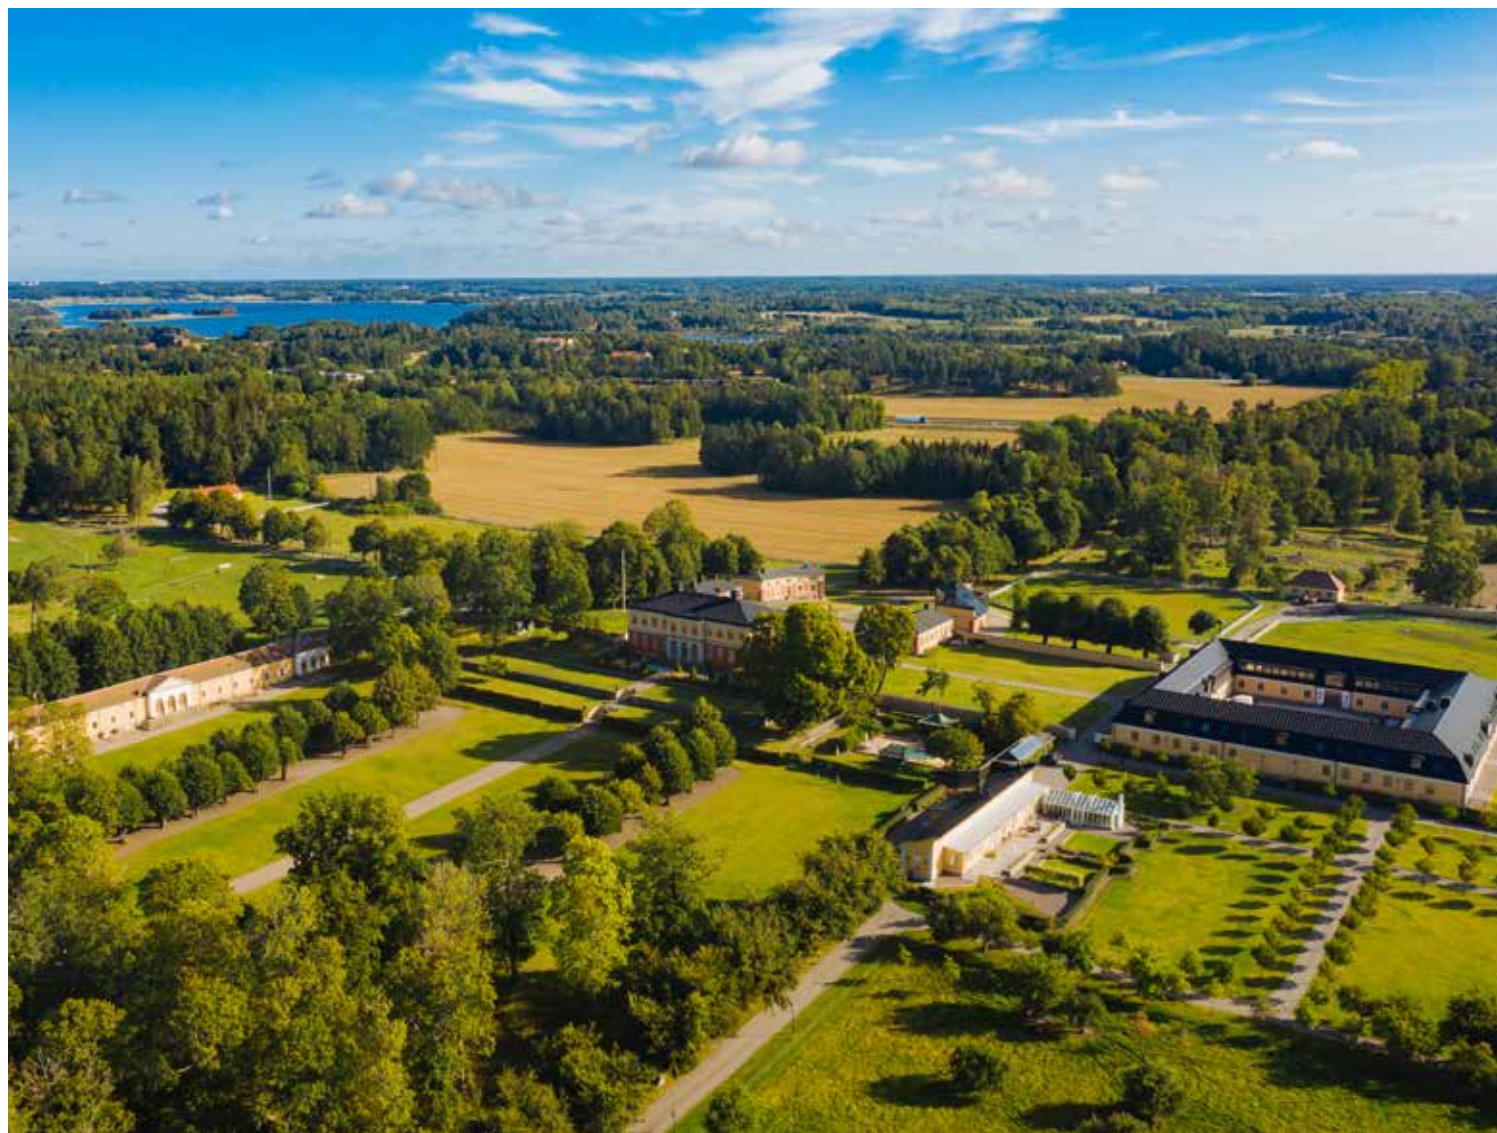
Stora Väsby med orangeriet, slottet och den kringbyggda ladugården sett från söder, 2019. Källa: Wikipedia

Den äldsta bebyggelsen på platsen bestod av två frälsegårdar väster om Hammarby kyrka, därav namnet. Dagens huvudbyggnad vid Stora Väsby uppfördes under 1750- och 1760-tal och ersatte då en tidigare karolinsk gård och huvudbyggnad. Ägare under 1700-talet var Charles De Geer, brukspatron och hovmarskalk. Anläggningen anses vara uppförd efter ritningar av arkitekten Carl Hårleman och efter hans död övertogs arbetet av arkitekten Jean Eric Rehn. Rehn har också skapat de rokokointeriörerna som finns bevarade i huvudbyggnadens paradvåning. Byggnaden är uppförd i två våningar med valmat tak och entrén från gårdssidan markeras av en portik med dubbla pilastrar som kröns av en fronton. Ett smidesräcke vid ingången sammankopplar anläggningens historia till Lövsta bruk. Betydelsefulla i anläggningen är även flyglarna, uppförda i två par öster om huvudbyggnaden, där det yttre paret har en svängd volym.

Ekonomibyggnaderna ligger söder om herrgården, framträdande är den stora och kringbyggda ladugården samt även ett orangeri, båda ursprungligen uppförda på 1700-tal. Till gården hör också flera tjänstebostäder och ett stall. Under senare tid har flera större byggnader uppförts längs anläggningens södra kant, bla ett sportcenter med tillhörande parkeringar.

Gårdsmiljön är symmetriskt organiserad och indelad i rätvinkliga kvarter. Till herrgården hör en omfattande parkanläggning med rester av en äldre fruktträdgård och en barockpark efter fransk förebild, längs centralaxeln från herrgården vidare västerut. Parken är indelad med parterrer närmast huvudbyggnaden, varpå en monumental trappa med sikt ut över landskapet leder ner mot den avslutande delen av

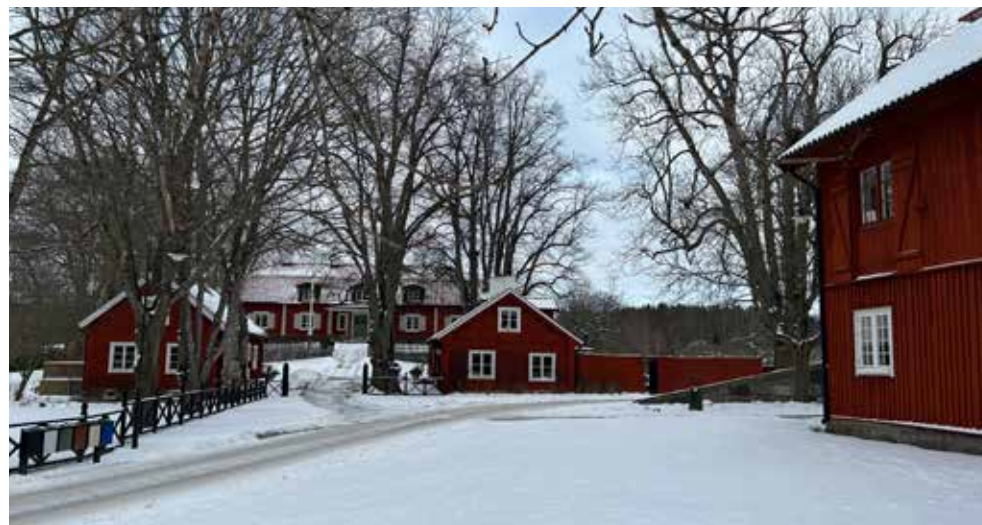
Lövsta herrgårdbyggnad med karaktäristiskt parställda flyglar.

Lövsta utgörs av en herrgårdsbyggnad med två flyglar och ett flertal ekonomibyggnader. Ett antal ekonomibyggnader har tillkommit inom anläggningen sedan 1950-tal. Herrgårdsbyggnaden vid Lövsta har en typiskt enkel 1700-tals karaktär. Byggnaden har en fasad av rödmålad träpanel, brutet och valmat mansardtak med fyra framträdande vitputsade skorstenar samt en karaktäristisk entréportik med kolonner. Bland annat ett ridhus, stall och skrittmaskin har tillkommit inom anläggningen som helhet. Samtliga nya tillägg och byggnader anpassar sig väl till den äldre miljön.

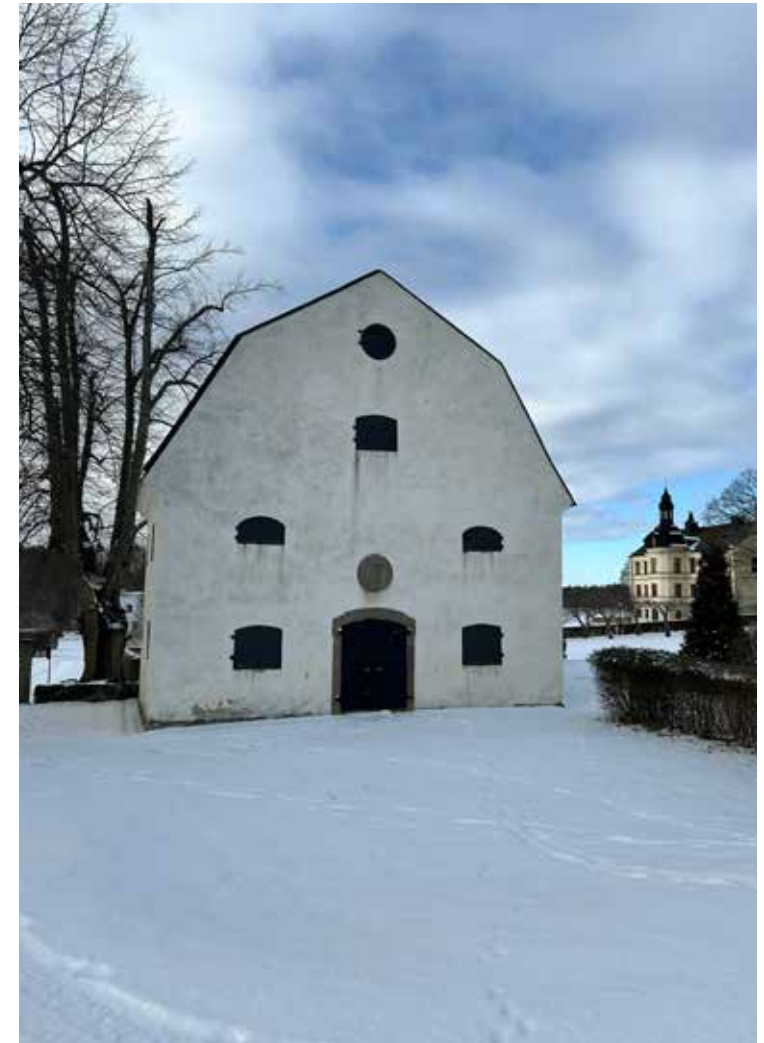
Torsåkers magasin med bevarad 1700-talsprägel.

Torsåkers magasin är byggnadsminne enligt kulturmiljölagens 3 kap. 1 §. För byggnaden gäller skyddsbestämmelser enligt samma beslut.

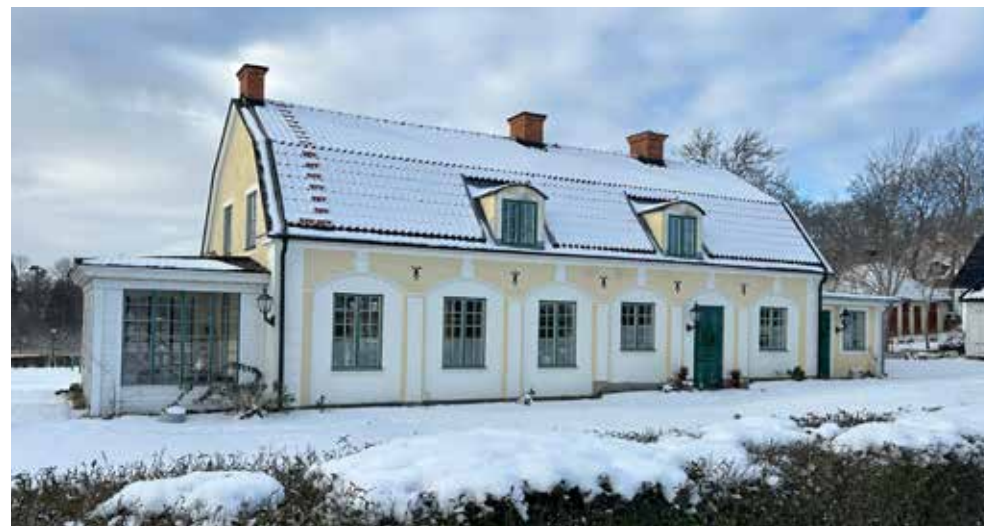
En av flera äldre byggnader vid Torsåker. Huset har framträdande slätputsade fönsteromfattningar i samma placering som tidigare vagnsportar.

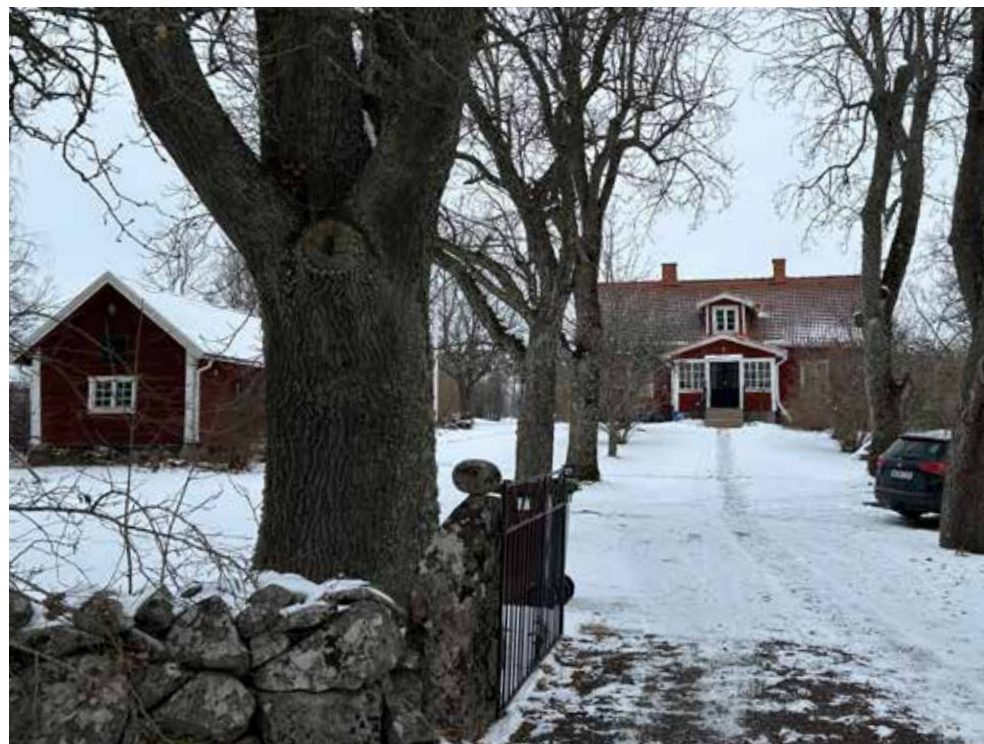
En av de ursprungliga gårdarna i Smedby med klassisk träarkitektur, utförd med veranda, stående locklistpanel och lertegel. Bevarad ålderdomlig trädallé och stengärdesgård och gridstolpar.

Smedby i öster har sedan år 2000 genomgått stora förändringar, med flertalet avstyckningar och tillbyggnader för bostäder och olika verksamheter. Under 1800-talet bestod byn av fyra gårdar, av vilka alla utom möjligen en utflyttade från sina ursprungliga platser. Ett par av gårdarna bevarar fortfarande sin äldre karaktär. Dessa präglas av en klassisk träarkitektur, med stående locklistpanel, spröjsade fönster, verandor och sadeltak med lertegel.

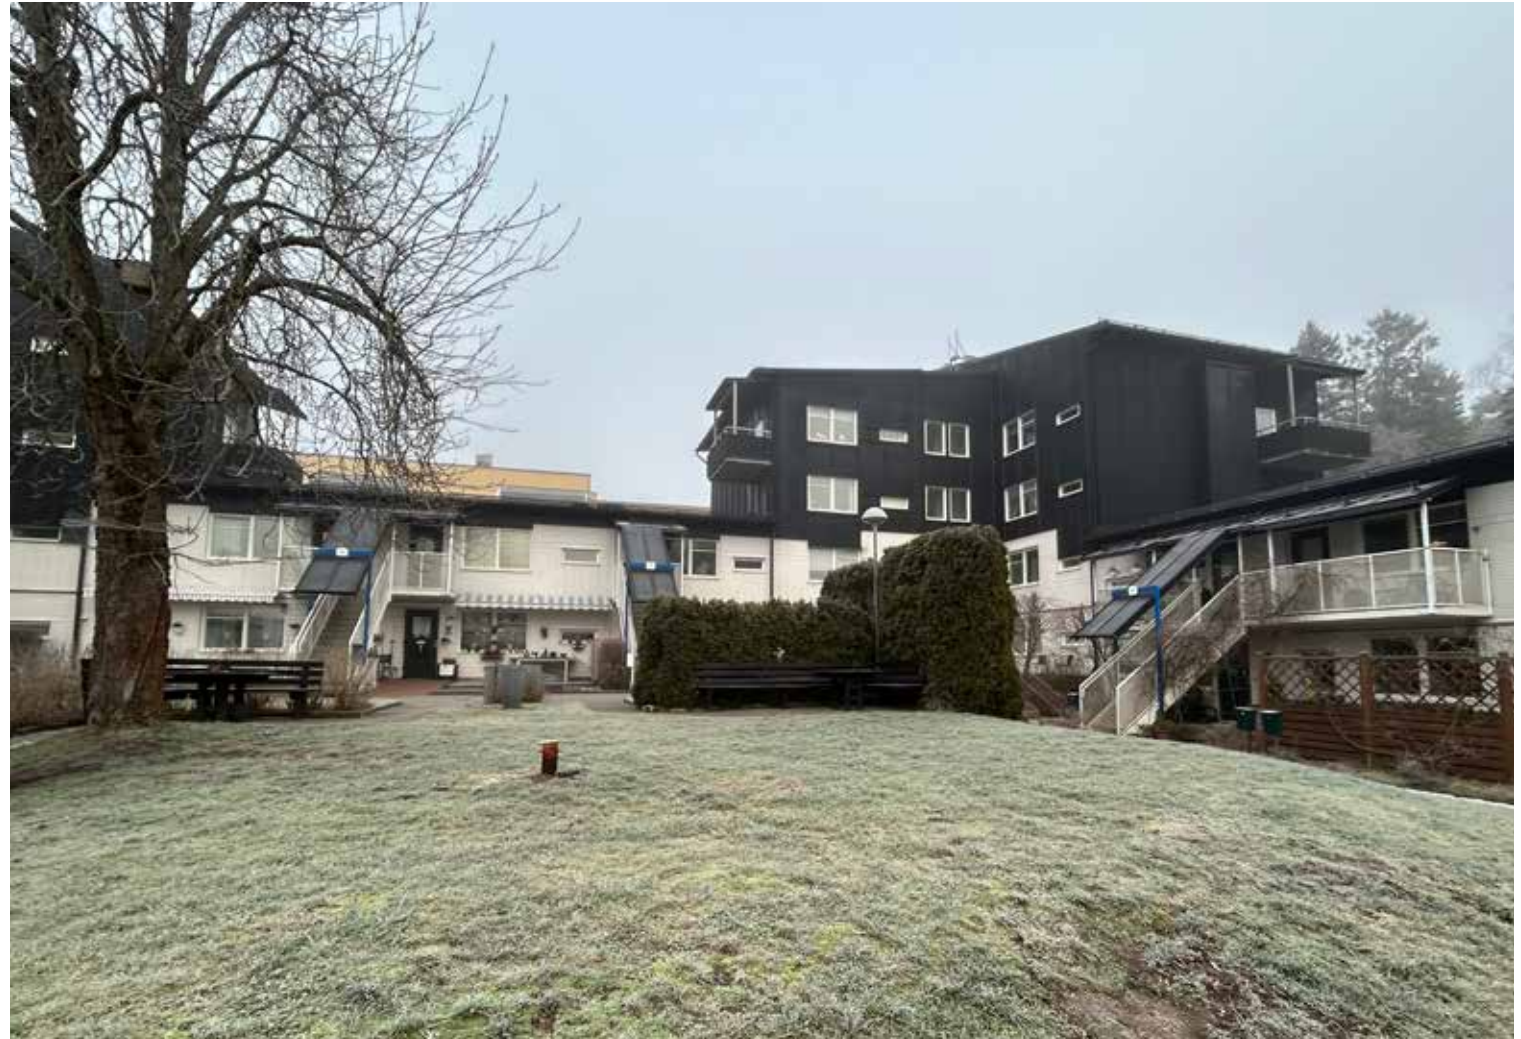
Varje kvarter består av bostadshus i två till fem våningar, grupperade runt ett gemensamt gårdsrum. Färgsättningen är konsekvent utförd i vitt för de nedersta våningarna och svart som markerar hörnens uppskjutande volymer. Bostäderna i lågdelarna har egna entréer med branta trappor under skärmtak direkt från gården.

Bebyggelsen är konsekvent uppförd med vita fasader av rakt hugget kalkcementtegel i stapelförband. Betongteglet accentueras på ett särpräglad och diskret sätt med varierande stenstorlekar i byggnadernas hörn och över fönster. Karaktäristiskt är de helt vita fasaderna som kontrasteras med partier av svart korrugerad plåt i de högre volymerna. De senare ansluter till den svarta takplåten och förstärker upplevelsen av volymernas samspel och komposition.

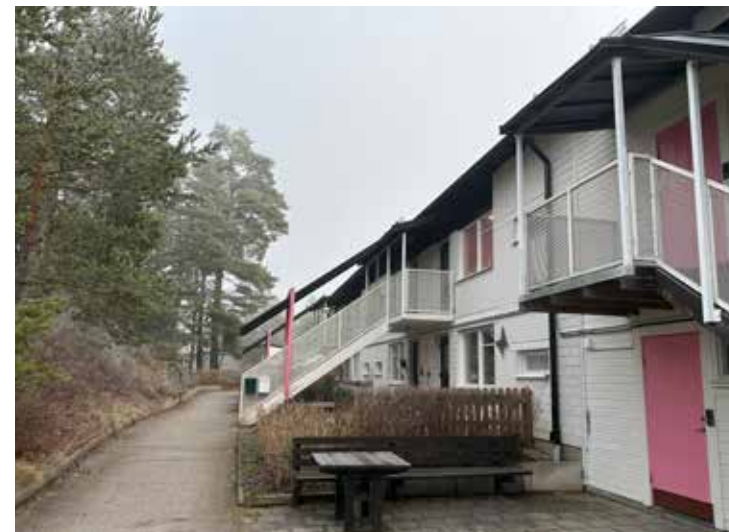
Bostadsentréer via trapplopp med tak mot bostadsgården.

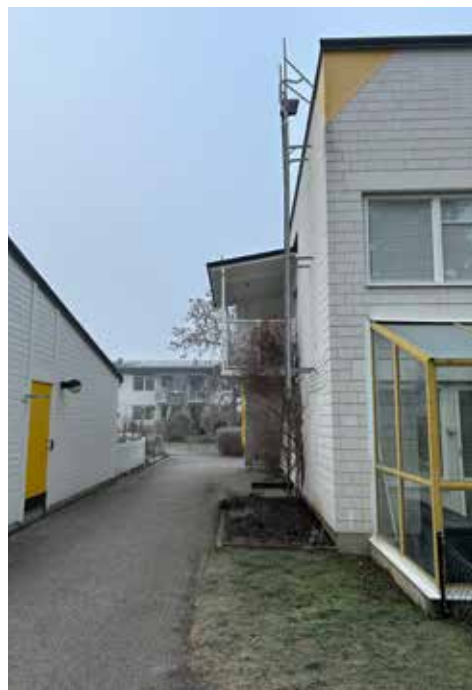
Detaljer som dörrar, stolpar och markeringar på fasad är målade i starka färger, här gult, enhetligt med en färg per kvarter.

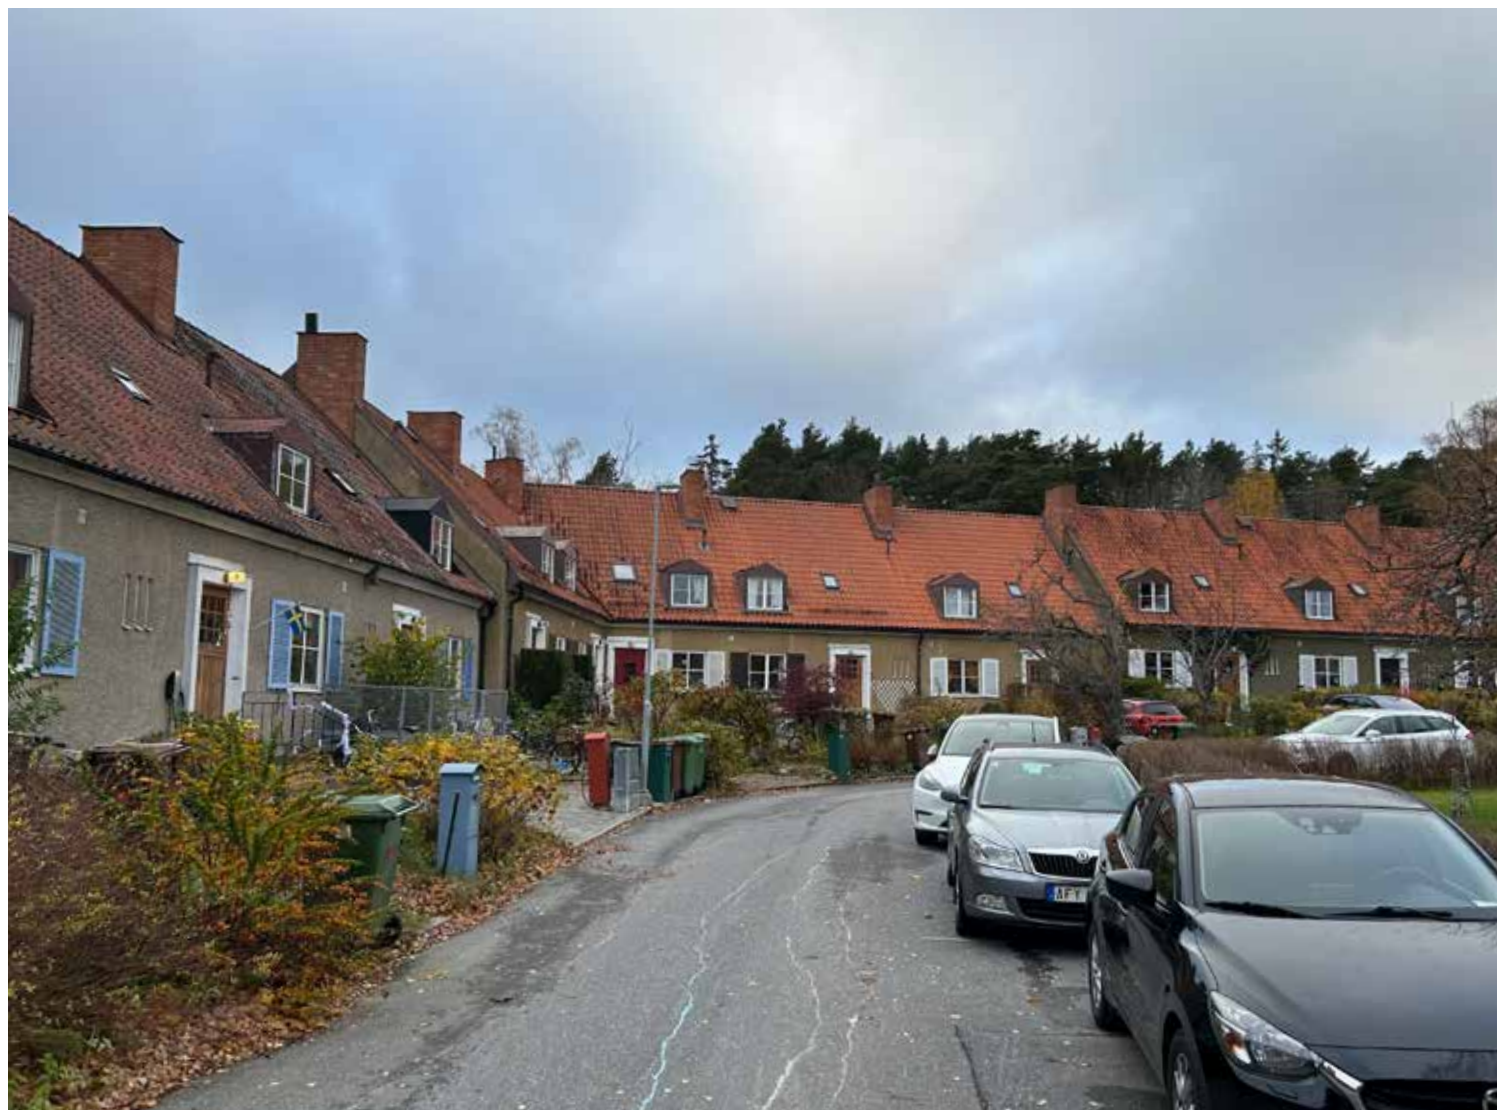
Radhus längs Vinkelvägen. Längorna är sammankopplade i vinkel längs gatan. De branta taken med sin tydliga rytm av kupor och skorstenar bildar siluett mot skogen i bakgrunden.

Radhusen är uppförda i 1,5-2 våningar, med en enhetlig volymverkan inom varje länga men med variation mellan grupperna. Längst i norr ligger delar av bebyggelsen i suterräng som tar upp höjdskillnaden längs dalens kanter.

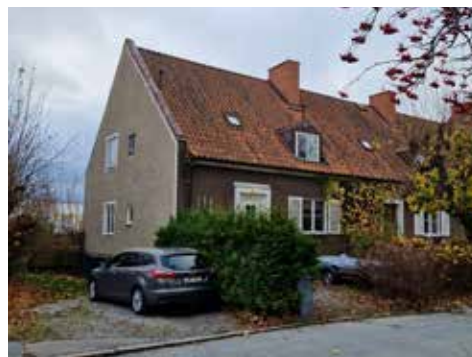
Sadeltak med en lågt sittande kupa mot gatan.

Radhusen har branta sadeltak klädda med enkupigt lertegel och prydliga rader av små fönsterkupor i plåt med spröjsade fönster. Taken kröns av skorstenar av rött tegel som tillsammans med de karaktärsfulla taken skapar siluett mot himlen och den bakomliggande skogen. Ytterdörrar av ek med spröjsat fönsterglas omfattas av vit, putsad portik. Till vänster av varje ytterdörr träder tre långsmala fönsterspringor in i den grovputsade fasaden. De putsade fasaderna skiftar i olika jordpigment som varierar mellan att gå mot gult, grönt, brunt och beige. Fönsterbågar och karm av trä är målade i vitt och flankeras av fönsterluckor i vitt, blått eller brunt.

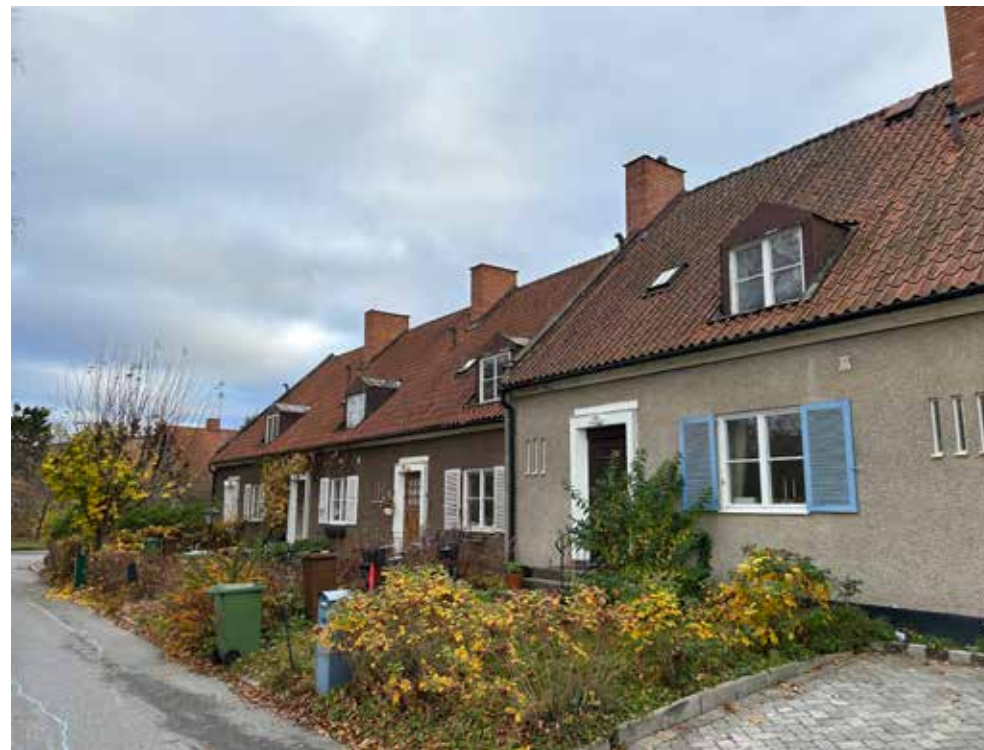
Putsade fasader i jordfärger, fönster med spröjs och målade fönsterluckor. Ytterdörrar i ek med vit portik.

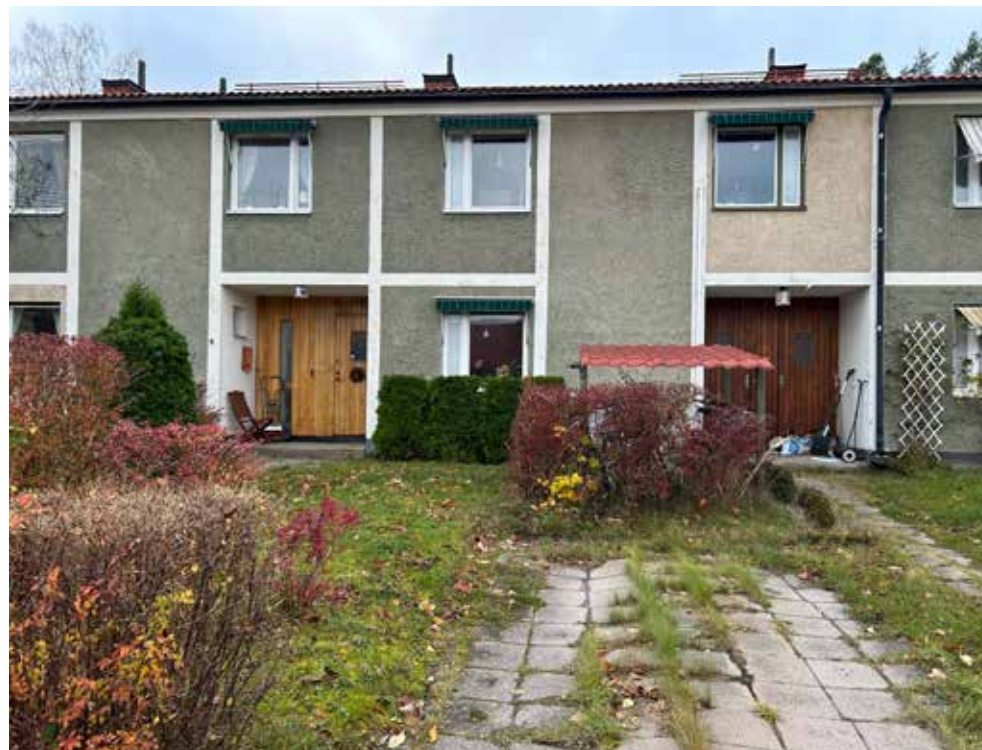
Vita band delar in putsytorna i beige kulörer i rutmönster. Entrén ligger indragen i en av rutorna.

Radhusen längs Radhusvägen skiljer sig från vinkelvägen genom ett mer modernistiskt uttryck med vita ramverk i putsfasaden som delar in fasaden i olika element och modernare fönstertyper, perspektivfönster istället för spröjs. Entréerna är indragna i fasaden och följer en rutnätsstruktur i putsfasaden. Radhusvägen byggnader har omsorgsfulla materialval som i fasaden infällda ekdörrar och puts i grönt, vitt och beige. Gavlarnas sadeltaksform är asymmetrisk med kortare takfall mot framsidan och längre takfall mot bakgårdarna.

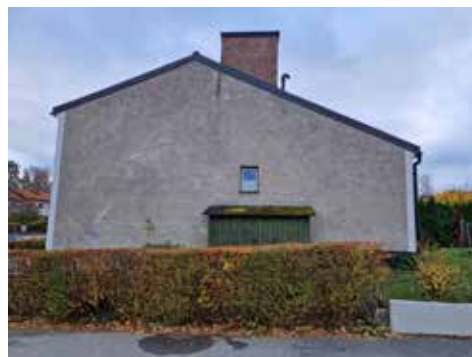
Slutna gavlar med assymetriska tak utan kupor.

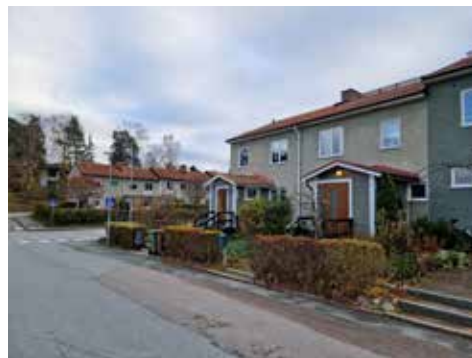
Tillbyggda entréer mot Lagmansvägen.

Radhusen efter Lagmansvägen har putsade vita linjer i fasaden likt Radhusvägen och har indragna entréer och garage i bottenvåning. Takmaterialet skiljer sig här med svarta pannor och vitputsade skorstenar och varje länga har en hög skorsten av rött tegel.

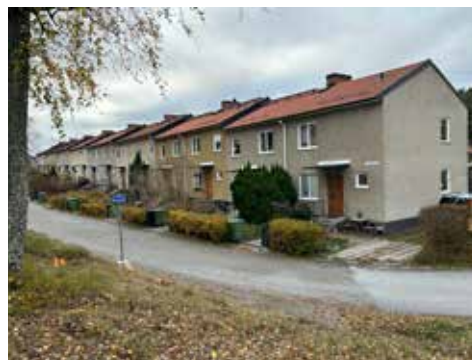
Radhus med dörrar i ek och nätta tak ovan entrén.

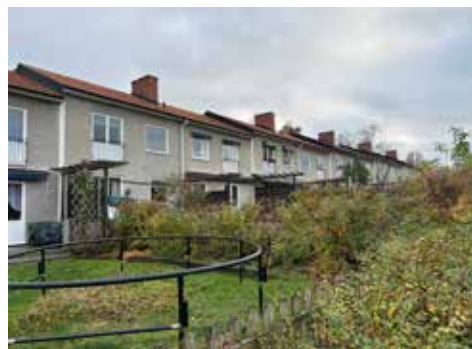
Enhetligt putsade fasader med vita band mellan husen längs Oxundavägen.

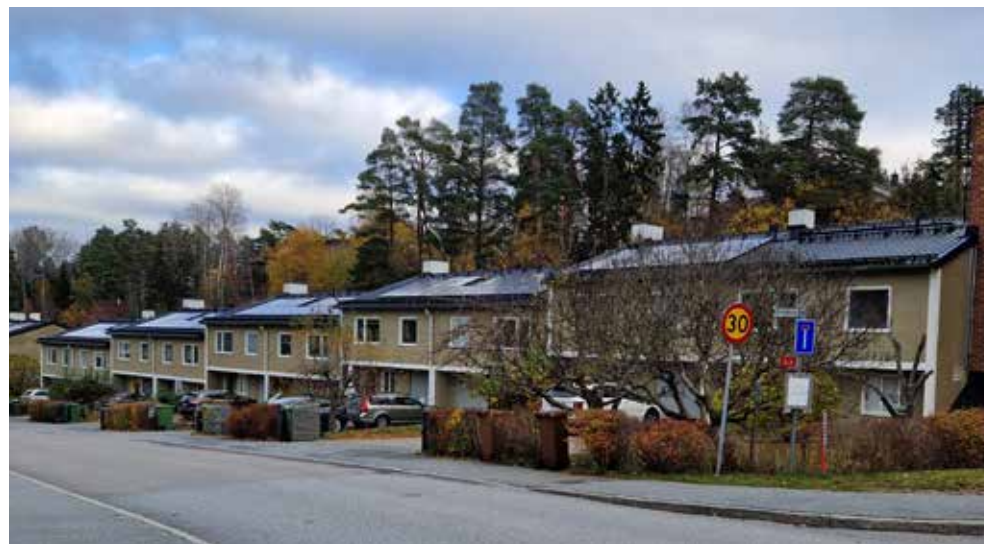
Radhus i suterräng följer terrängen och trappar ner längs gatan. Indragna entréer och garage i bottenvåningen.

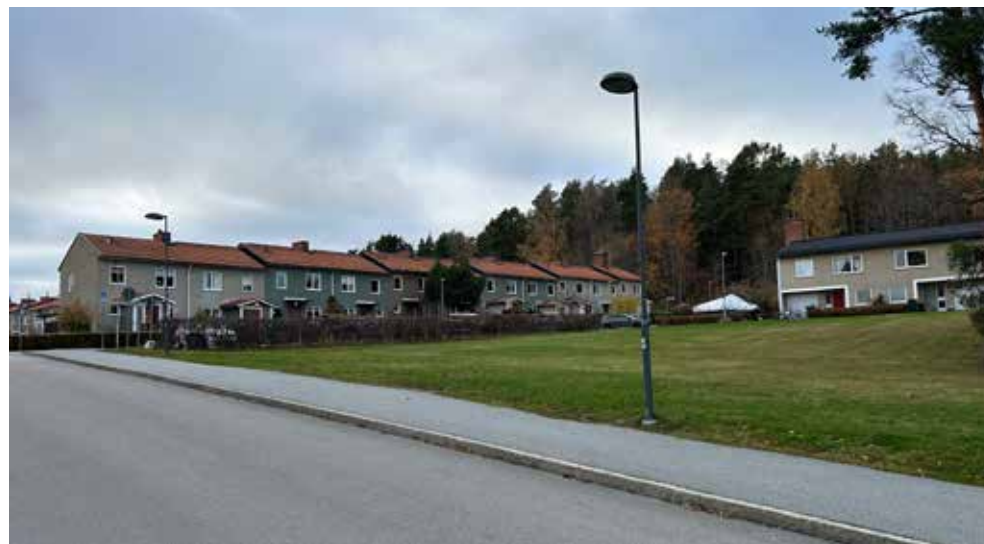
Radhusen är placerade längs dalens kanter och lämnar mitten fri. Tvärställda längor delar av kvarteren.

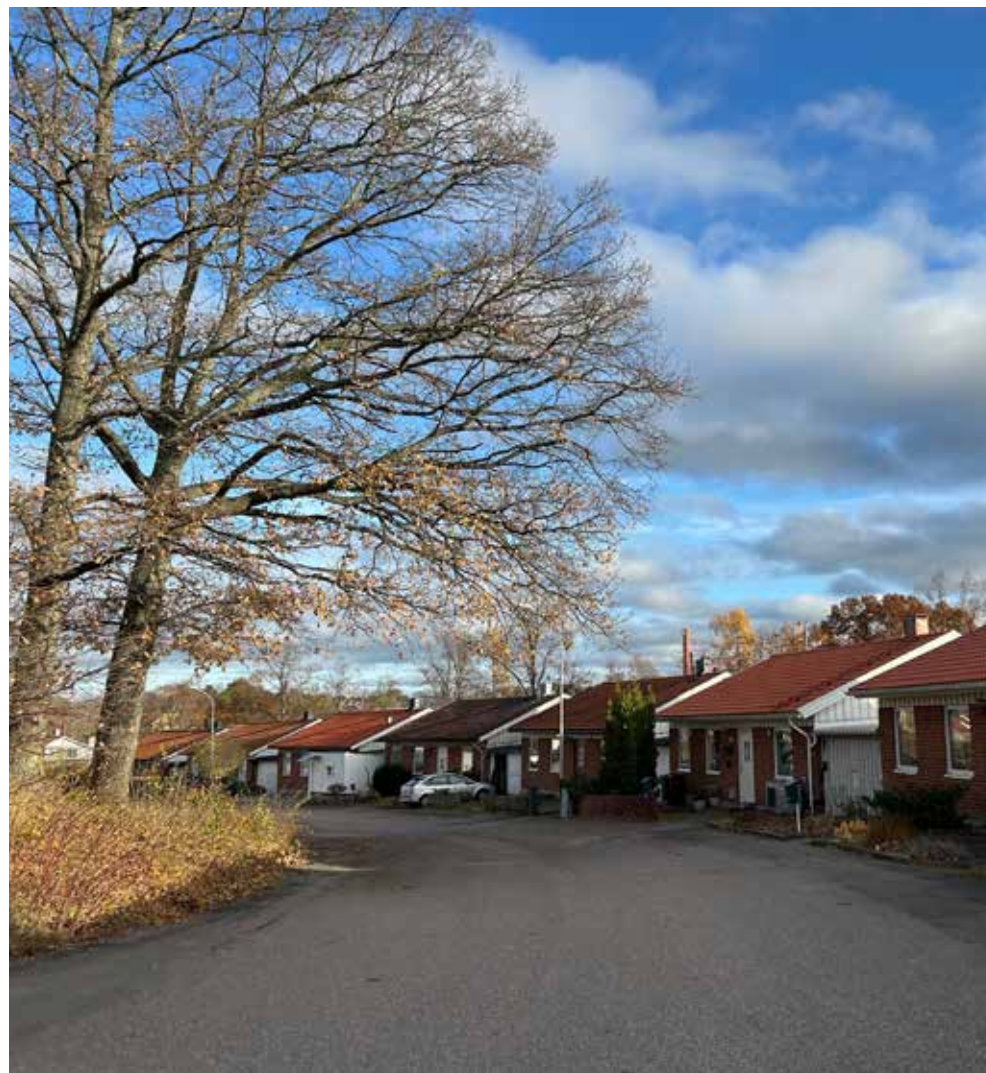
Den elliptiska planformen upplevs genom böjda vägar. Låga, tätt ställda kedjehus förstärker formen. De fyra olika bebyggelse typerna inom området har en sammanhållen volymverkan och utformning för respektive grupp. I området finns insprängda grönytor som kompletterar de små trädgårdarna.

Området har en äggformad planform som området är uppkallat efter och det är genom planen som området utmärker sig tydligast. Ägget ligger avskilt från övriga Runby och vänder sig inåt med enbart en angoringsväg. Inom Ägget förekommer ca 100 kedjehus i form av fyra olika hustyper, var för sig med enhetlig grundform och takutformning, som samspelar gruppvis för att förstärka planformens uttryck. Området sluttar vagt söderut och de högre husen ligger i ovankant mot skogen medan lägre hus möter flack mark i syd.

Båtsmansvägen löper likt en ellips längs områdets kanter och skapar den ägglika formen. Gatans mjuka rundning kan uppfattas i gatunivå, men områdets cirkelform är i övrigt knappt märkbar. Båtsmansvägen är kantad av högre villor med branta sadeltak i 1,5 våningar i norra delen och lägre hus med flacka tak i en våning i södra delen. Njurstavägen och Törnbyvägen är bågformade gator som går tvärs ellipsformen och längs dessa är kedjehus och vinkelformade radhus i en våning uppförda.

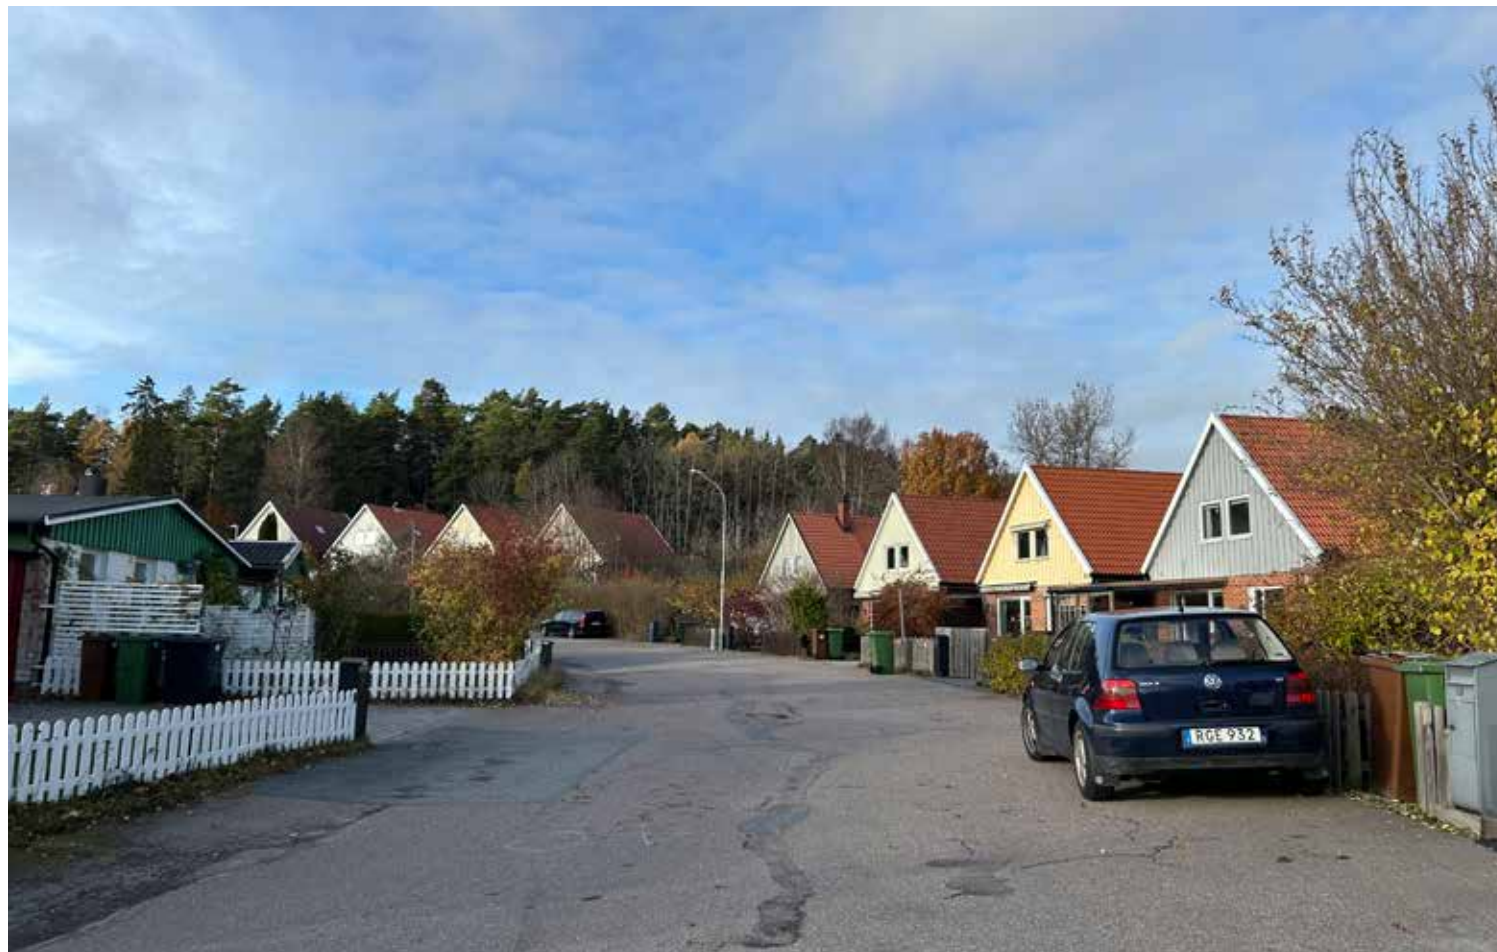
Högre kedjehus i 1,5 våningar följer områdets ytterkant och accentuerar terrängen i norra och västra delen. Husen har fasader i rött tegel och målad panel i milda färger och enhetlig placering mot gatan. Taken är branta och rena takfall. Bakom husen bildar skogen siluett. I områdets mitt ligger låga kedjehus med gruppviss samordnad utformning - här i vitmålat tegeloch enhetligt målade gröna paneler som möter de flacka svarta taken av papp.

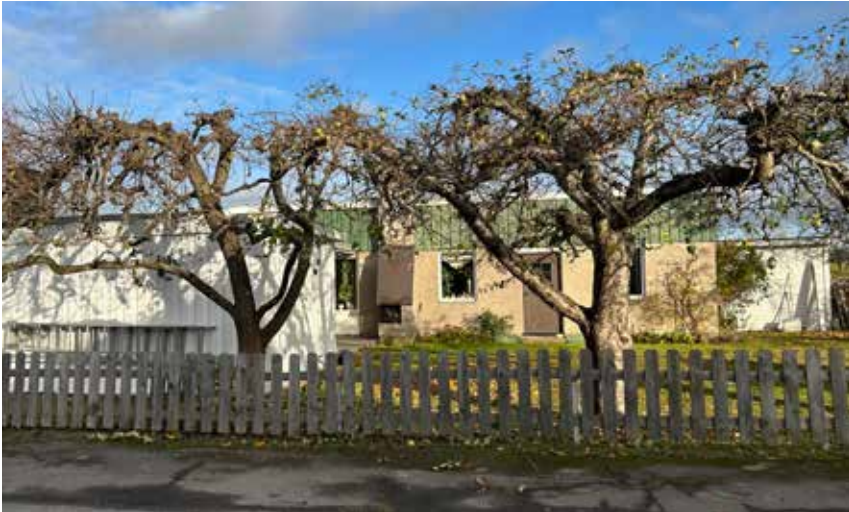
Exempel på vinkelställt kedjehus med flackt med tillhörande garage längs en av de tvärgående gatorna. Till varje hus hör en liten trädgård, avgränsad av låga staket.
