# Kunskapsunderlag för kulturmiljö i Upplands Väsby

2025-04-14

**Nyréns** Arkitektkontor

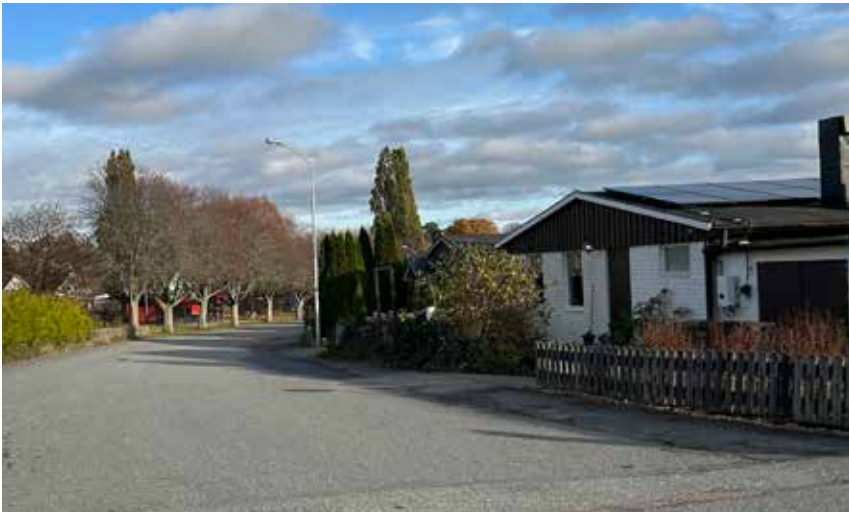
Kedjehus i vitt mexitegel och mörka flacka sadel tak. Till vänster syns raden av oxlar mot gatan vid lekplatsen centralt i området.

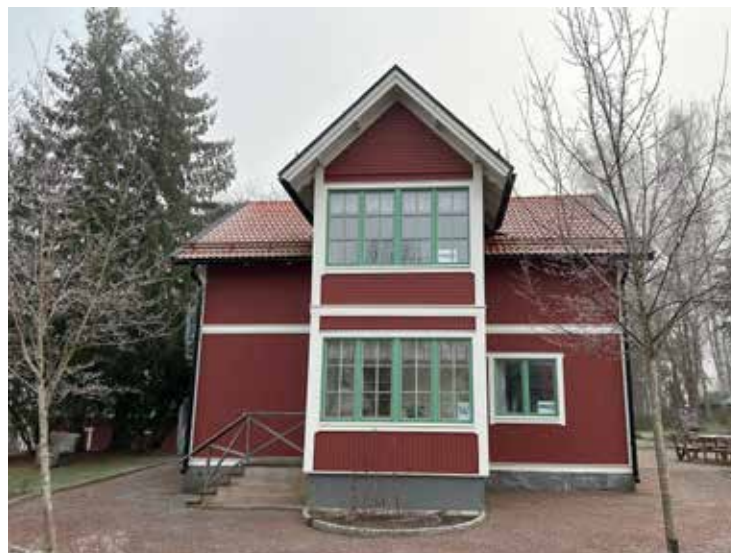
Karlsro med karaktäristisk sekelskiftsarkitektur, träpanel och fönsterspröjs.

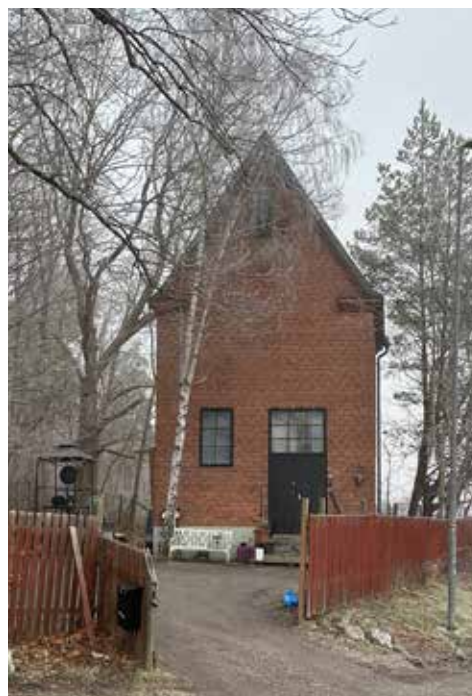
Ställverket med särpräglad högre volym och funktionsbetingad utformning med tegelfasad.

Direkt öster om hembygdsgården och i anslutning till Ladbrovägen och tågspåret ligger det äldre ställverket. Ställverket har en särpräglad karaktär, som tar sig uttryck i den slutna och högresta tegelfasaderna, med högt och brant sadeltak täckt av enkupigt tegel. Dekorativt markerad takfot med indrag i gavelfasaderna. Bevarade detaljer såsom spröjsindelade fönster, entréparti och koppardetaljer. Byggnaden är relativt enkel till sin utformning men har genom sina proportioner och genom sitt takfall ett karaktäristiskt och för tiden en något ovanlig utformning.

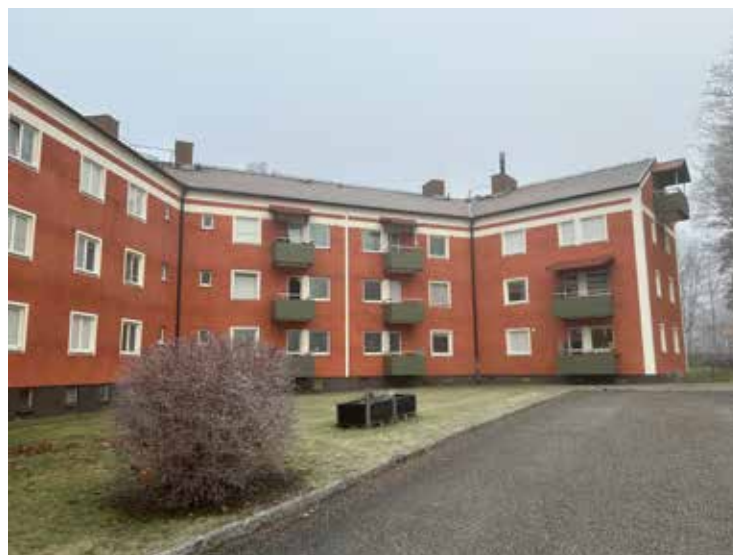
Äldre stjärnhus i röd och grön puts och sadeltak.

De äldre stjärnhusen är uppförda dels med fasader i en djupröd puts med släta vita hörn och takfotslistor i kontrast, dels med fasader putsade i en mörkt grön nyans. Kombinationen av röd och vit puts ger associationer till den traditionella gårdsbebyggelsen inom Runby Hage. Sadeltaken skapar en karaktäristisk gavelsiluett. Taken är belagda med lertegel och skorstenar är utförda med synligt tegel. Äldre entrépartier med trädörrar är bevarade men balkonger med fronter av plåt är utbytta i senare tid.

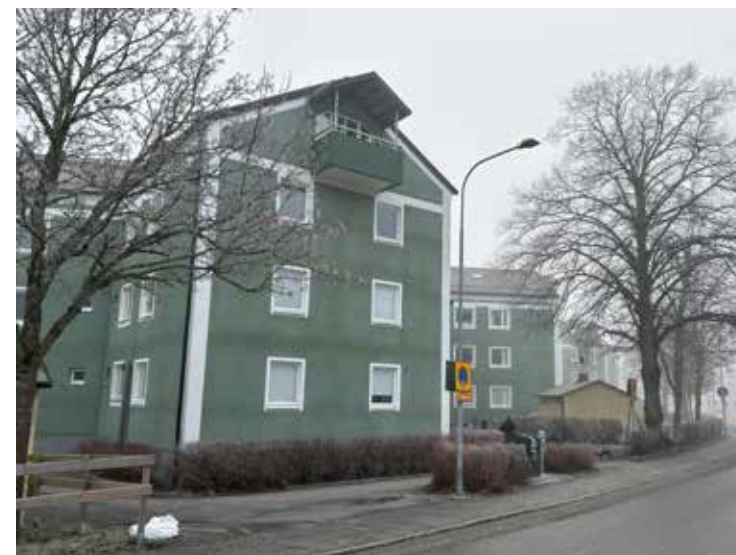
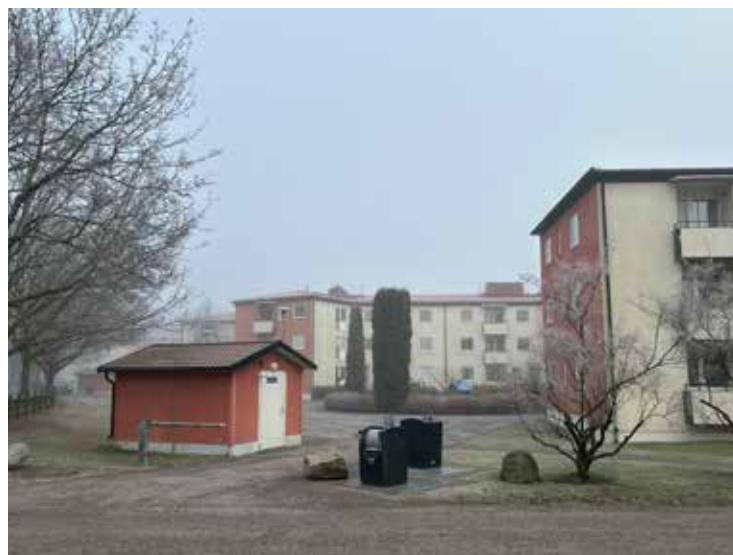
Yngre stjärnhus med flacka valmade tak. Fasader i ljus puts och färgade gavlar som plockar upp de äldre stjärnhusens kulörer.

De yngre stjärnhusen längs Hagvägen, mot norr, är utförda i en något förenklad fasadutformning jämfört med de äldre. Taken är flacka och valmade vilket inte skapar samma karaktär i siluetten på de exponerade gavlarna. Fasadgavlarna mot vägen markeras med grön, rosa eller gul puts, som håller ihop respektive stjärnhuslänga. Fasaderna är i övrigt utförda i ljusgul puts. Enlufts-perspektivfönster ingår i fasadernas uppbyggnad och struktur. De yngre stjärnhusen har dels infällda balkonger, dels franska balkonger.

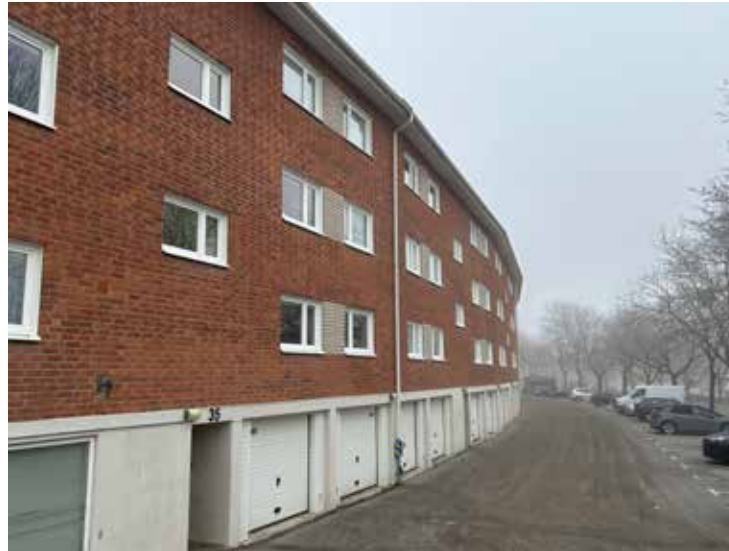
Båghus i tegel med sammanhållen takfot och garage i bottenvåningen och indragna balkonger på gårdssidan.

De två bågformade husen längs Hagvägen har fasader av i huvudsak rött tegel, med löpförband med ¼-stens alternerande förskjutning. Mellan vissa fönsterpartier är fasaden utförd med vitt ljust tegel. Generellt karakteriseras fasaden av små fönsteröppningar av liggande format och med ett sidofönster. Det norra husets sockelvåning mot Hagvägen är utförd av vitmålad betong och präglas av flertalet garageportar, mot gårdssidan finns infällda balkonger med sentida genomsläppliga räcken, främmande för husets karaktär.

Båda båghusen mot Hagvägen har ett flackt sadeltak med rött plåttak samt entrépartier med dörrar av trä och glas. Det södra båghuset längs Hagvägen trappar på ett karaktärsfullt sätt längs Hagvägen och har balkonger med sentida vita fronter av plåt mot gårdssidan.

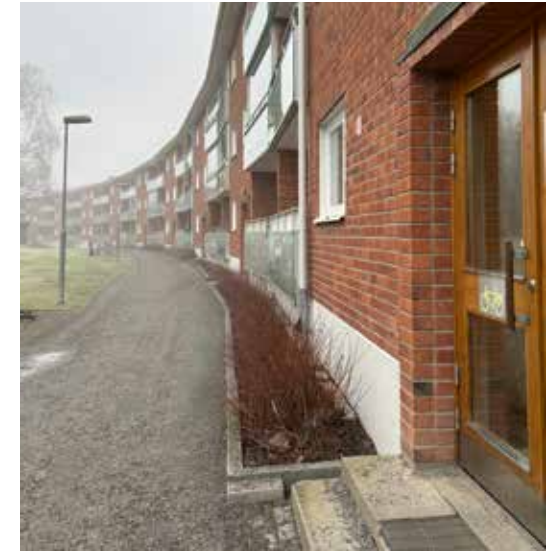
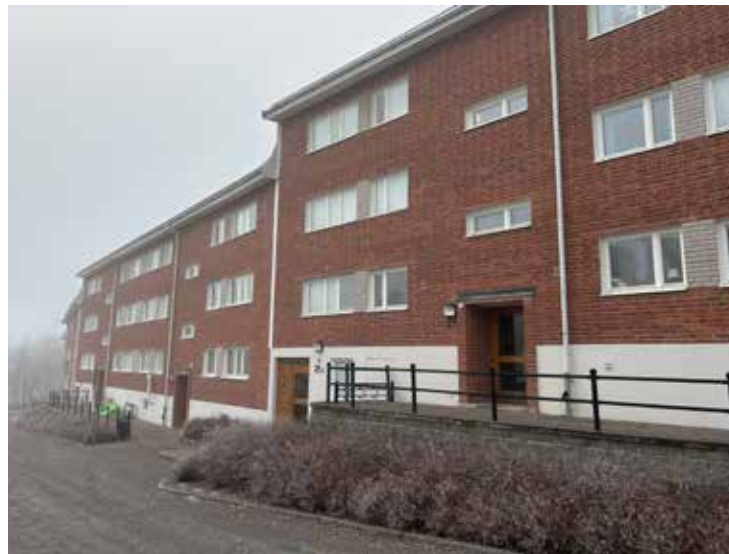
Båghus som trappar upp längs gatan och följer terrängen.

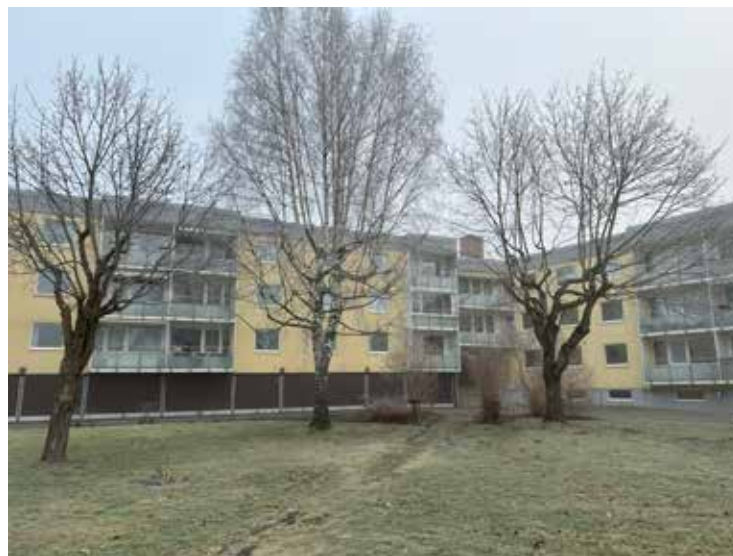
Vinkelbyggt kvarter i gul puts och utbytta balkongfronter.

Lamellbebyggelsen i de två u-formade kvarteren söder om Trädgårdsvägen är uppförda med ett gemensamt formspråk. Fasaderna är slätputsade i kulörer i grönt och gult med livförskjutningar i fasadens trapphus som ger karaktär. I det östra kvarteret är de utskjutande trapphusen senare uppförda. Karaktäristiskt för de båda kvarteren är även det breda bandet av korrugerad plåt i anslutning till det platta taket.

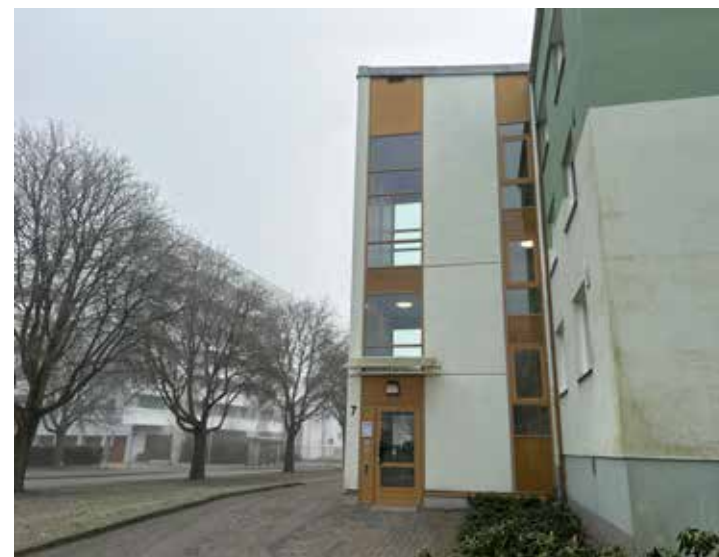
Äldre kvarter har försetts med ny fasadutformning och utanpåliggnade hissar.

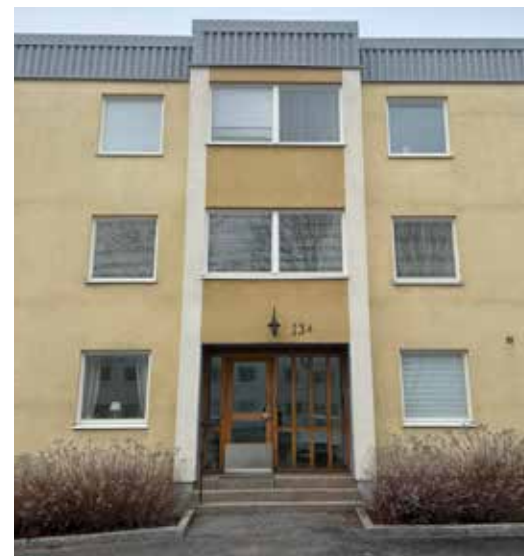
Entréparti med dörr och glaspartier av ek.

Det västra kvarteret är generellt mer välbevarat avseende såväl detaljer, material och volym, exempelvis de uppglasade trapphusen med glaspartier av ek.

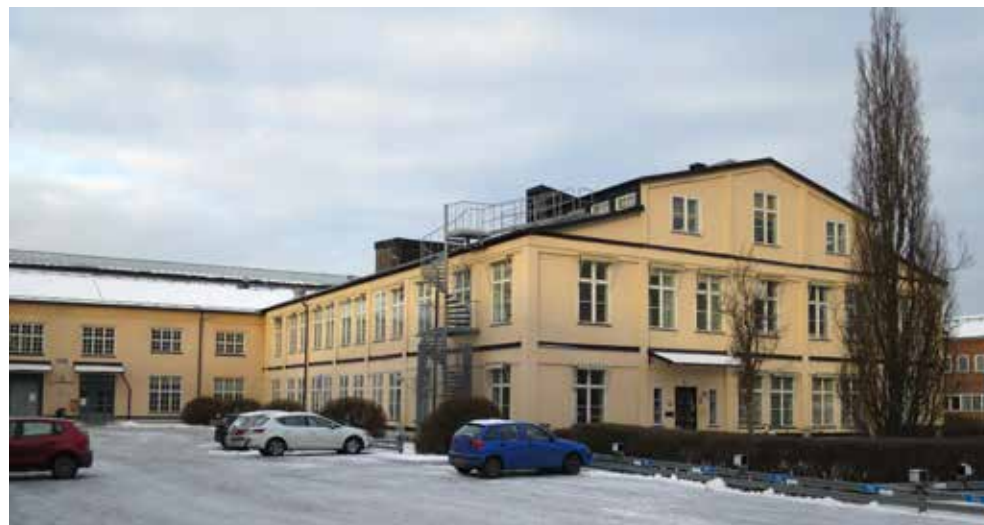
Den ursprungliga verkstadsbyggnaden (till vänster) är tillsammans med den tidiga mer representativa tillbyggnaden (till höger) kärnan i optimus verkstadsbebyggelse.

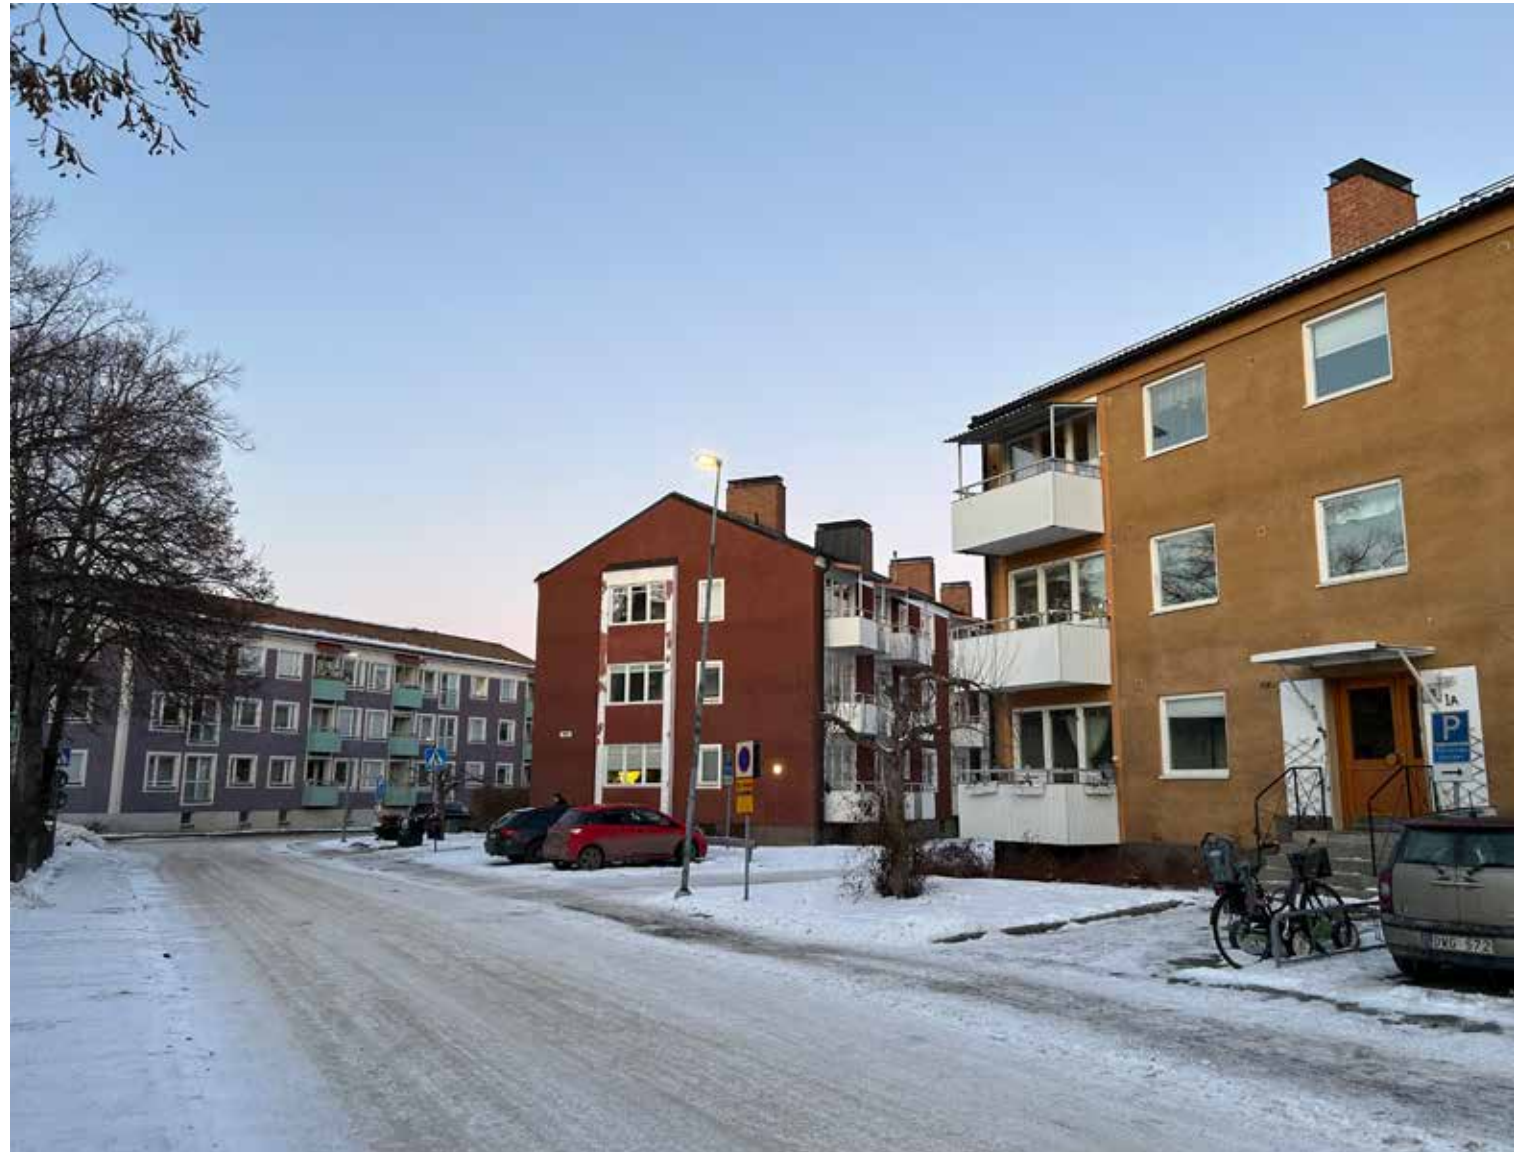
Bebyggelsen är utförd i enhetlig skala med förgårdsmark. Fasaden är utförd i puts med starka kulörer.

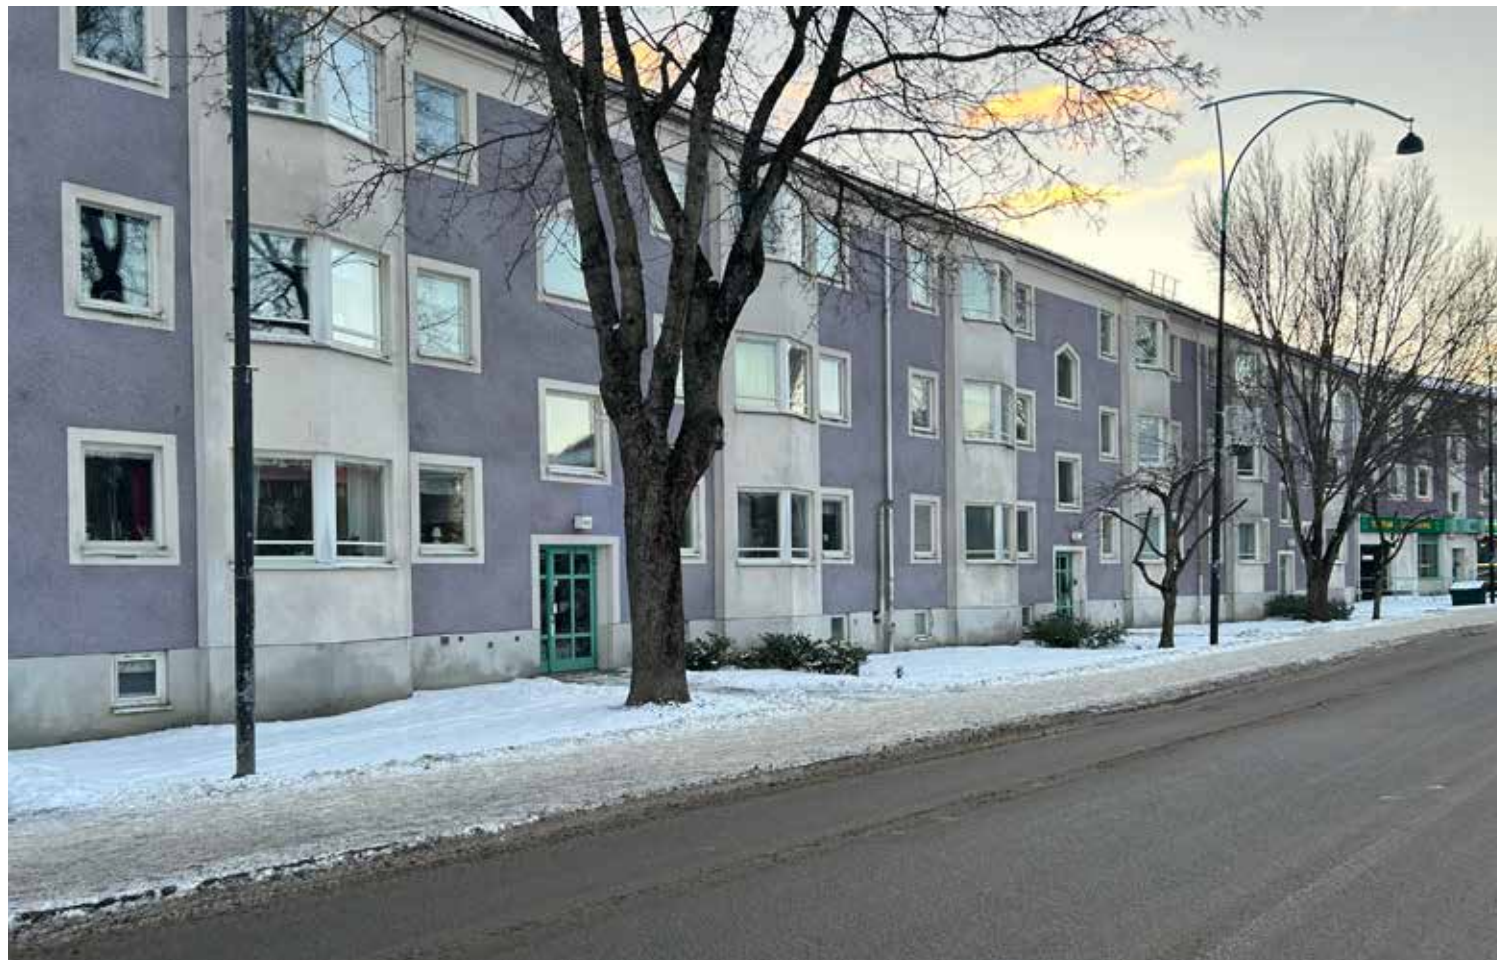
Kvarter mot Centralvägen med tidstypisk och väl utförd fasadarkitektur, tex burspråk, trapphus och fönsterplacering.

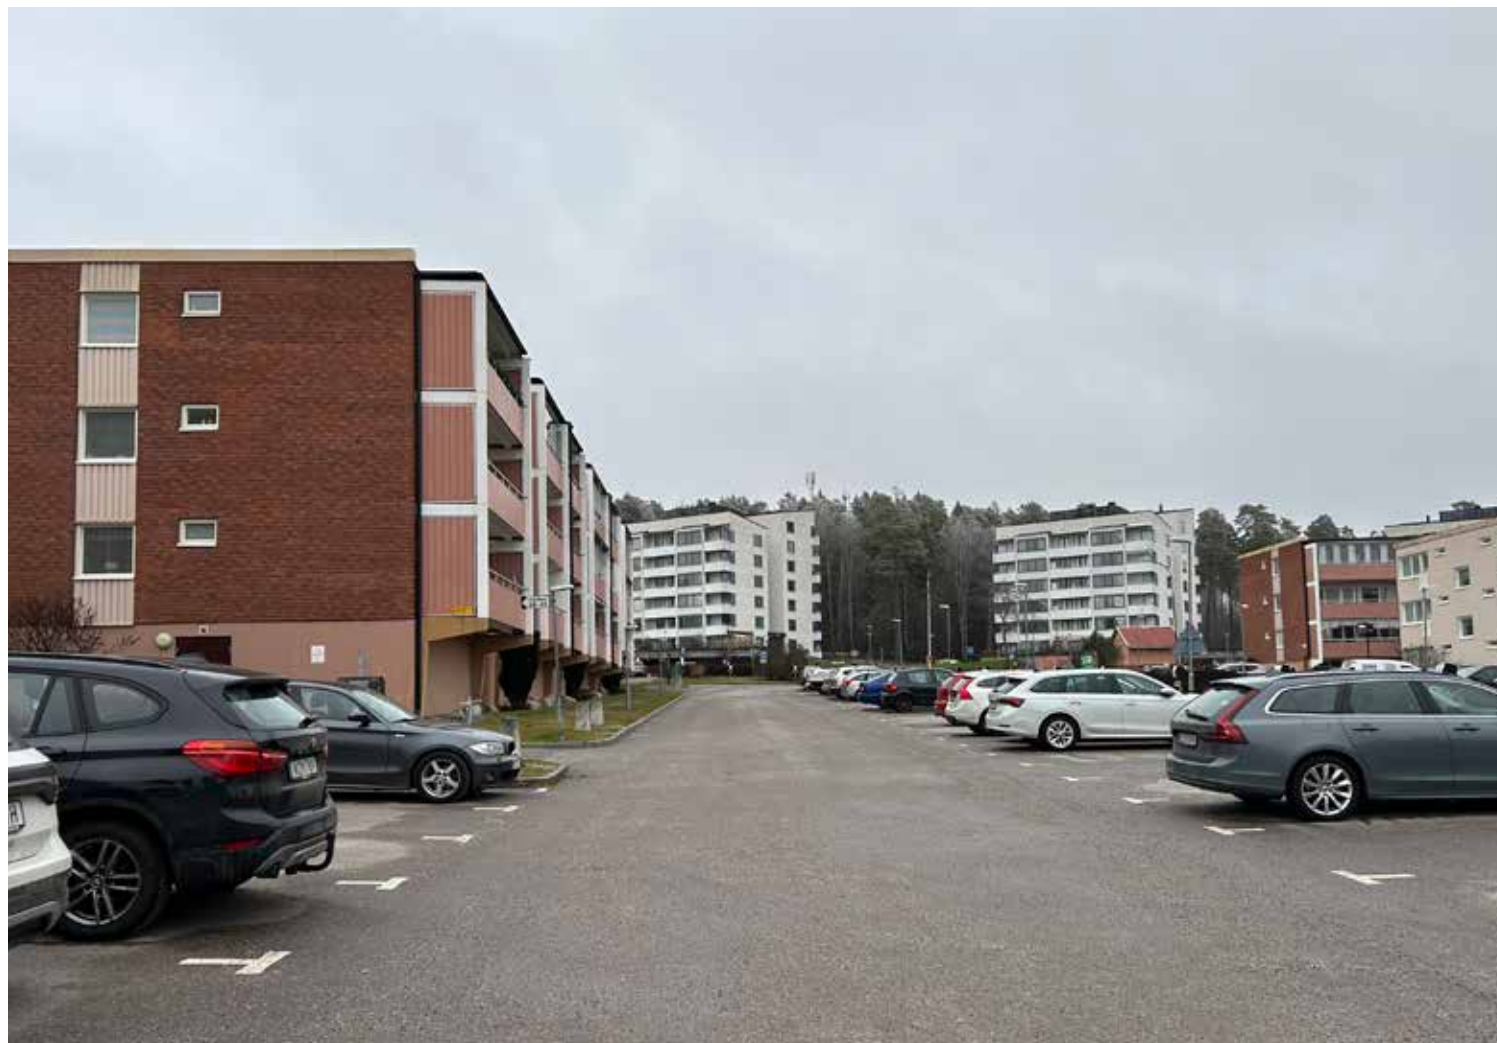
Skogen på Stockholmsåsen tecknar fond bakom punkthusen vid Holmvägen. I förgrunden kvarter med lamellhus. De sammanhållna taknivåerna och bebyggelsens gruppvisa enhetliga skala är karaktäristisk, liksom stora markparkeringar mot gatorna på kvarterens utsidor.

Lamellhusbebyggelsen består av långa lameller i tre till fyra våningar som kopplats samman eller placerats i vinkel längs gatorna så de bildar stora inre gårdsrum. Husen har sina entréer vända mot gårdarna och på utsidan av kvarteren ligger stora parkeringsplatser samlade längs gatorna. Några av husen har även garage vända mot parkeringarna.

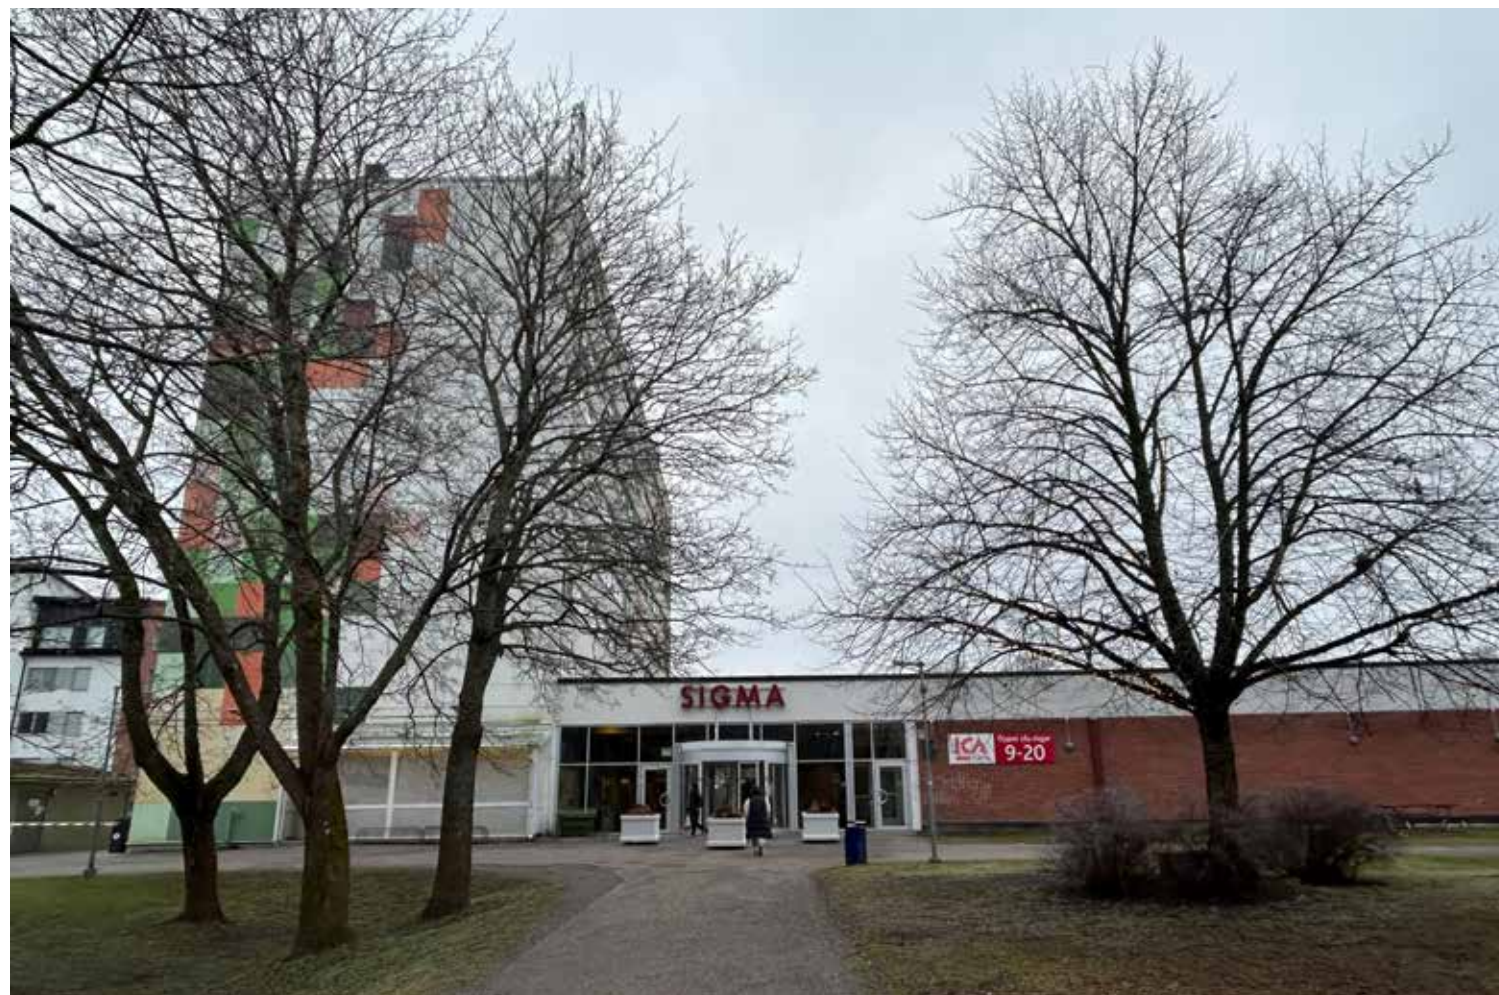
Sigma centrum, typiskt modernistiskt sammanbyggd lågdel och högdel med gavel som annonserar centrum mot parken. Genom hela kvarteret går sammankopplande gångstråk från bostadsgårdarna genom parken fram till centrum.

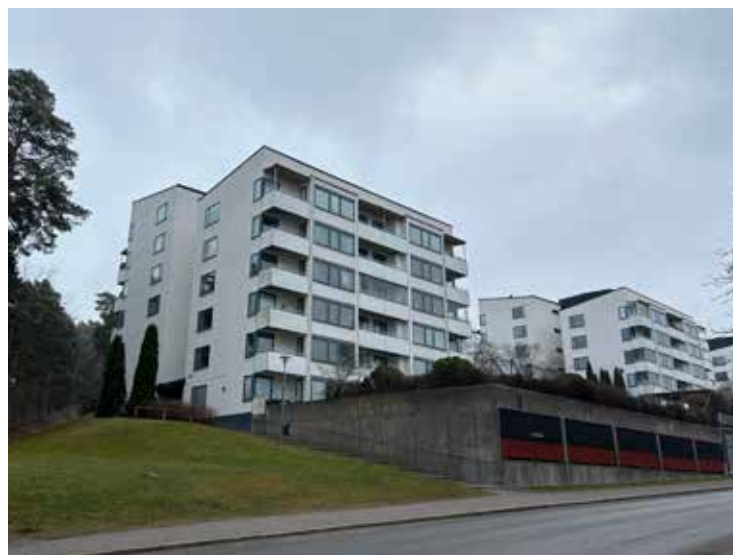
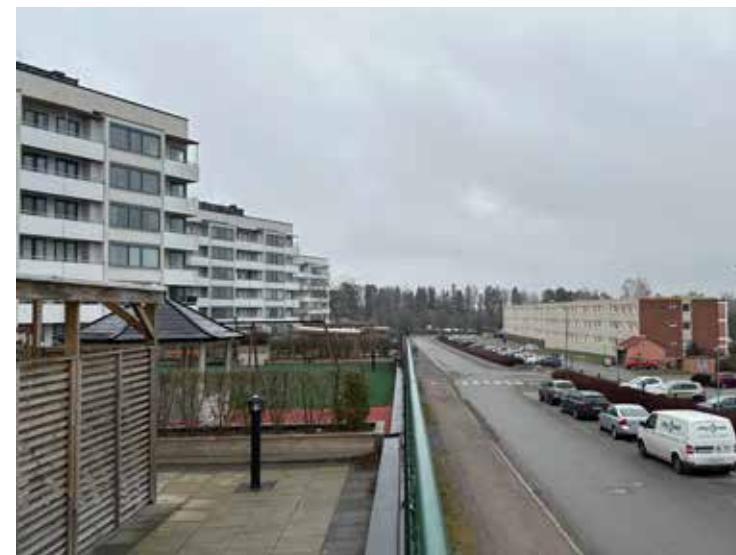
Punkthus vid Holmvägen med garage i suterräng mot gatan. Husen står i en karaktäristisk sekvens längs gatan och har anlagda gårdar på garagetaken.

Vid Holmvägen är punkthus i sex våningar placerade enhetligt i en lång rad längs kanten av Stockholmsåsen. Husen består av två parallella volymer som kopplats samman med mellanliggande trapphus. Höjdskillnaden på tomterna har hanterats som överbyggda gårdar med garage i suterräng mot gatan.

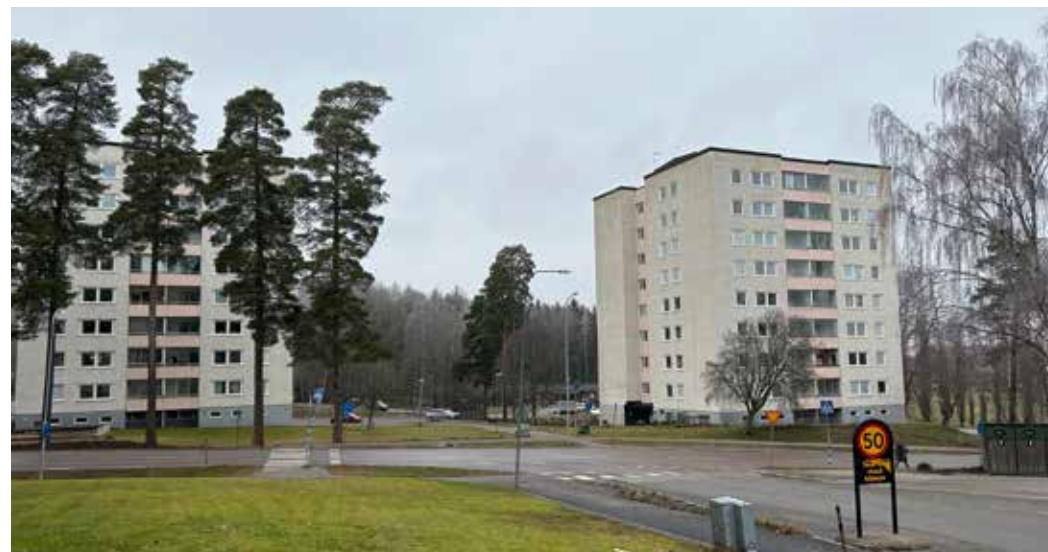
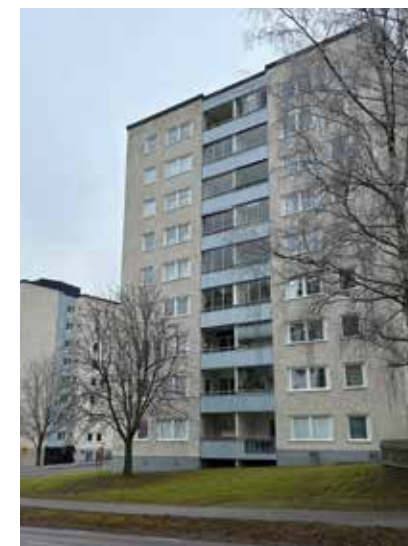
Punkthus uppförda som hus i park vid korsningen Väsbyvägen - Holmvägen. Gamla högre staller tar ner skalan i gaturummet.

I direkt anslutning till korsningen med Väsbyvägen ligger fyra punkthus uppförda i nio våningar med en sockelvåning i suterräng. Punkthusen har en grov spritputs i ljus kulör med diskret indragna partier i de norra och södra fasaderna. De indragna fasadpartierna är klädda med plåtpartier i ljust rosa eller blå kulör. Fönstren är regelbundet placerade i fasaden och utförda dels grupperade två och två, dels som enkla enlufts-fönster.

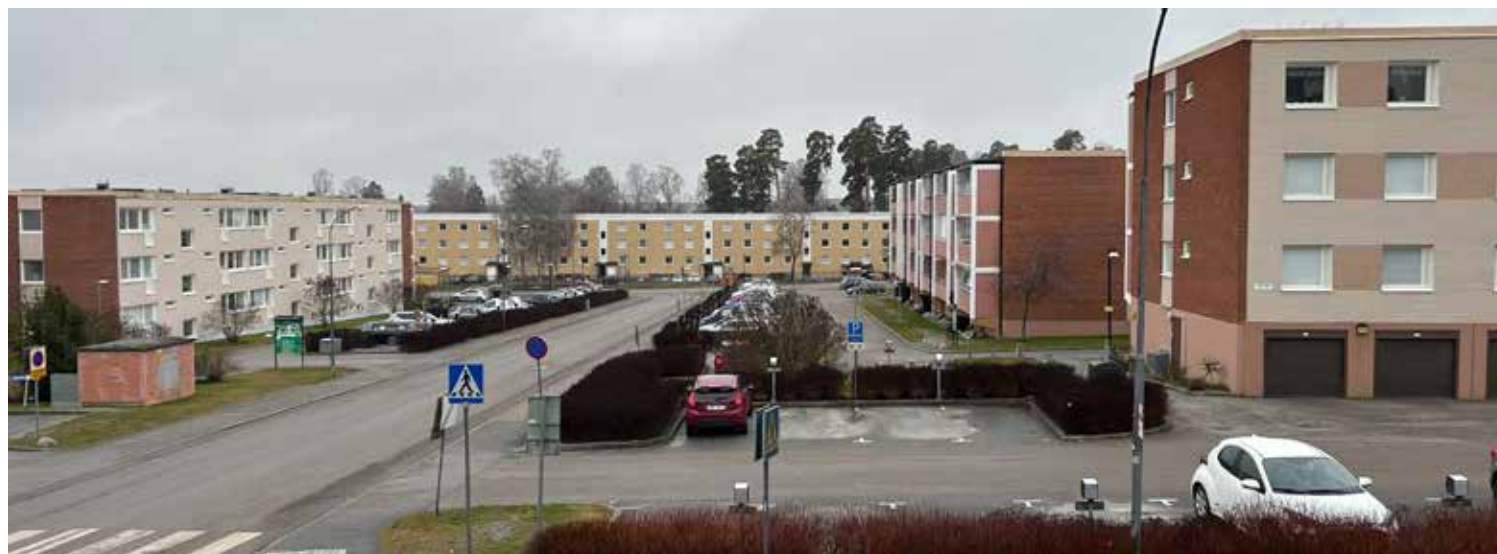
Lameller med sammanhållen fasadutformning i rosa eller gul puts, enhetligt per kvarter, med kontrasterande gavlar i mörkt tegel.

Lamellhusen på båda sidor om Husarvägen består av långa bostadslängor som är enhetligt utförda avseende fasadarkitekturen. Fasaderna är rytmiskt indelade med balkonger eller trapphus i avvikande utformning och material. Materialkombinationen i tegel, puts och plåt är karaktäristisk.

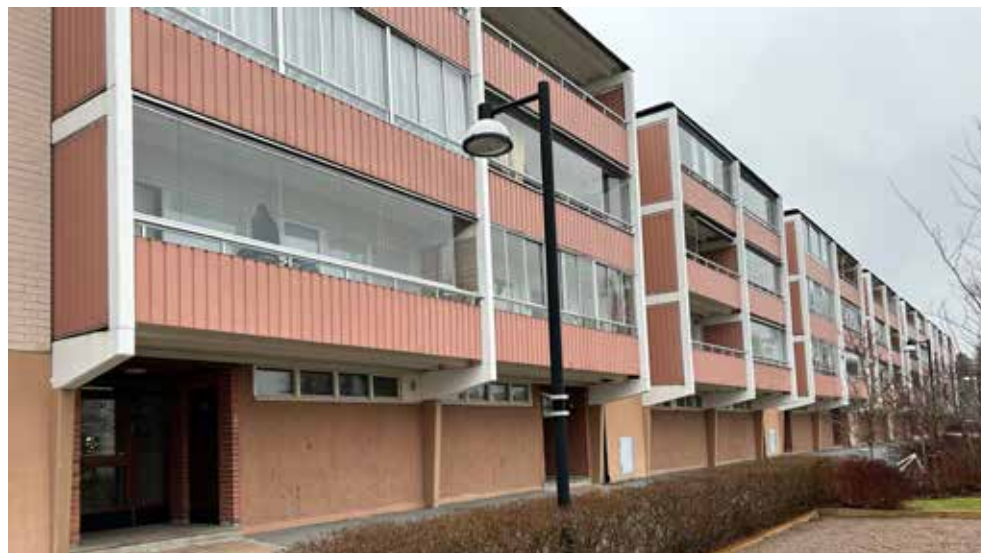
Utanpåliggande balkonger på betongkonsoler. Sluten sockelvåning med omsorgsfulla entréer mot gården.

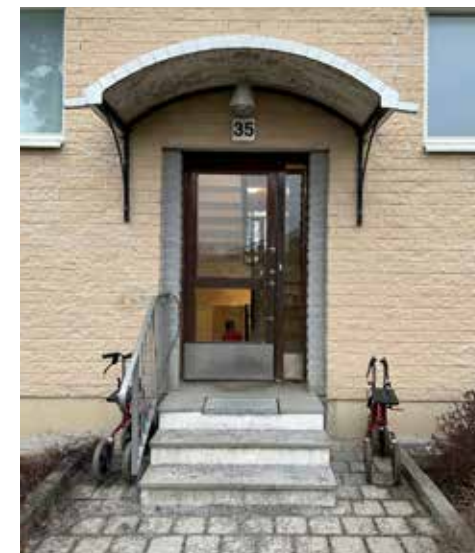
Lackad trädörr och nätt välvt skärmtak ovan entrén.

Fönster består av enkla enlufts-fönster med regelbunden placering i fasaden. Entrépartierna är i flera fall markerade och dekorerade med små originella skärmtak och omfattningar i ett avvikande material eller kulör. Byggnaderna bevarar i huvudsak sina ursprungliga lackade trädörrar.

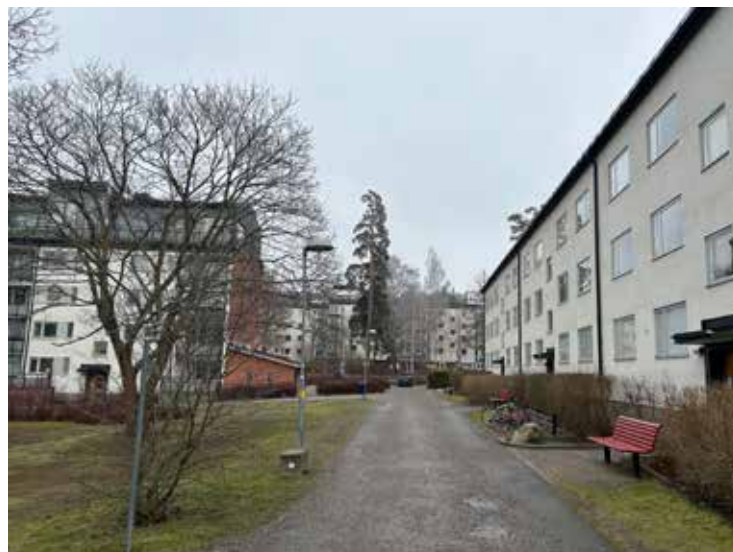
Kvarter med påbyggd våning intill en mer välbevarad byggnad i tre våningar.

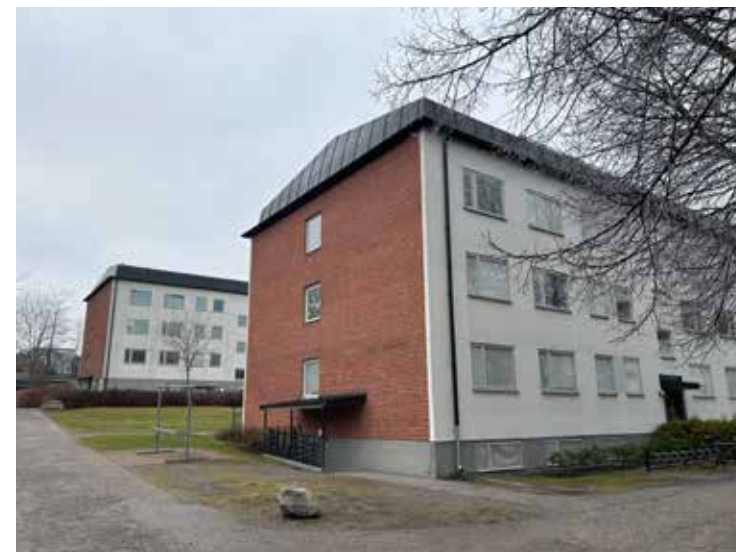
Fasad i tegel och ljus puts och flacka plåttäckta sadeltak med utkragning.

De mer välbevarade lamellerna utgörs av trevåningsbyggnader i en kombination av tegel och ljus puts, flacka framträdande plåttäckta sadeltak med utkragning samt en regelbunden fönstersättning. Vissa detaljer i utförandet har förändrats i samband med upprustning men de behåller i ett övergripande perspektiv ett tidstypiskt uttryck med respekt för lamellernas ursprungliga karaktär. Husen har en typiskt sparsmakad folkhemsarkitektur där vissa särpräglade och påkostade detaljer är bevarade såsom entrépartier, exteriöra trappräcken i smide, omfattningar vid entréer i skiffer etc.

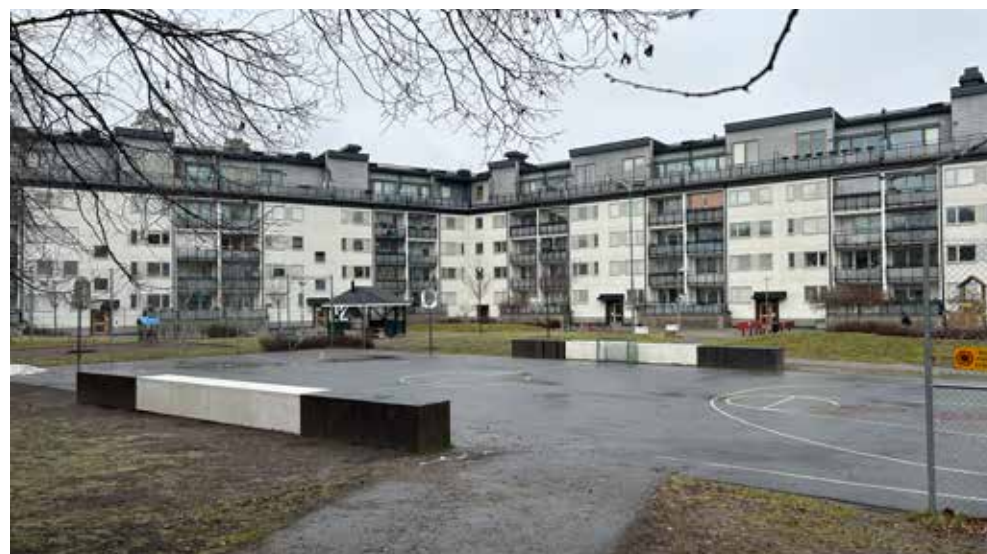
Den påbyggda, indragna översta våningen är utförd i skivmaterial eller plåt.

De nyuppförda lamellerna bevarar delvis de tidigare byggnadernas struktur och placering men har en ny och annorlunda volym och skala. Uppdelningen med kontrasterande material, tegel och puts, i långsidor respektive gavlar är återkommande. De påbyggda lamellerna karaktäriseras av den indragna översta våningen, så kallade kungsvåningen, utförd i skivmaterial eller plåt.

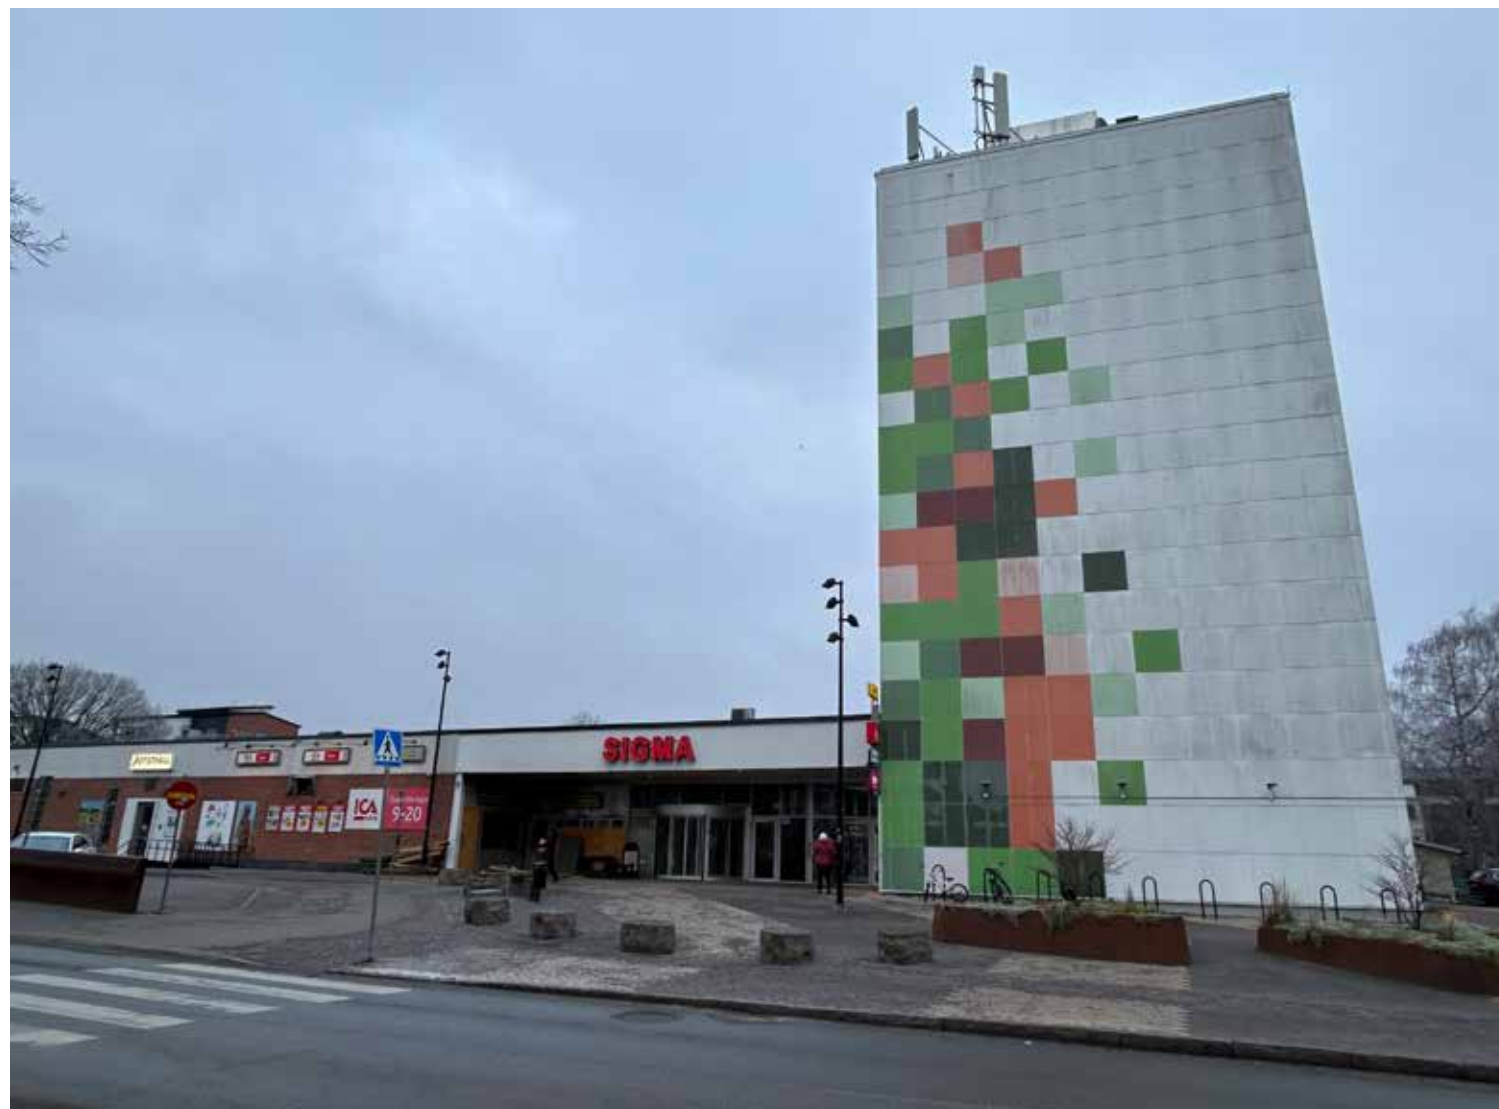
Sigma centrum's fasad mot Hammarbyvägen. Skivhusets slutna fasad har getts en ny utformning med vita och färgade rutor, men var ursprungligen enfärgad och slät.

Skivhuset vid centrum består av ett höghus i åtta våningar och är sammanbyggt med lågdelen. Kontrasten mellan högdelen och lågdelen på detta sätt är tidstypiskt och särskilt karaktäristiskt. Centrumbebyggelsen har en utmärkande roll för området då den genom sin höjd och utformning både avviker i volym och kulör. De slutna gavlarna har över tid försetts med olika varianter av fasadutformning med mönsterverkan i syfte att förstärka husets roll som landmärke och centrummarkör. Dagens fasad är uppbyggd av rektangulära fasadskivor med ett geometriskt mönster av färgrutor som delvis fortsätter på ena långsidan av byggnaden. Långsidorna karaktäriseras av den sammanhängande placeringen av fönster och balkonger, vilken dock förtagits av den ombyggnad som genomförts med nya färgrutor.

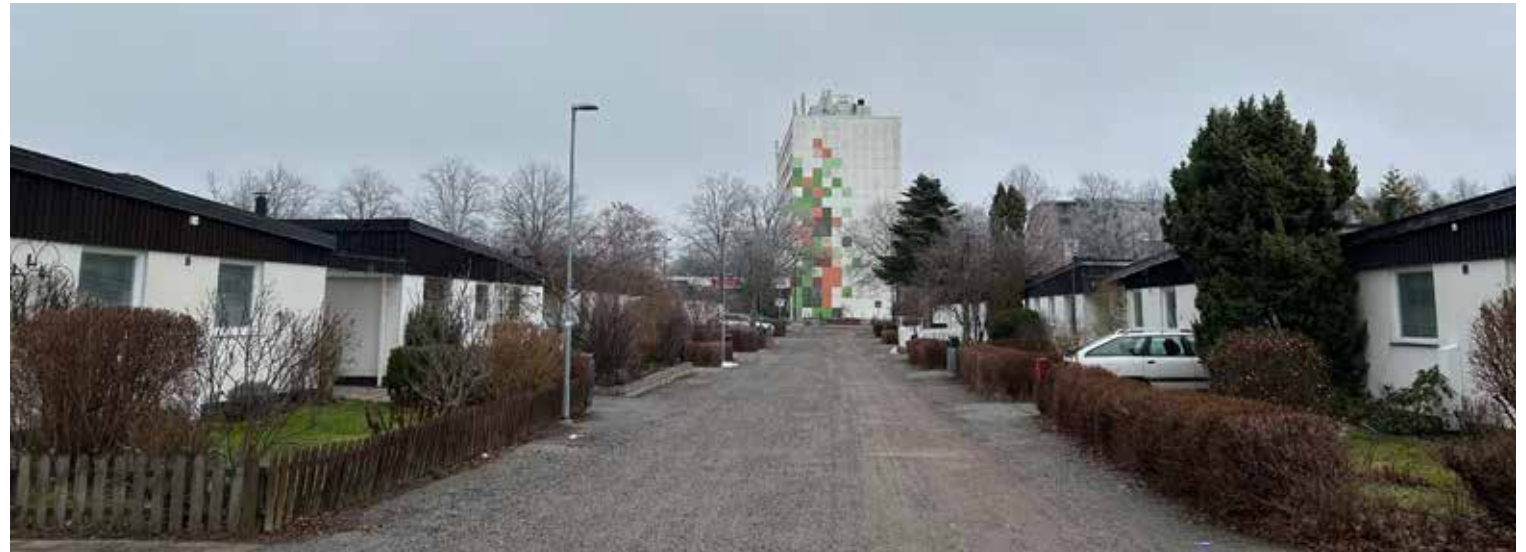
Kedjehus med mellanliggande carport och trädgårdsremsa mot gatan. I fonden lindallén längs Hammarbyvägen och skivhuset som markerar centrum.

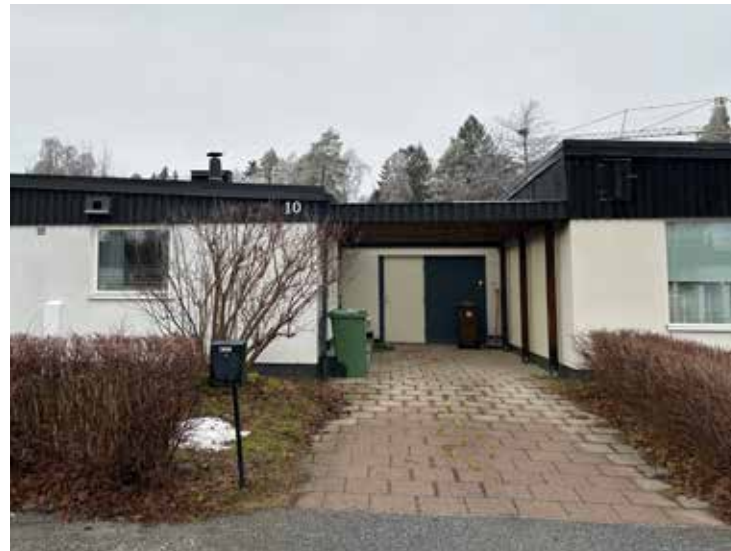
Taklandskapet i olika vinklar förstärks av träpanelens mörka kulör.

Taken har en flack pulpetform och var ursprungligen täckta av papp. Takens vinklar och linjer upplevs skarpa och bygger tillsammans upp ett varierat taklandskap, som förstärks av träpanelens mörka kulör.

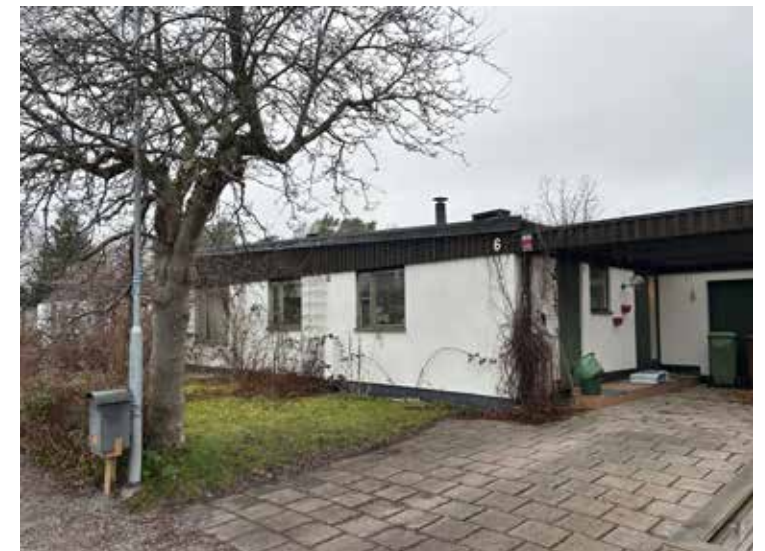
Hus med välbevarad fasad och grönmålade fönster samt förgårdsmark med träd.

Kedjehusen är utförda med slätputsade fasader i vit kulör och mörkmålad sockel. Den putsade fasaden möter taket med ett svartmålat fasadband av stående träpanel. De svarta detaljerna i trä ger en tyngd och kontrast i kulör till den vita putsen. Fönsterna var ursprungligen utförda i en ljus grå eller grön kulör och av enluftstyp med ett sidofönster.
