# Kunskapsunderlag för kulturmiljö i Upplands Väsby

2025-04-14

**Nyréns** Arkitektkontor

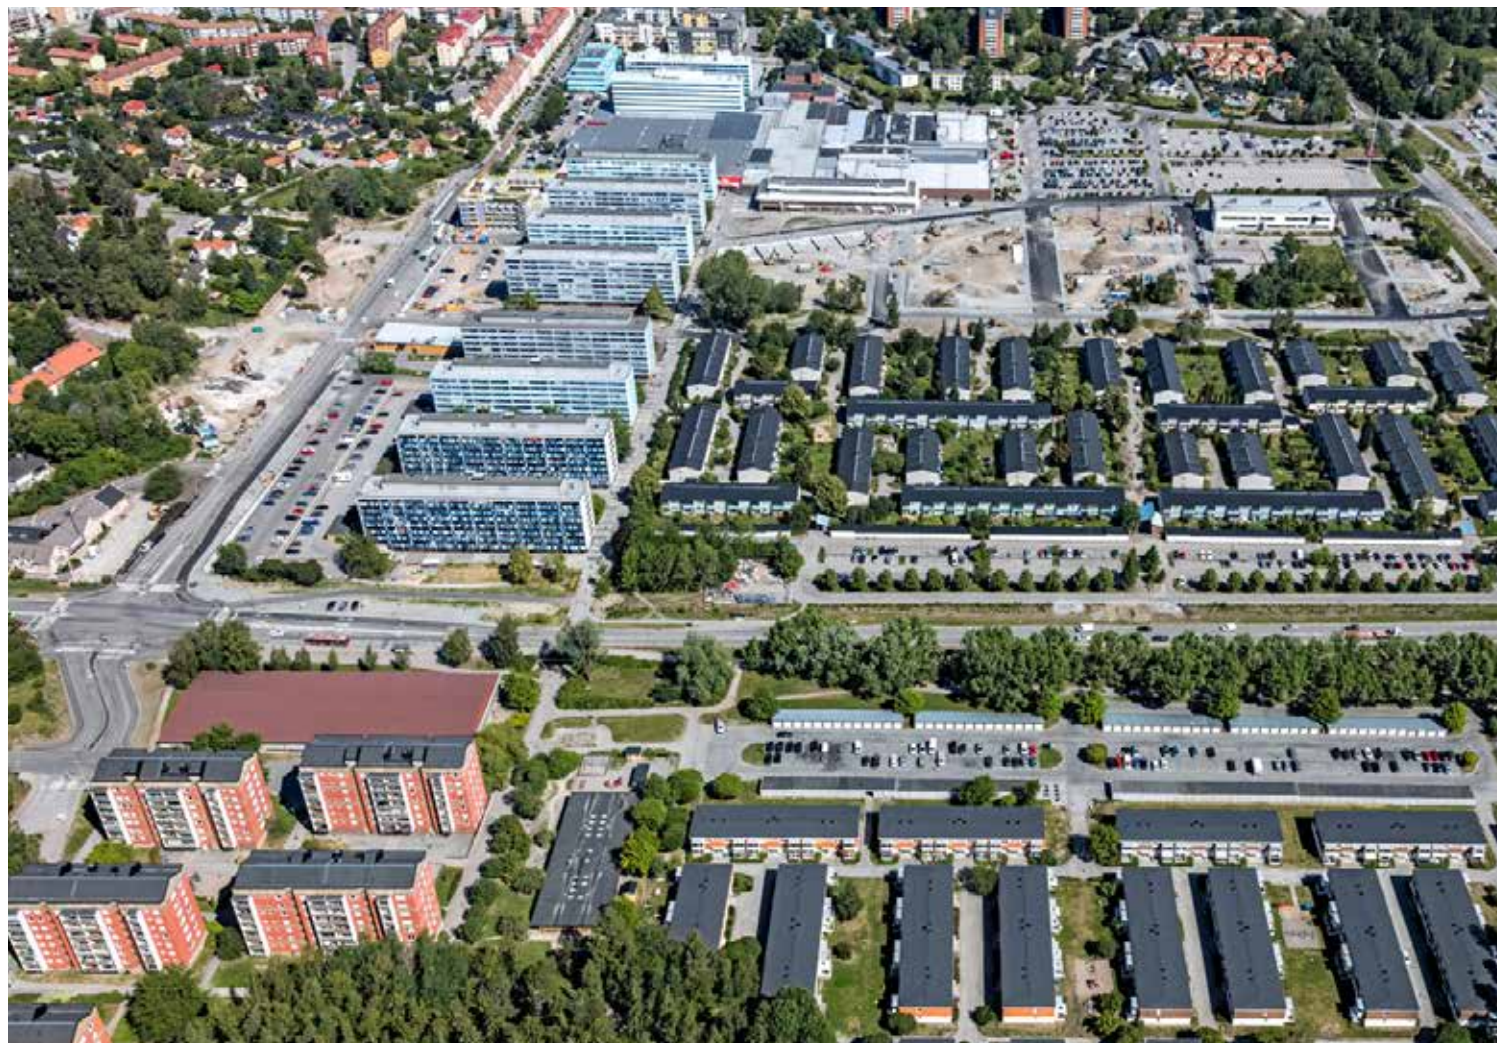
Flygfoto norrut över Väsby centrum visar bebyggelsemiljön inför uppförandet av nya stadskvarter runt centrum. Den regelbundna och rätvinkliga strukturen är tydlig, med bebyggelsen indelad i större kvarter med gemensam planform och volymverkan. De karaktäristiska blå skivhusen radat upp sig i en sekvens längs Dragonvägen centralt i bilden. Stora parkeringsytor ligger samlade i kanten av bebyggelsen längs huvudvägarna, som en konsekvens av den trafikseparerade strukturen.

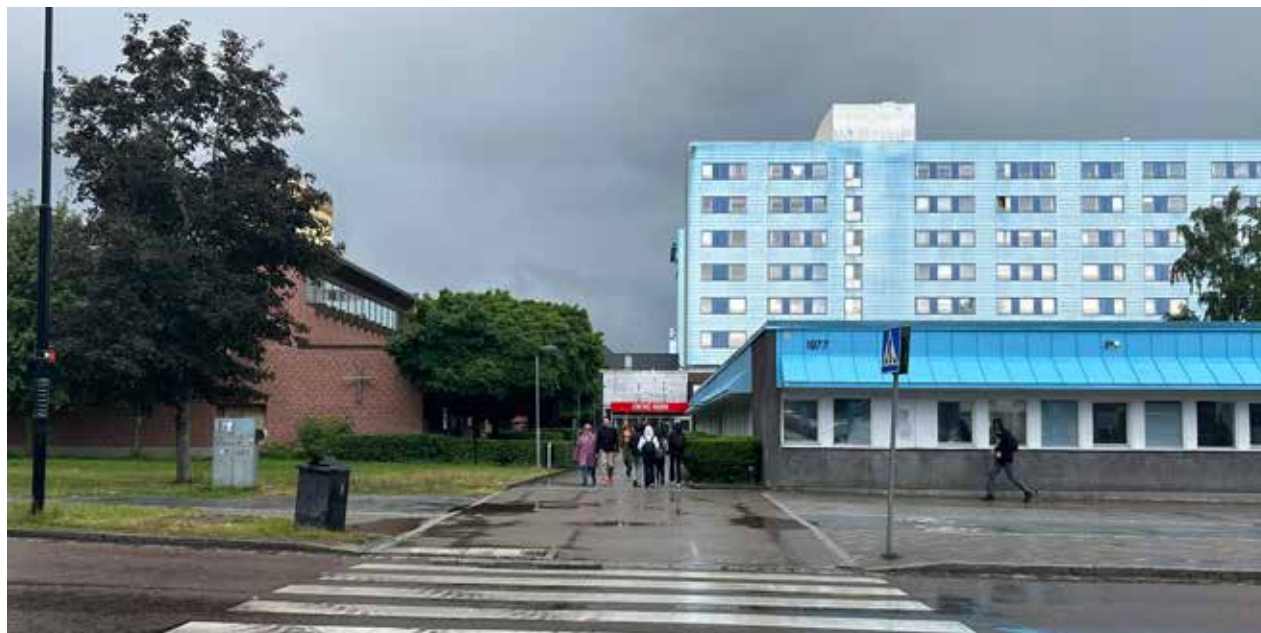
Vilunda kyrka vid Väsby centrum med skivhus och vårdcentralens lågdel. Mörkt tegel som möter blå plåt och fönster i förband är karaktäristiskt.

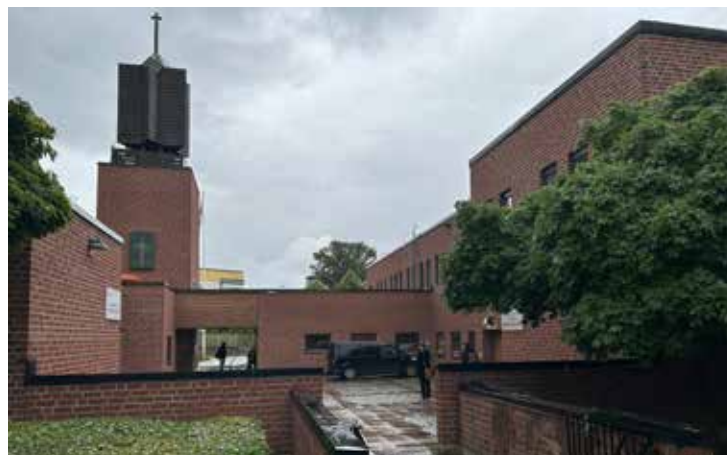
Vilunda kyrka, sammanbyggd med församlingshemmet, uppförd i rödbrunt tegel.

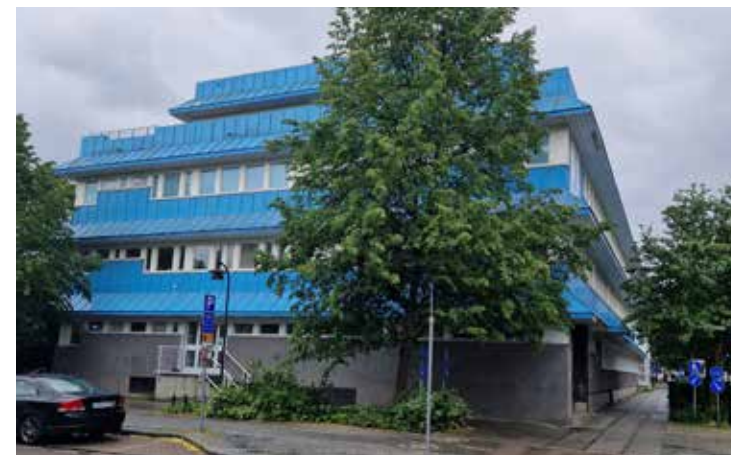
Vårdcentralen har en fasadutformning i utragande klarblå bandtäckt plåt.

Norr om centrumbyggnaden ligger vårdcentralen med en karaktäristisk fasad av utragande klarblå bandtäckt plåt. Vårdcentralen består av en kombination av en envånings- och en fyrvåningsdel, där den översta våningen mot Dragonvägen är utförd med ett indrag och en terrass. Planformen är oregelbunden med två indragna gårdspartier.

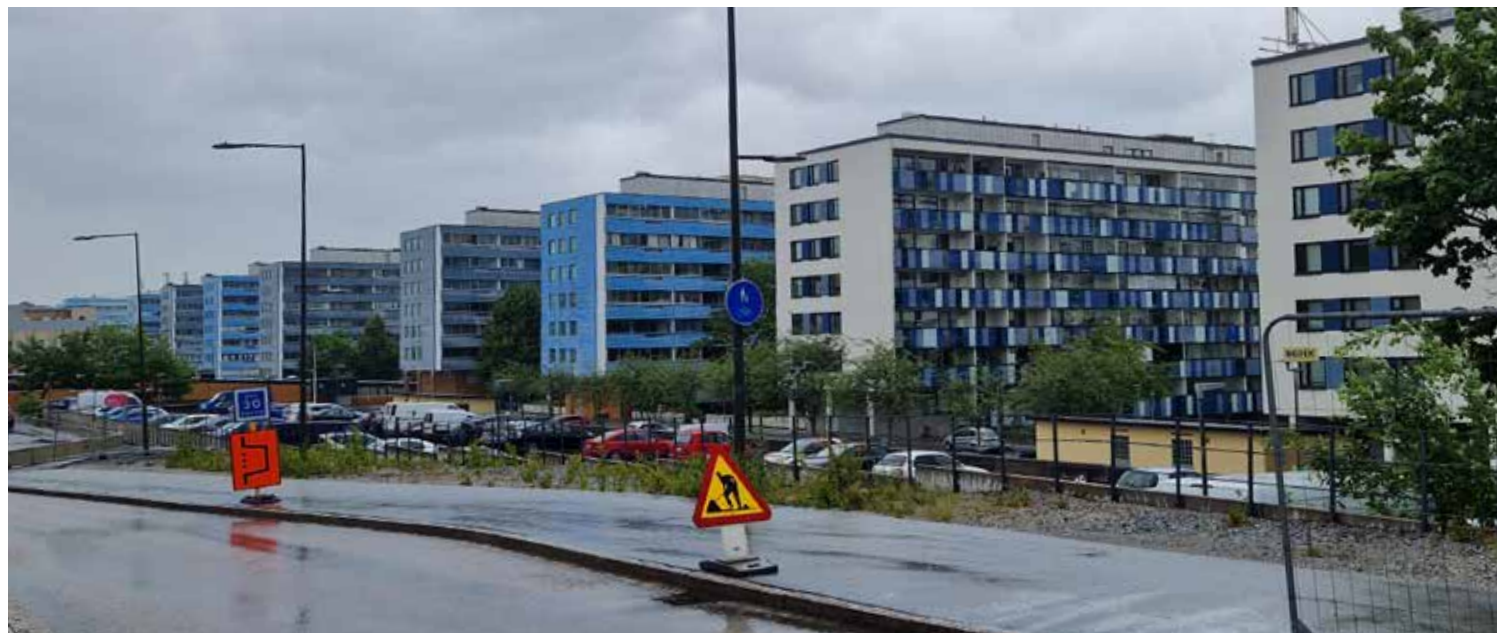
De blåmålade repetitivt placerade skivhusen utgör en karaktäristisk front mot dragonvägen.

Längs Dragonvägen står tio skivhus med gaveln mot gatan, varav de två längst i söder respektive norr har en avvikande utformning. Samtliga byggnader har ursprungligen varit täckta med fasader utförda i plåt med varierande nyanser av blått som över tiden bleknat på grund av åldrande.

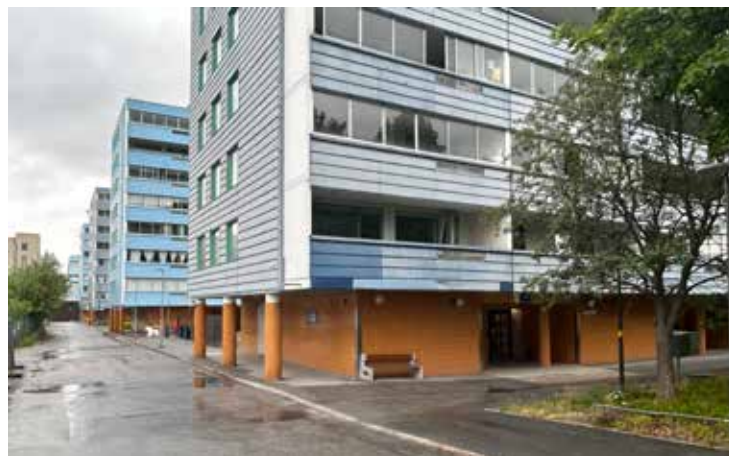
Skivhusen möter ett bilfritt gångstråk i väster. Sockelvåning med gult glaserat kakel och kakelklädda pelargångar.

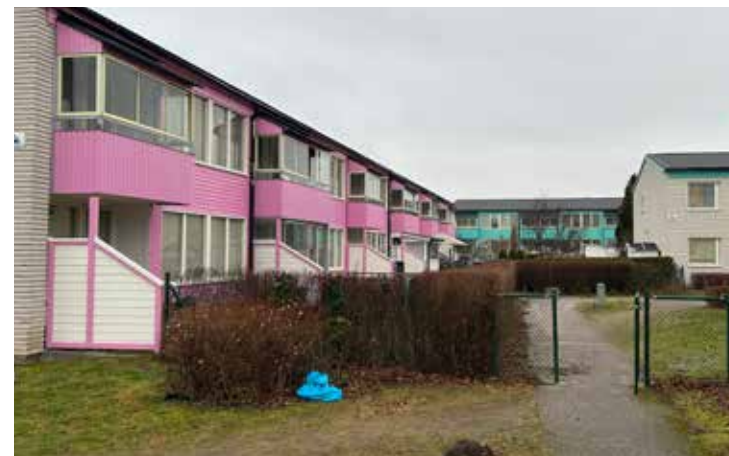
Kavallerigatans låga flerbostadshus är utförda i vitt tegel med målad panel i kraftiga färger, enhetligt per länga.

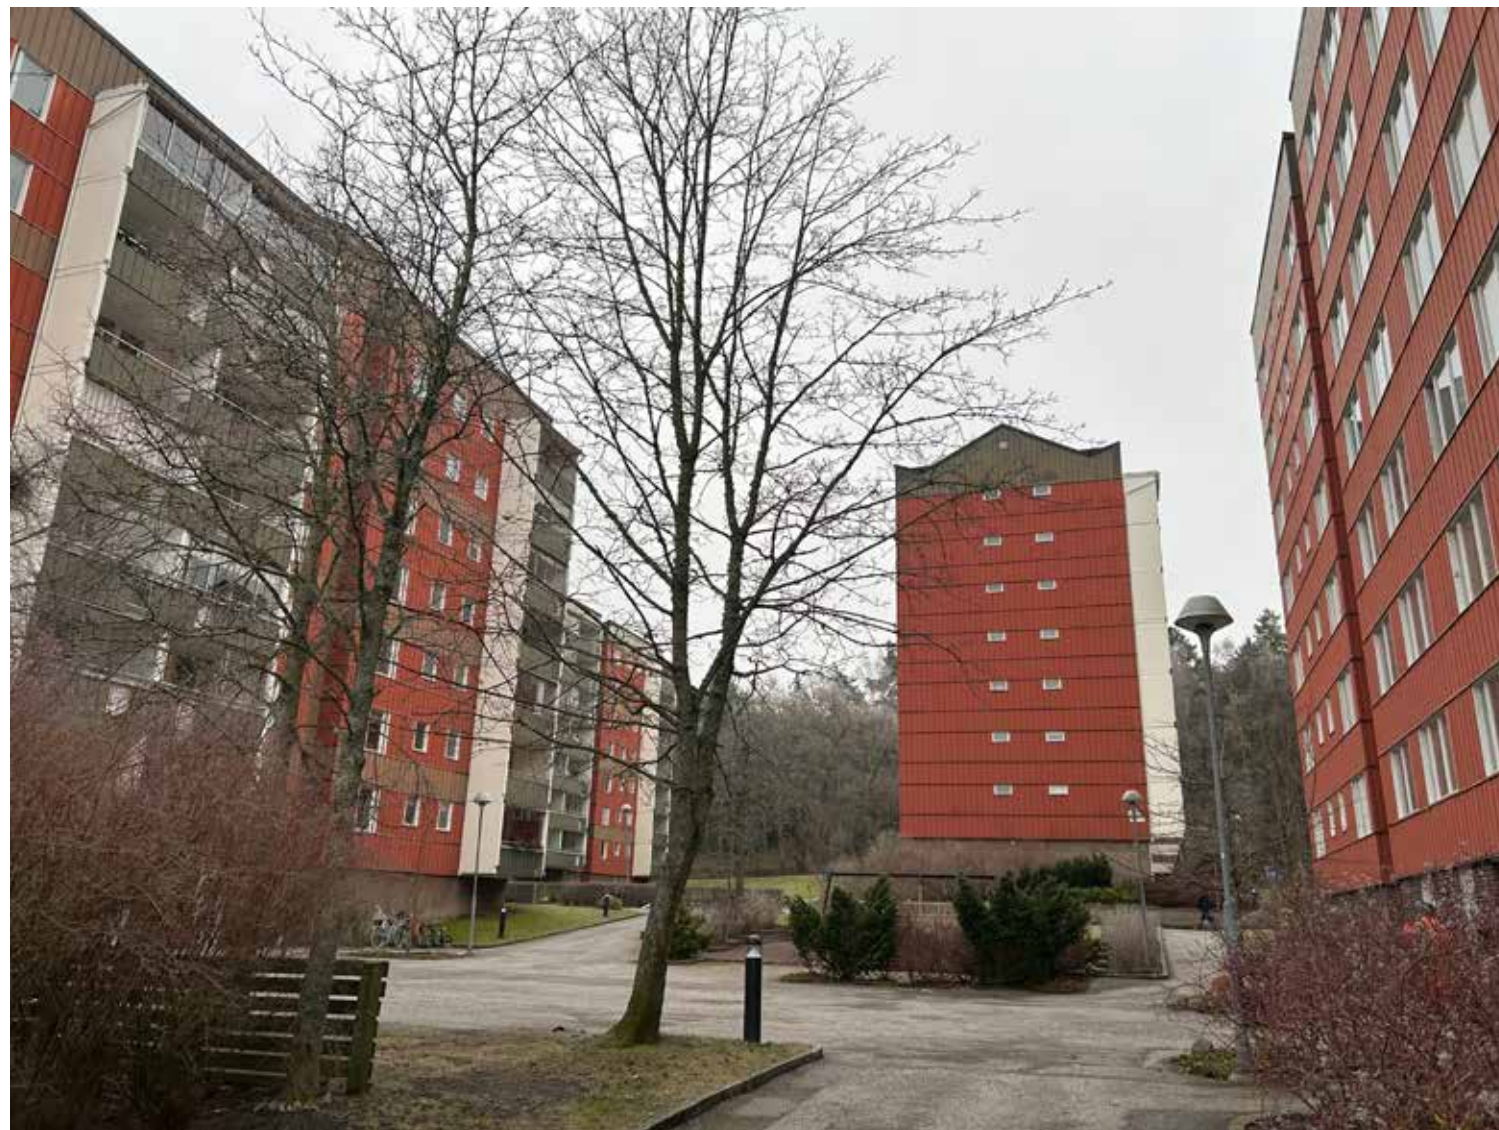
Parallellställda skivhus vid Stallgatan med karaktäristisk gavelsiluett. Husen har fasader i brun- och rödmålad plåt i kombination med en hög sluten sockel i mörk puts och tegel. Mellan husen finns bilfria bostadsgårdar som med en skarp gräns möter Smedbyskogens natur.

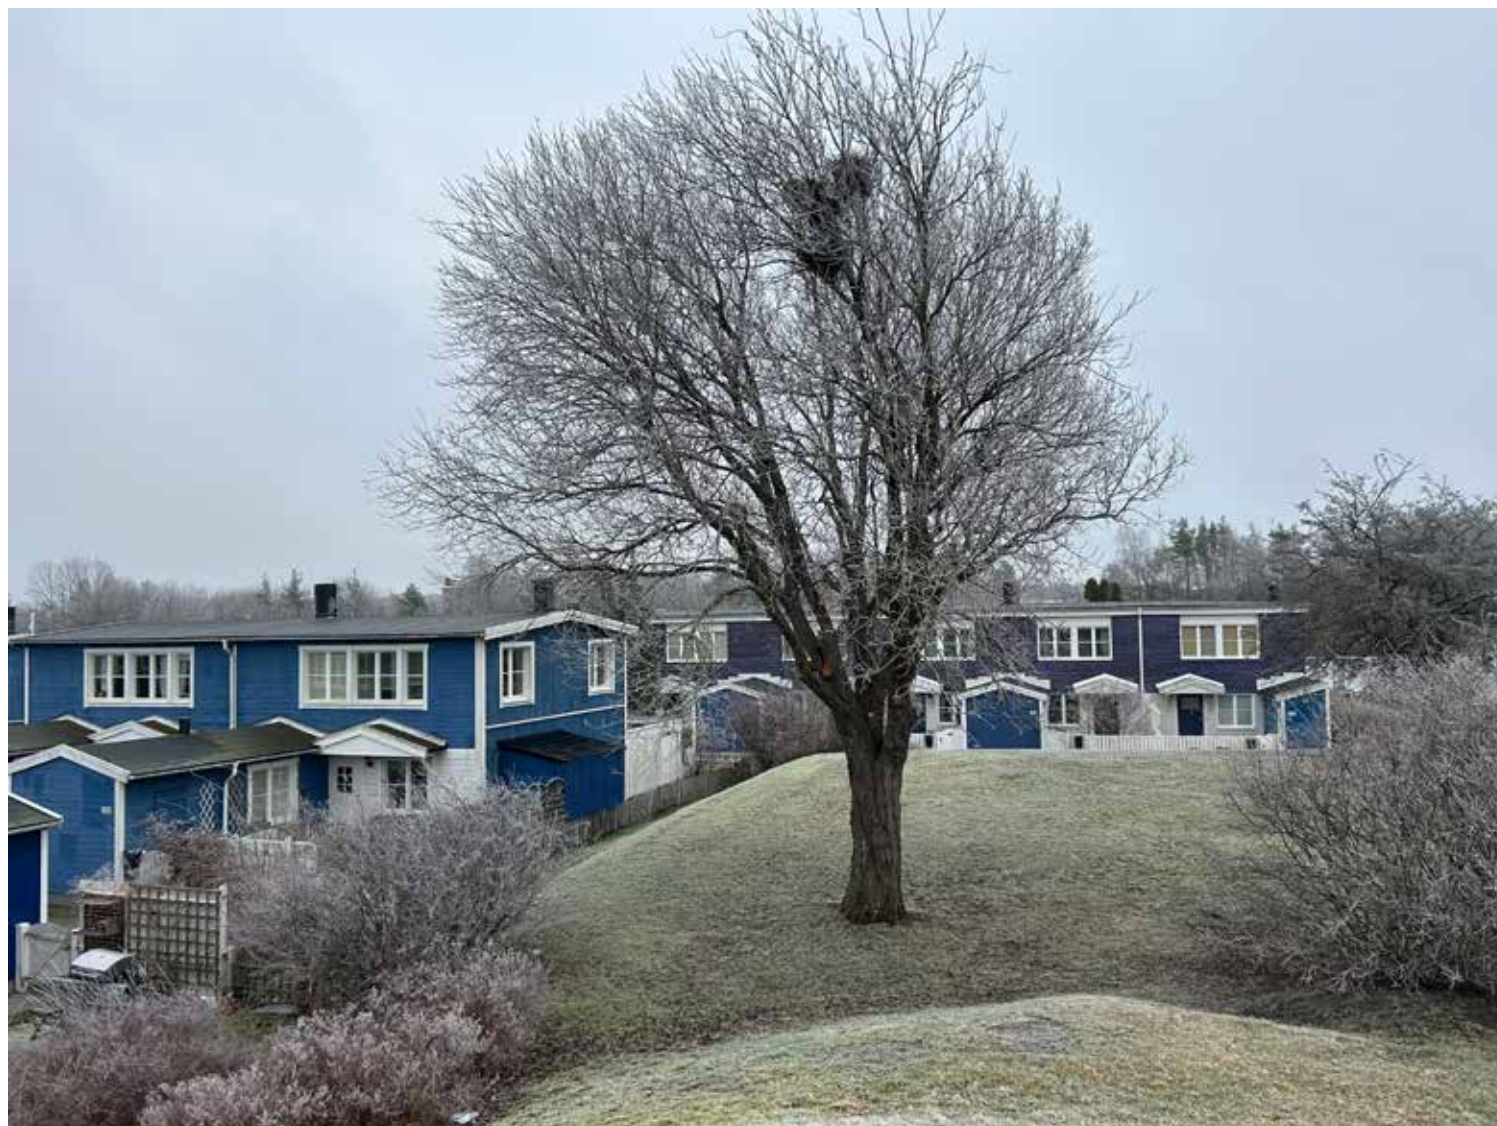
Smedby 2 har en kompakt låg och tät kvartersstruktur med enhetlig färgsättning per kvarter. Längor med glaserat tegel skapar en yttre ram och ger en tydlig kvartersavgränsning.

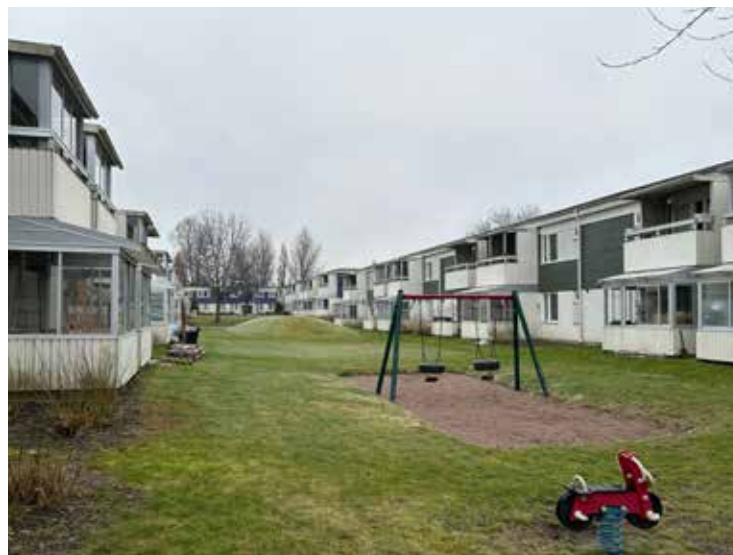
Balkonger och inglasade uteplatser vetter mot gemensamma bostadsgårdar.

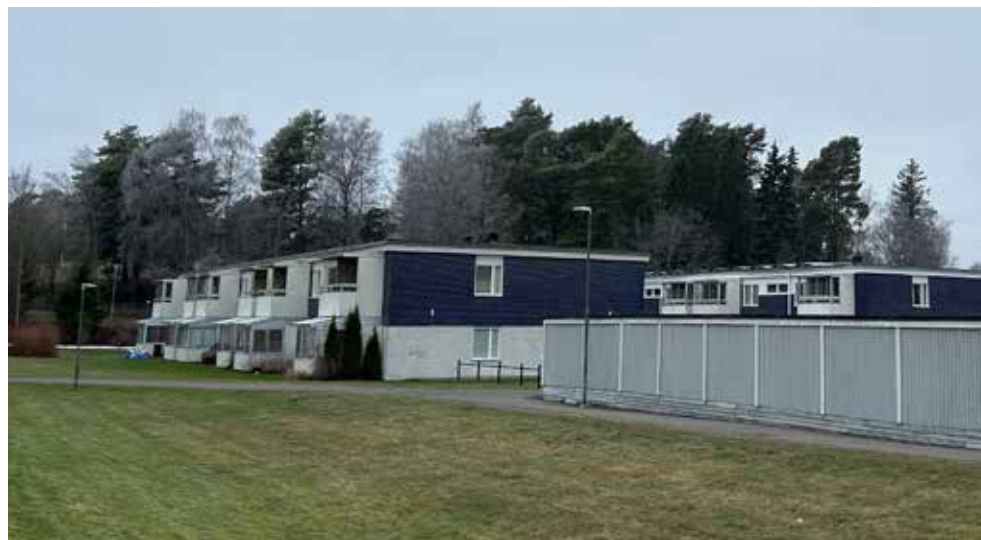
Fasad i vit spritputs med övervåning i färgstarkt glaserat holländskt fasadtegel. Garagelängor i trä.

Arkitekturen i Smedby 1 karaktäriseras av enkla volymer med kubisk form och platta tak. Bostadshusen är konsekvent uppförda med fasader i kombination av vit spritputs och övervåning med färgstarkt glaserat holländskt fasadtegel i olika kulörer, grönt, blått, orange och brunt. Det enda som avviker i fasaderna är de enkla plåtklädda skärmtaken över entréerna och de plåtklädda balkongerna mot gårdarna. Uteplatser och ovanpåliggande balkonger är troligen ursprungliga men har byggts om, i huvudsak i aluminium, och i flera fall inglasats på ett ovarsamt sätt. Samtliga fönster utgörs av vita aluminiumfönster med regelbunden placering i fasad. I de flesta fall är fönster utformade som tvåluftsfönster. Entrépartier och dörrar är samtliga utbytta i senare tid till ett utförande i aluminium. Byggnaderna är utförda med en låg betongsockel och de platta taken är utförda med svart papp.

Garage och carportar är uppförda i trä med tak av korrugerad plåt.

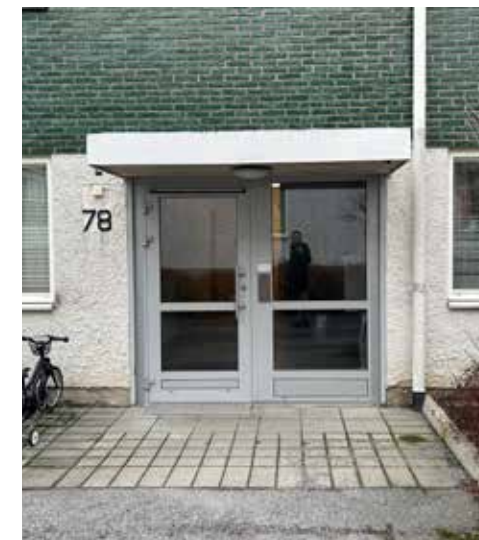
Entrédörr i aluminium och skärmtak i plåt.

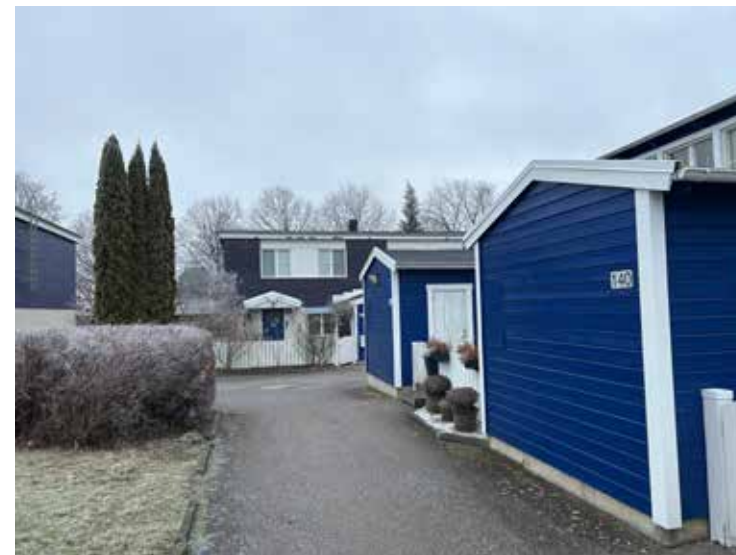
Byggnader med utbyggnader i de inre delar av kvarteren helt utförda i trä.

I de inre delarna av kvarteren finns byggnader som är helt utförda med träfasader med liggande fasspontad panel och flackt sadeltak med papp. Även dessa byggnader har utbyggda uthus/förråd med sadeltak i anslutning till entréerna.

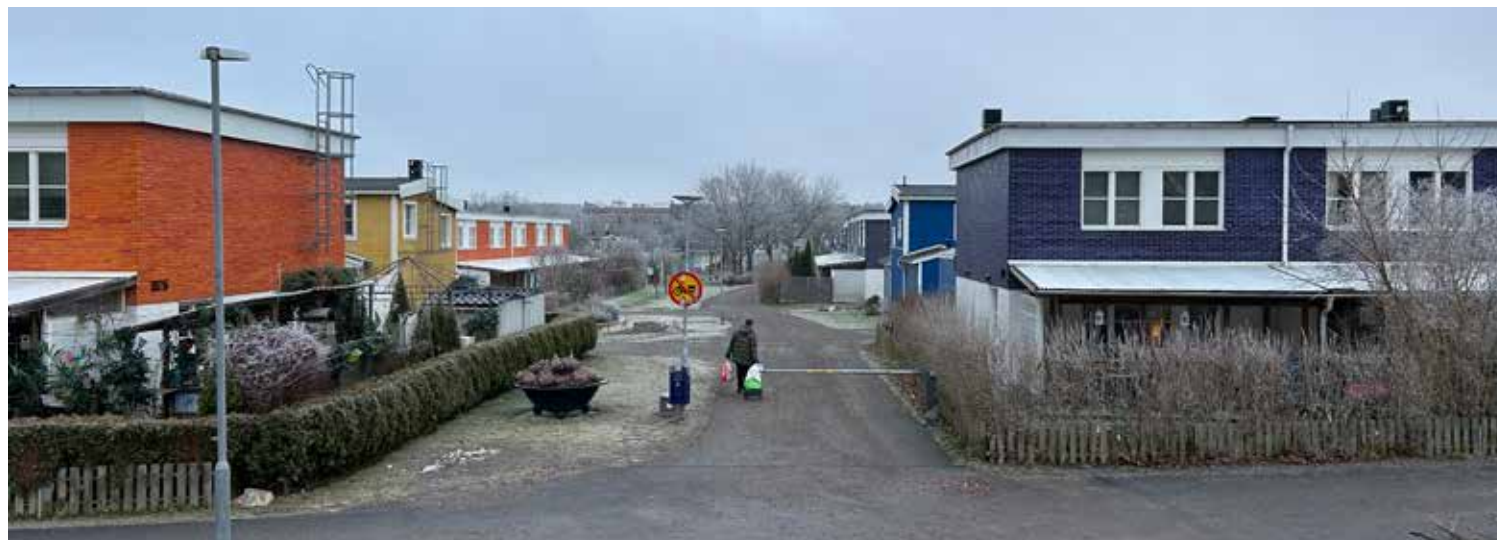
TVå kvarter avdelade av ett mellanliggande gångstråk. Längorna som ramar in kvarteren är utförda i vit spritputs och glaserat fasadtegel, lika Smedby 1.

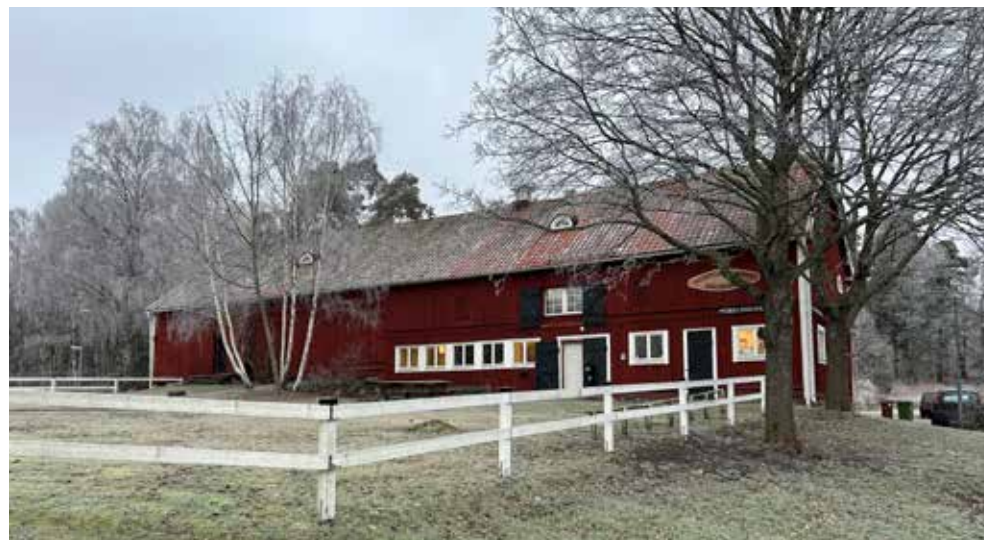
Stallet är uppfört med faluröd panel.

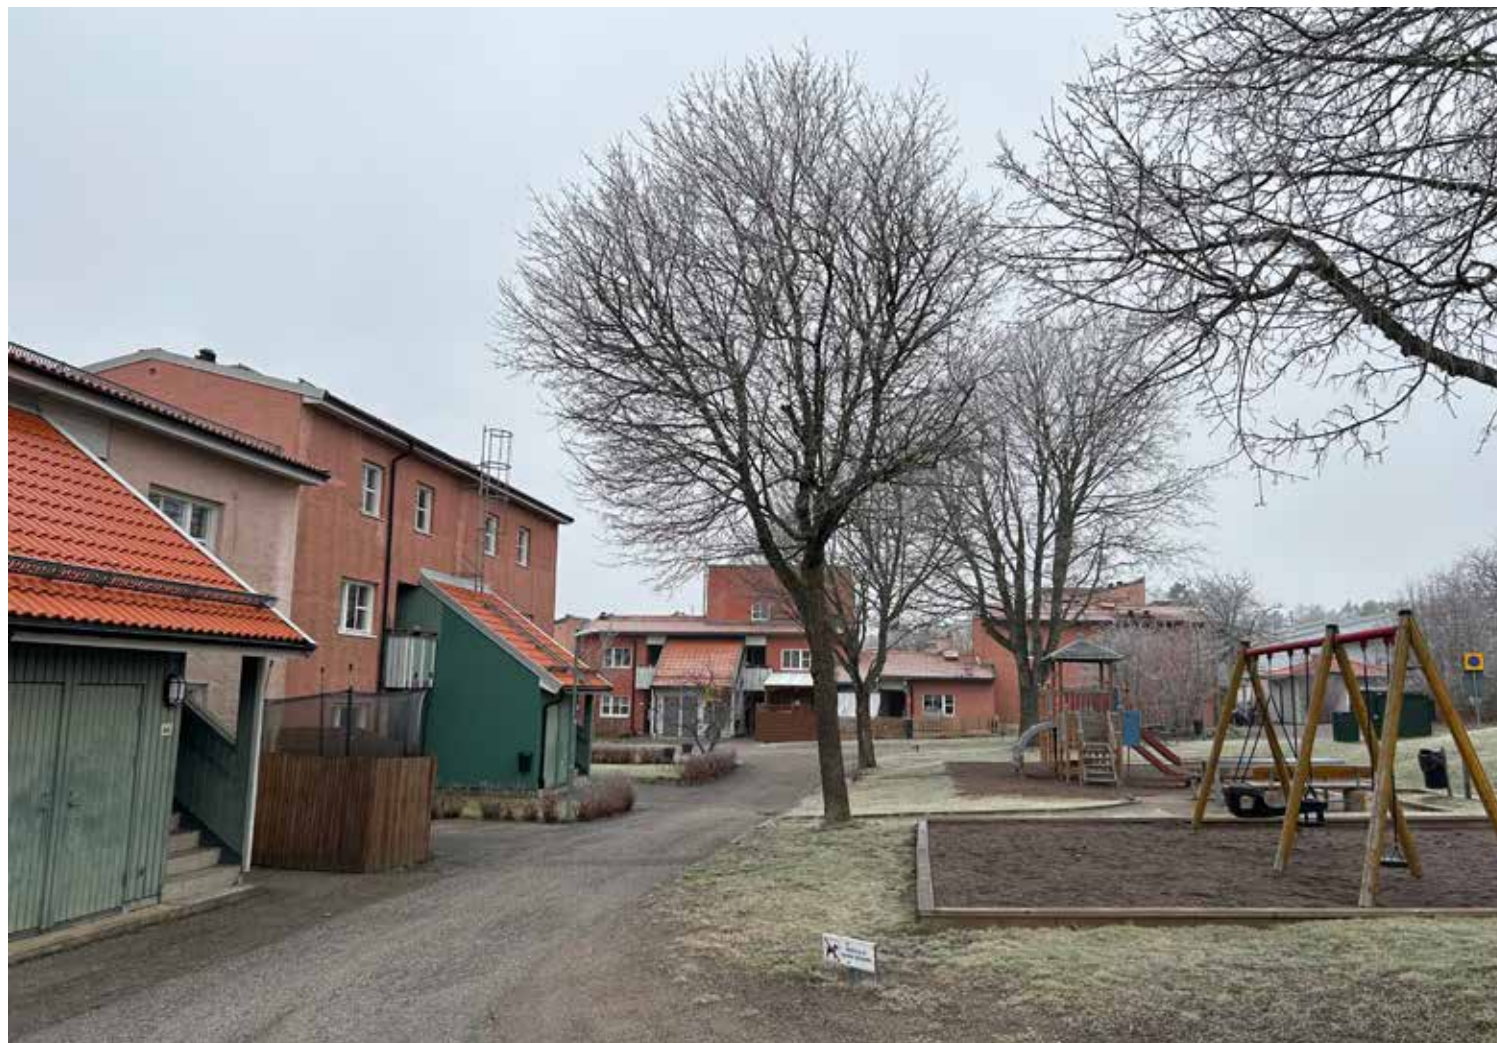
Bebyggelsen varierar mellan en och tre våningar och nås genom ett nät av trafikseparerade gångstråk. Centralt i området ligger en park med lekplats intill centrum och det genomkorsande gångstråket som fortsätter vidare genom hela Smedby.

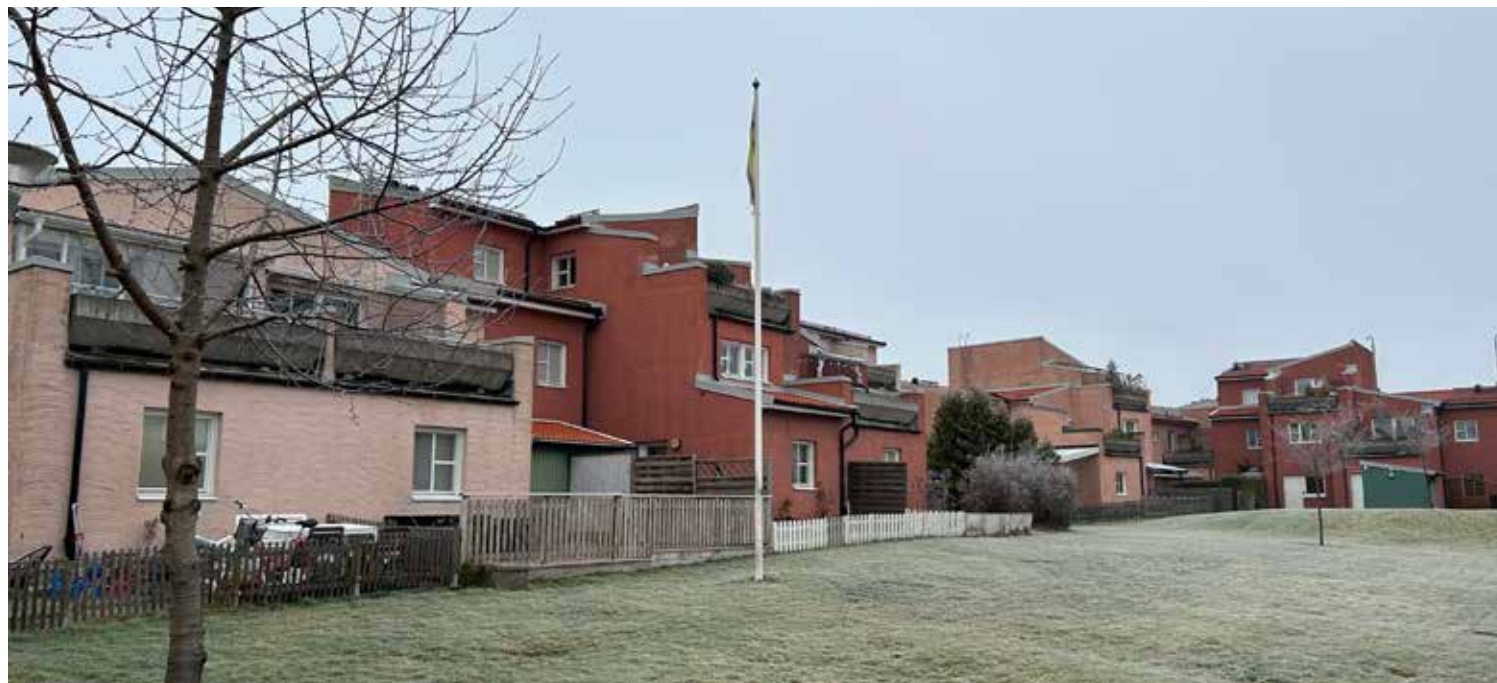
Bebyggelsen har en trappande höjdskala och variation mellan marklägenheter och högre hus. Den röd-rosa färgskalan på fasaderna är genomgående i hela området.

Bebyggelsen inom Smedby 3 är konsekvent uppförd med putsade fasader i varmt rosa kulörer med olika nyanser för variation. Putsen har en kammad struktur som ger en karaktäristiskt fiskfjällsformad mönsterverkan. Byggnaderna har generellt små och regelbundet placerade fönster i de olika volymerna. Samtliga fönster är en- eller tvåluftsfönster försedda med lekfullt indelande spröjs. Till de större huvudvolymerna har mindre tillbyggnader av trä tillfogats, i form av trapphus och förråd målade i blått, grönt, rött och rosa, enhetligt utfört per kvarter. Husen har inbyggda balkonger med fronter utförda av omålad betong som är försedda med odlingskärl. Trapphusen är utanpåliggande och har en framträdande utformning med ett kraftigt lutande tak, belagt med lertegel, som följer trappsträckningens vinkel.

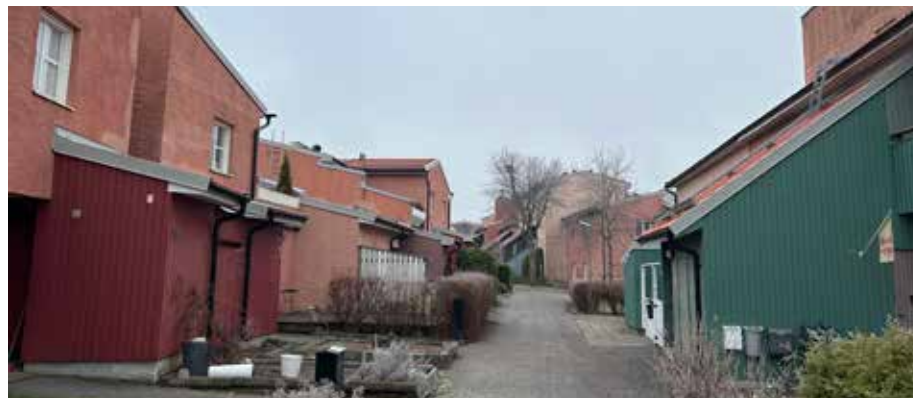
Mot entrésidan finns tillbyggnader och trapplopp i trä med kontrasterande kulörer, lika per kvarter.

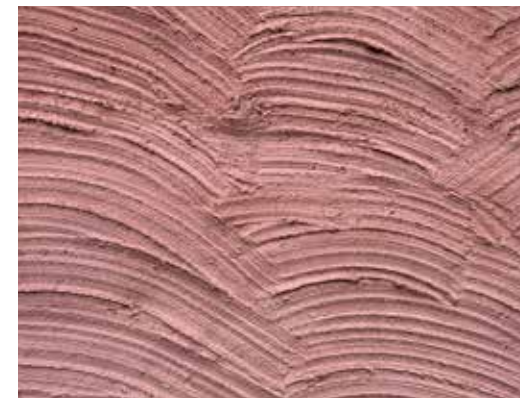
Puts dragen med en struktur som ger en bågformad mönsterverkan är karaktäristiskt för hela området.

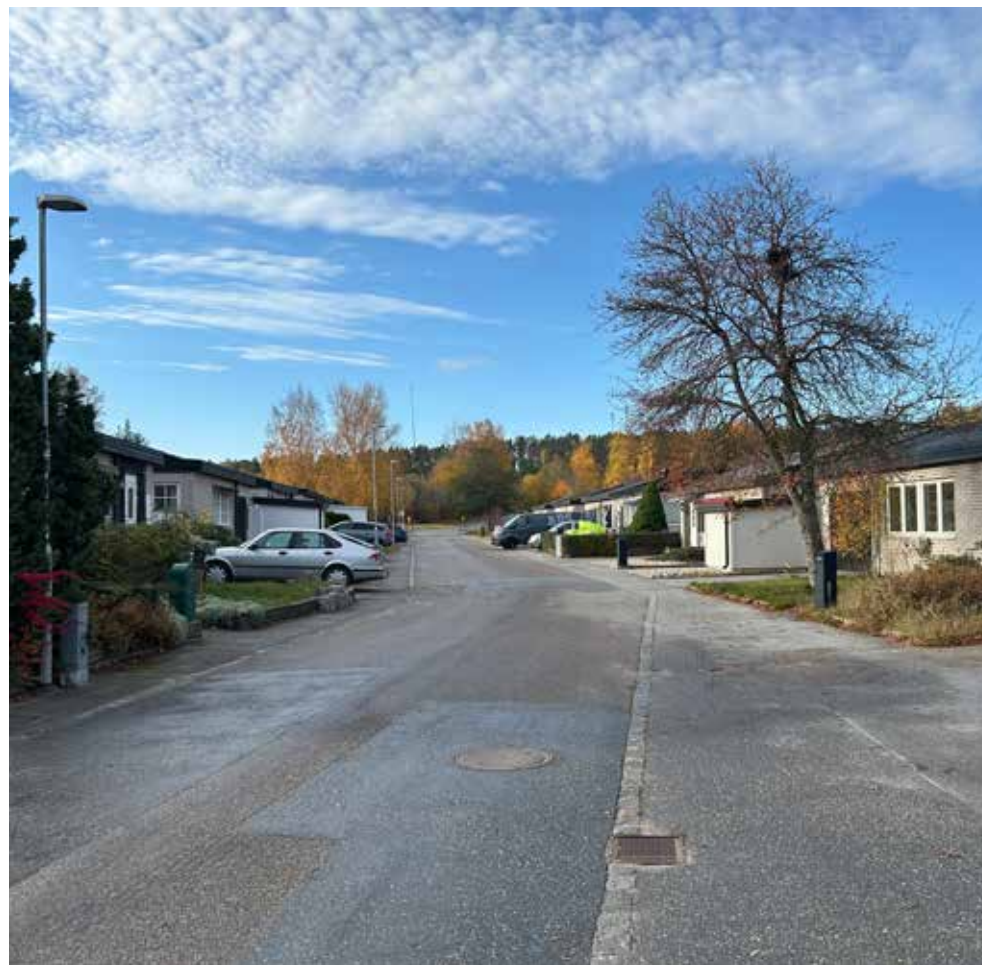
Radhusen i form av sammankopplade vinkelhus i en våning är grupperade längs säckgator med förgårdsmark och biluppställning. Området ligger på en dalbotten och den låga skalan gör den övergripande landskapsbilden avläsbar. I fonden syns skogen på bakomliggande kullar.

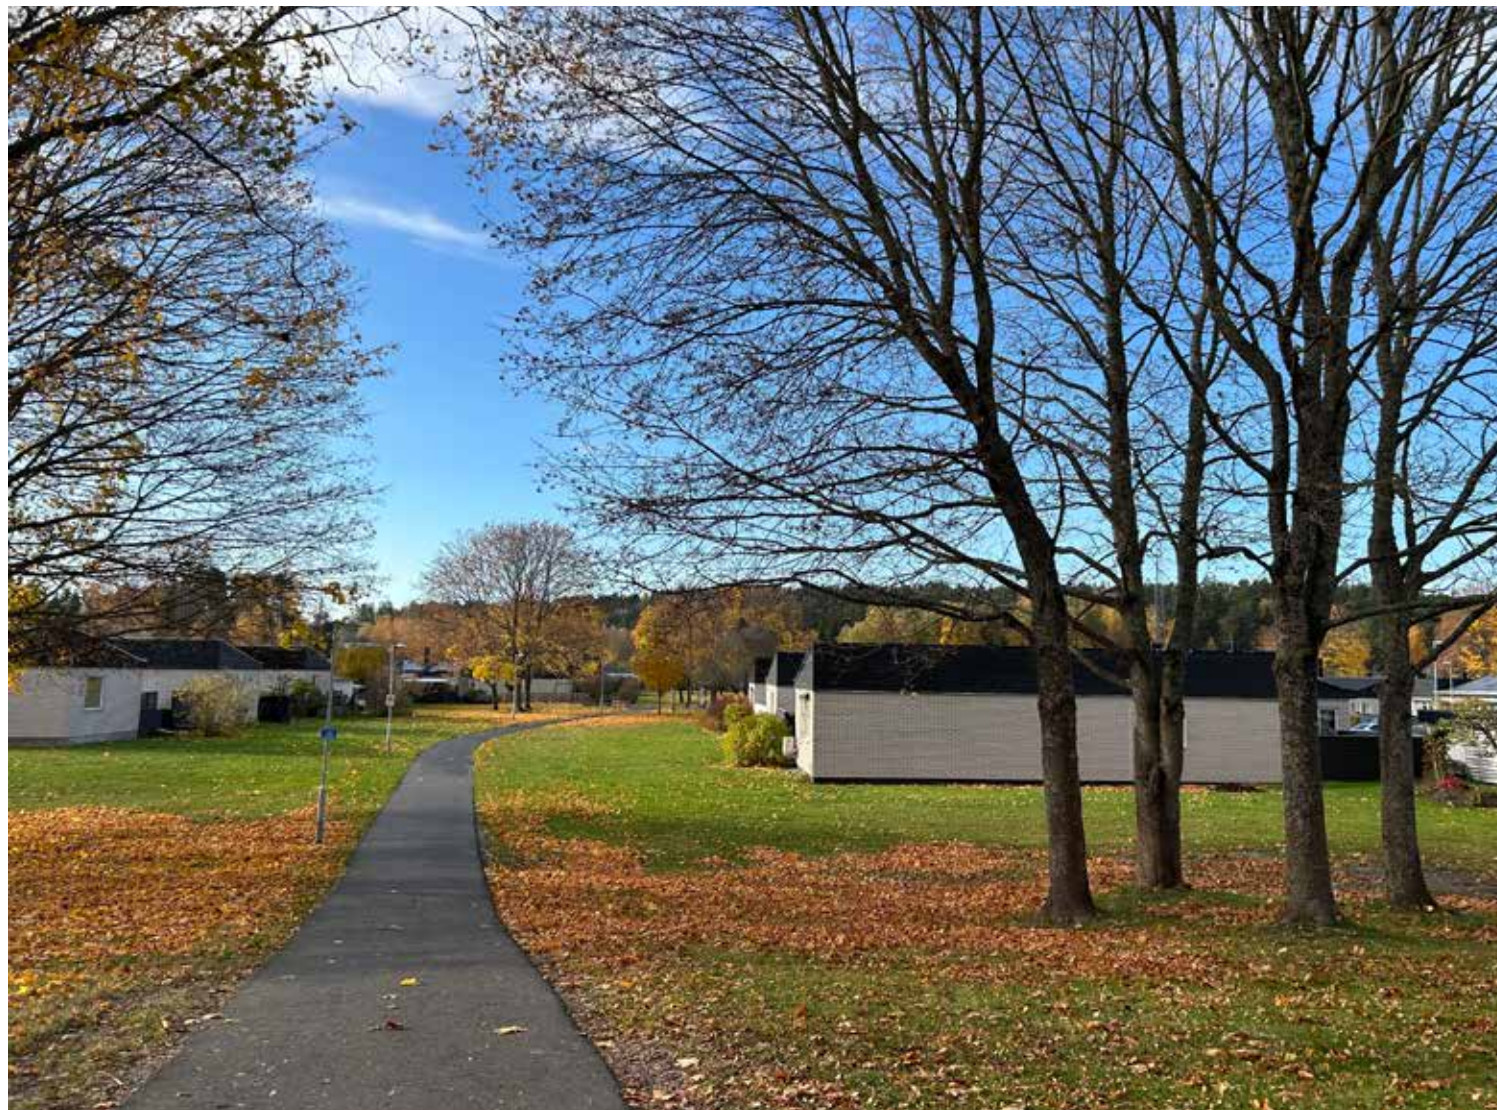
På insidan av varje kvarter finns ett bostadsgemensamt gårdsrum, som utan skarpa gränser övergår i den angränsande stadsdelsparken. Bostadshusen är placerade med inbördes förskjutningar som skapar variation i de mellanliggande gårdsrummen. Husen har slutna fasader mot parken och indragen placering i kvartershörnen. Grupper av lönnar i klippt gräs och en centralt placerad lekplats är återkommande på varje gård.

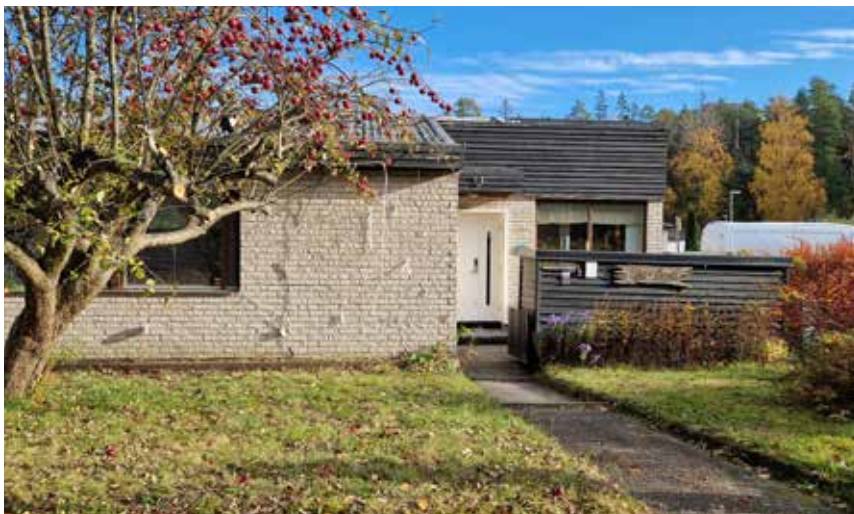
Husen har fasader i vit mexitegel och en mörk liggande träpanel i mötet med taket. Taklandskapet är varierat med omväxlande platta och lutande tak.

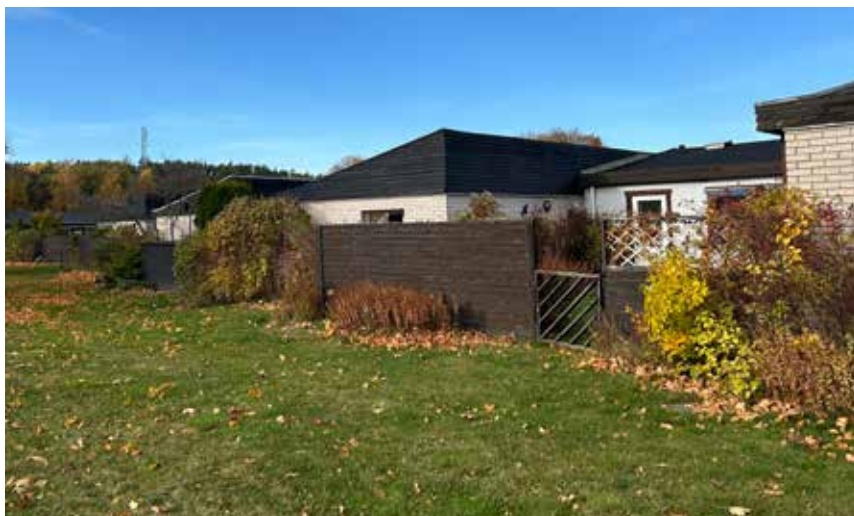
Vinklehusen är ihopbyggda så att en atriumgård skapas på baksidan. Den privata gården avgränsas av höga mörkt målade plank mot den allmänna parkytan. Husen upplevs landa direkt på den klippta gräsmattan och gränsen mellan privata och gemensamma ytor är tydlig.

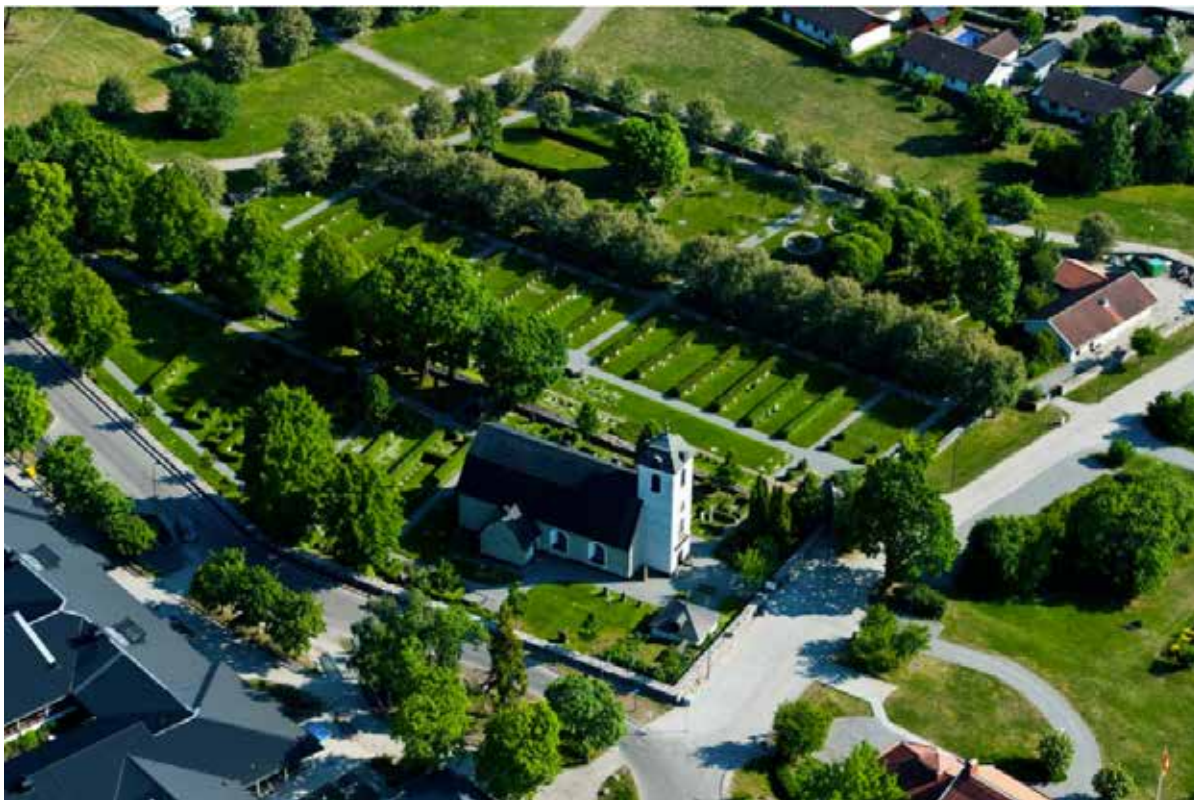
Flygfoto över Fresta kyrka och kyrkogården. Kyrkogården har expanderat i omgångar. Muren och ett fåtal äldre höga träd som fortfarande är vid liv närmast kyrkan hör till områdets äldsta delar. Källa: Stockholm stift, foto Mattias Ek

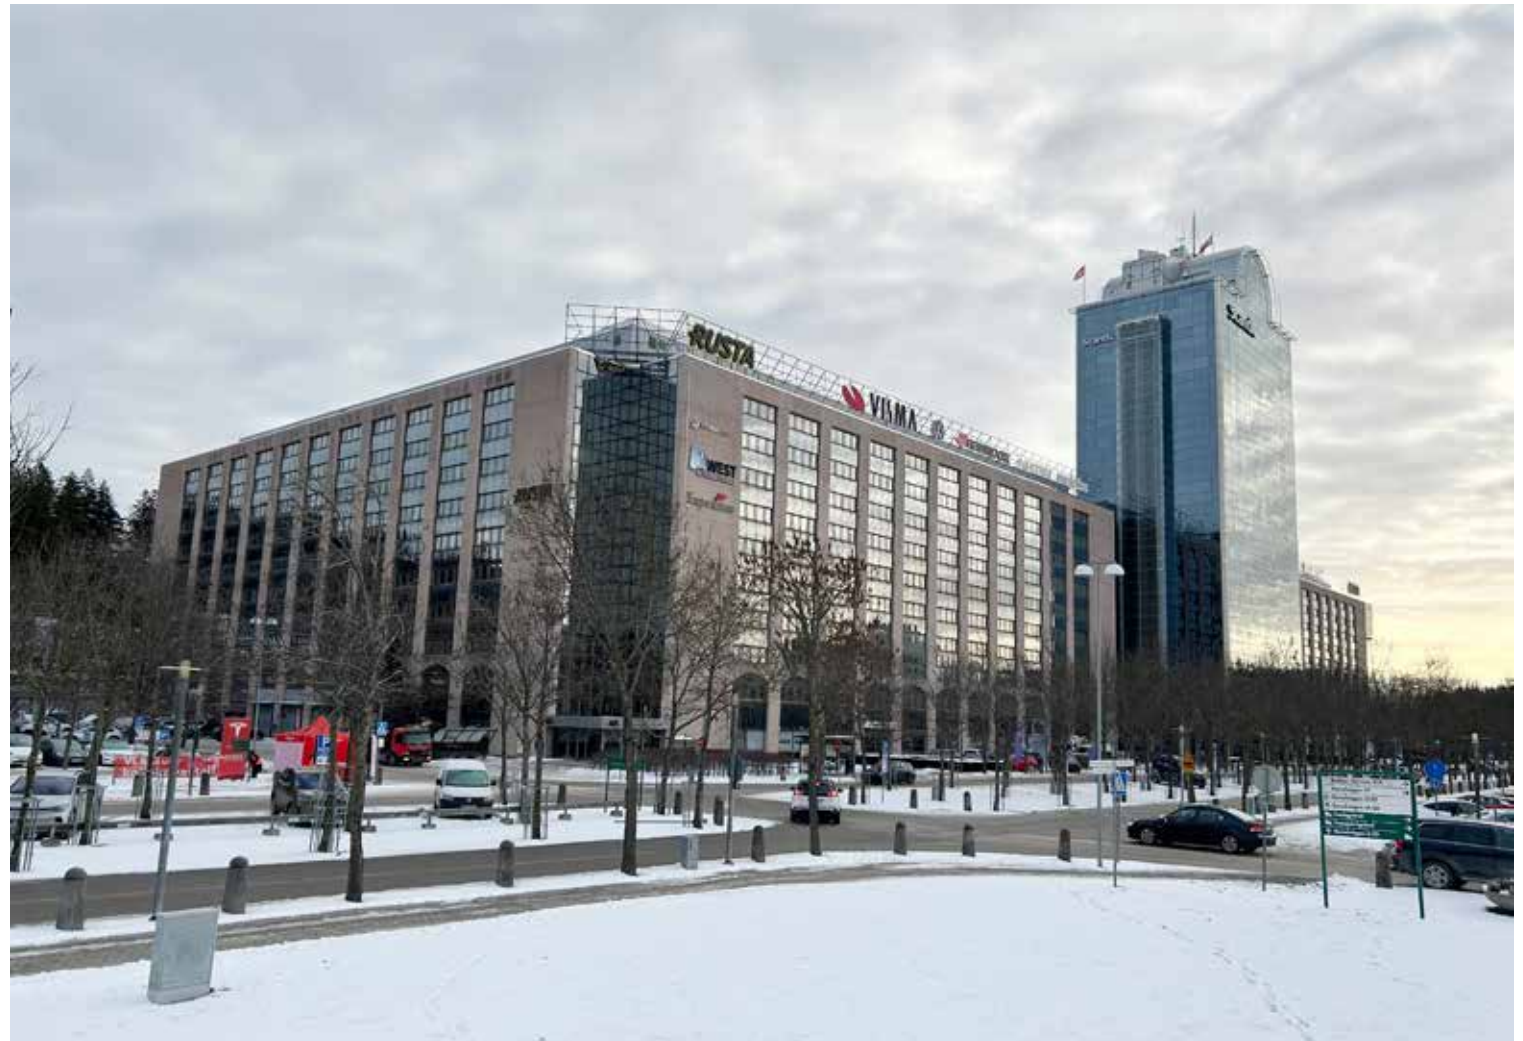
Det höga hotellet placerat mitt i en sekvens av höga kontorshus utgör ett landmärke mot E4. Framför byggnaderna sträcker sig en bred esplanad planterad med ask. Husens uppglasade fasader och tydliga vertikalitet samt bågformen som återkommande motiv inom området är karaktärsbärande. På bilden syns även de utanpåliggande hissarna på hotellet.

Högdelen som innehåller hotell har en yttre fasad av glasplåtar med karaktäristiskt runda hörn klädda med rostfri plåt. Det förhöjda entrépartiet mot Kanalvägen har en svängd glasfasad med ett mindre skärmtak av plåt som når ut till vägen. Hela bottenvåningen karaktäriseras av fem stora runda pelare med rostfri plåt, samma material följer hörnen längs hela fasaden och även över taket. Hotellbyggnaden har ett tak som avslutas med en kupol vilket bidrar till den karaktäristiska siluetten och byggnaden som landmärke. Taket är utfört av rostfri plåt.

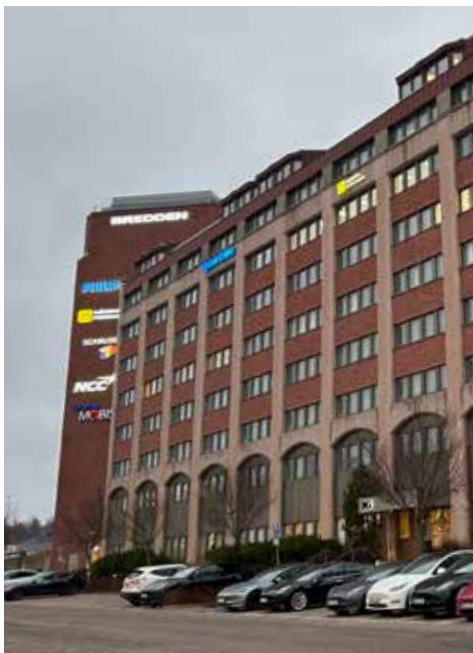
Storskalig kontorsbyggnad med fasad mot E4.

Den större byggnaden norr om Kanalvägen består i huvudsak av två högre vinkelformade volymer med mellanliggande lägre delar som är sammanbyggda genom den högre hotellbyggnaden i mitten. De två lägre vinkelformade volymerna är uppförd med en fasad i en kombination av mörka glasplåtar och ljus beige betongelement. Betongen har en smal räfflad yta. Kontrasten mellan materialen är viktig för karaktären. Glasfasadens vertikalitet bidrar till att de stora volymerna upplevs förhållandevis lätta och smäckra. Bottenvåningen är utförd med samma material men är förhöjd och karaktäriseras av en flackt välvd överdel. Vissa partier i bottenvåningen är utförd med mörk plåt. Fasader mot norr har samman indelning men är utförd med mindre del glas. Taken är i huvudsak platta och utförda med grå plåt. På baksidan av kvarteret finns ett parkeringshus uppfört med fasad av rödmålade stålpartier och ett stål nät mot norr.
