# Kunskapsunderlag för kulturmiljö i Upplands Väsby

2025-04-14

**Nyréns** Arkitektkontor

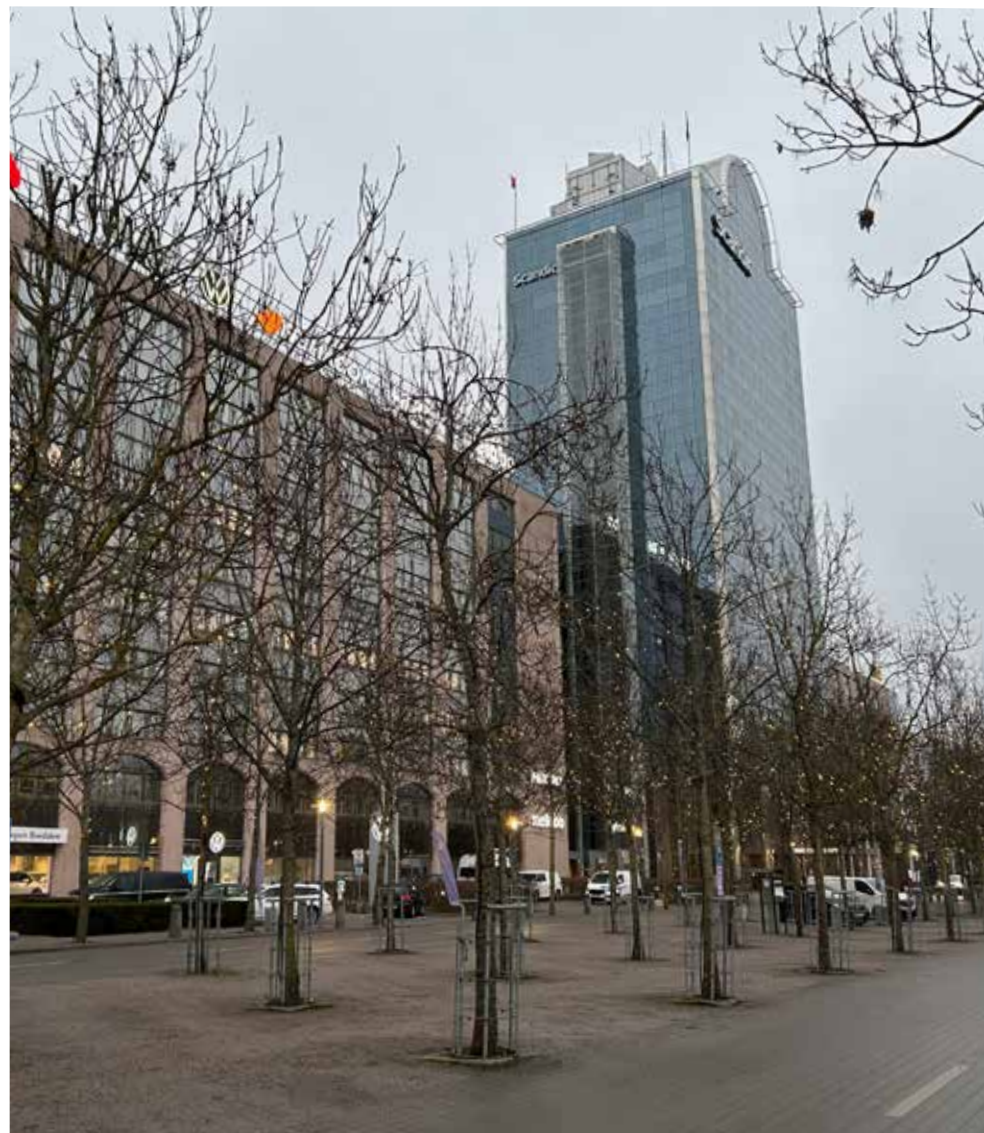
Den breda esplanaden samverkar med kontor- och hotellanläggningens storskalighet.

Öster om esplanaden återfinns stora sammanhållna kvarter med högre kontorsbebyggelse i nio till tio våningar. Det 80 meter höga hotellet placerat i mitten av kontorslängan. Hotellbyggnaden har en karaktäristisk siluett med halvcirkelformad kupol högst upp som utgör landmärke för resande längs E4. Området som helhet ligger med god exponering från motorvägen och särskilt vyn mot den raka trädbevuxna esplanaden i kombination med de höga kontorshusen bakom skapar ett karaktäristiskt fondmotiv från motorvägen.

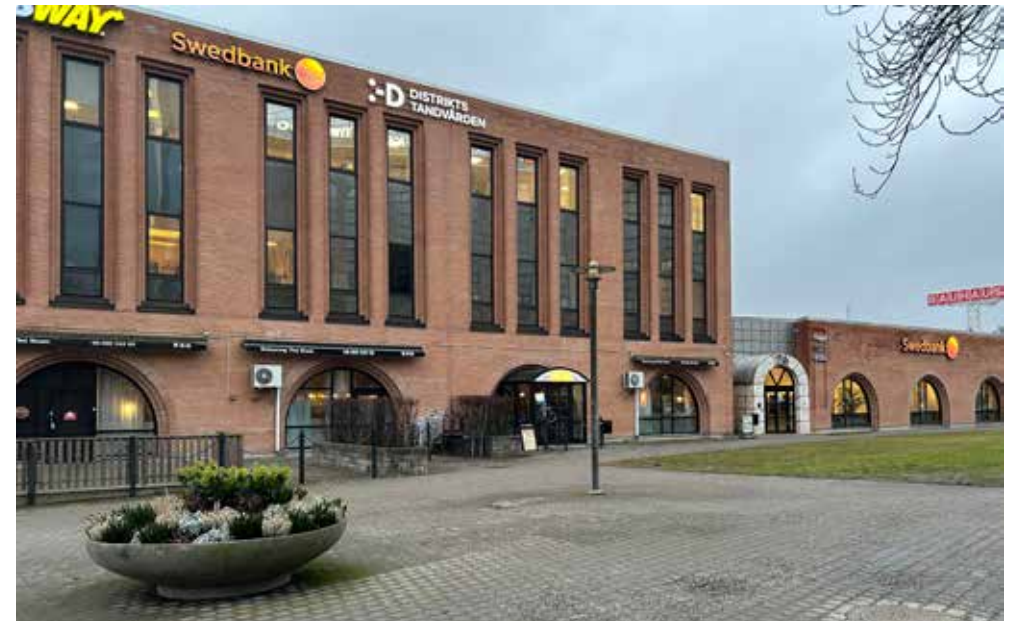
Den välbevarade "kyrkan" mitt i området har vertikalt indelad fasad och särpräglade bågformade fönster i bottenvåningen.

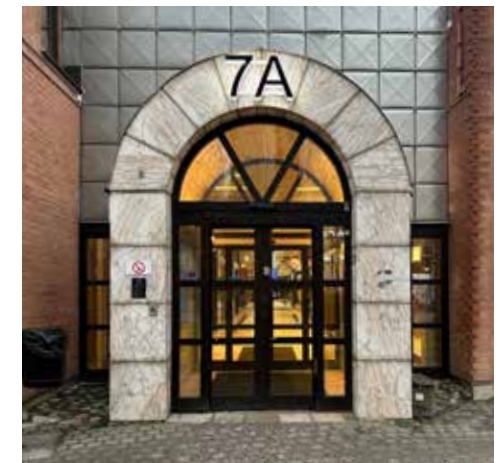
"Kyrkans" påkostade entré med ljus marmor.

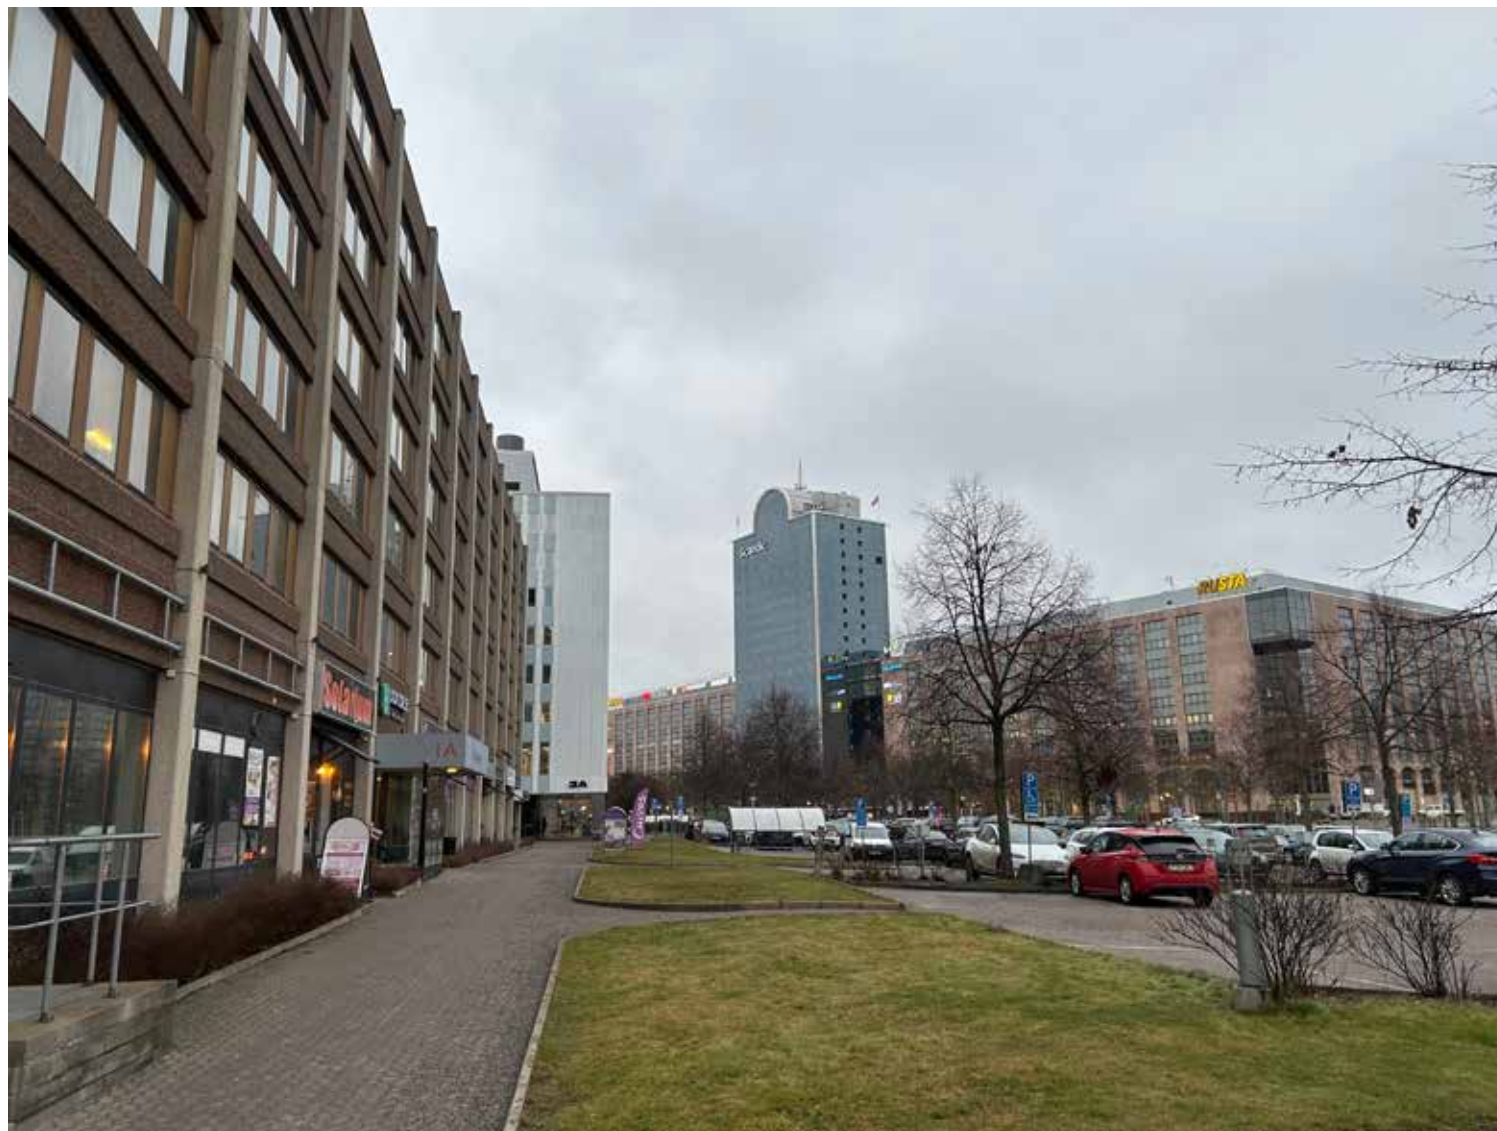
Framför ett äldre kontorshus med lokaler i bottenvåningen finns anlagda parkytor med trädader, sittplatser och parkering inordnad i halvcirkelform. Den högre mittdelen har vit och ljut blå plåtfasad som kontrasterar mot de sidoplacerade volymernas mörkbruna fasader med grå betongpartier.

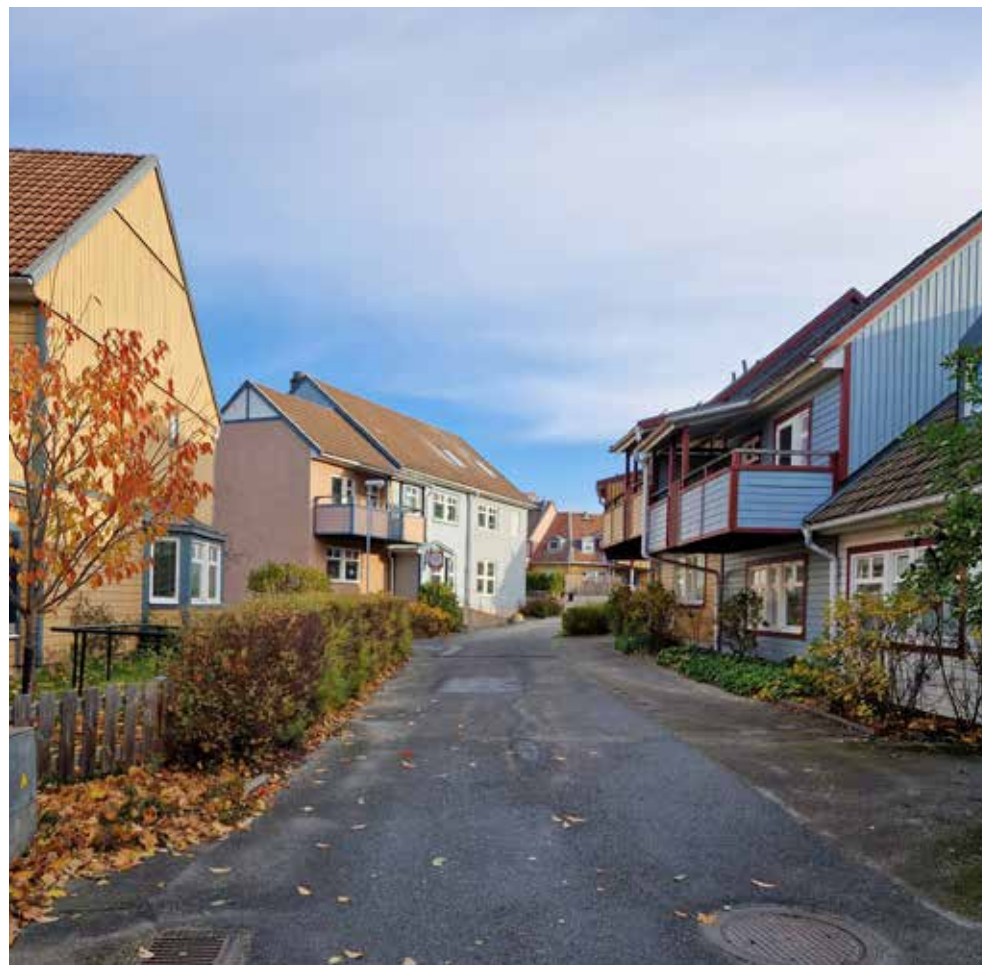
Bebyggelsen är grupperad i oregelbundna gårdsbildningar längs ett genomgående, i huvudsak bilfritt, huvudstråk. Vägens kurvor och de varierande volymerna ger varierande fondmotiv som leder blicken framåt. Husens fasader är i puts eller trä, målade i en för hela området sammanhållen färgskala.

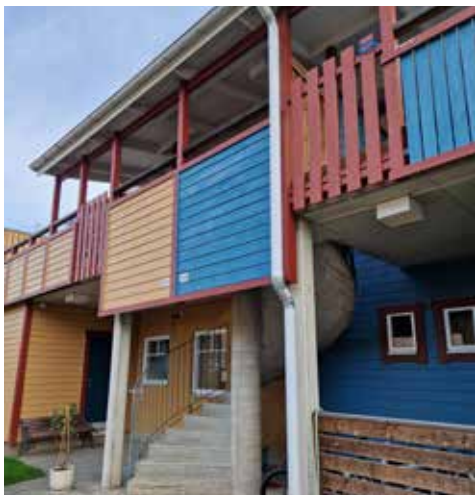
Entré från gården via trapplopp och loftgångar. Balkongfronterna är varierande med paneler i olika storlek och staket i starka färger.

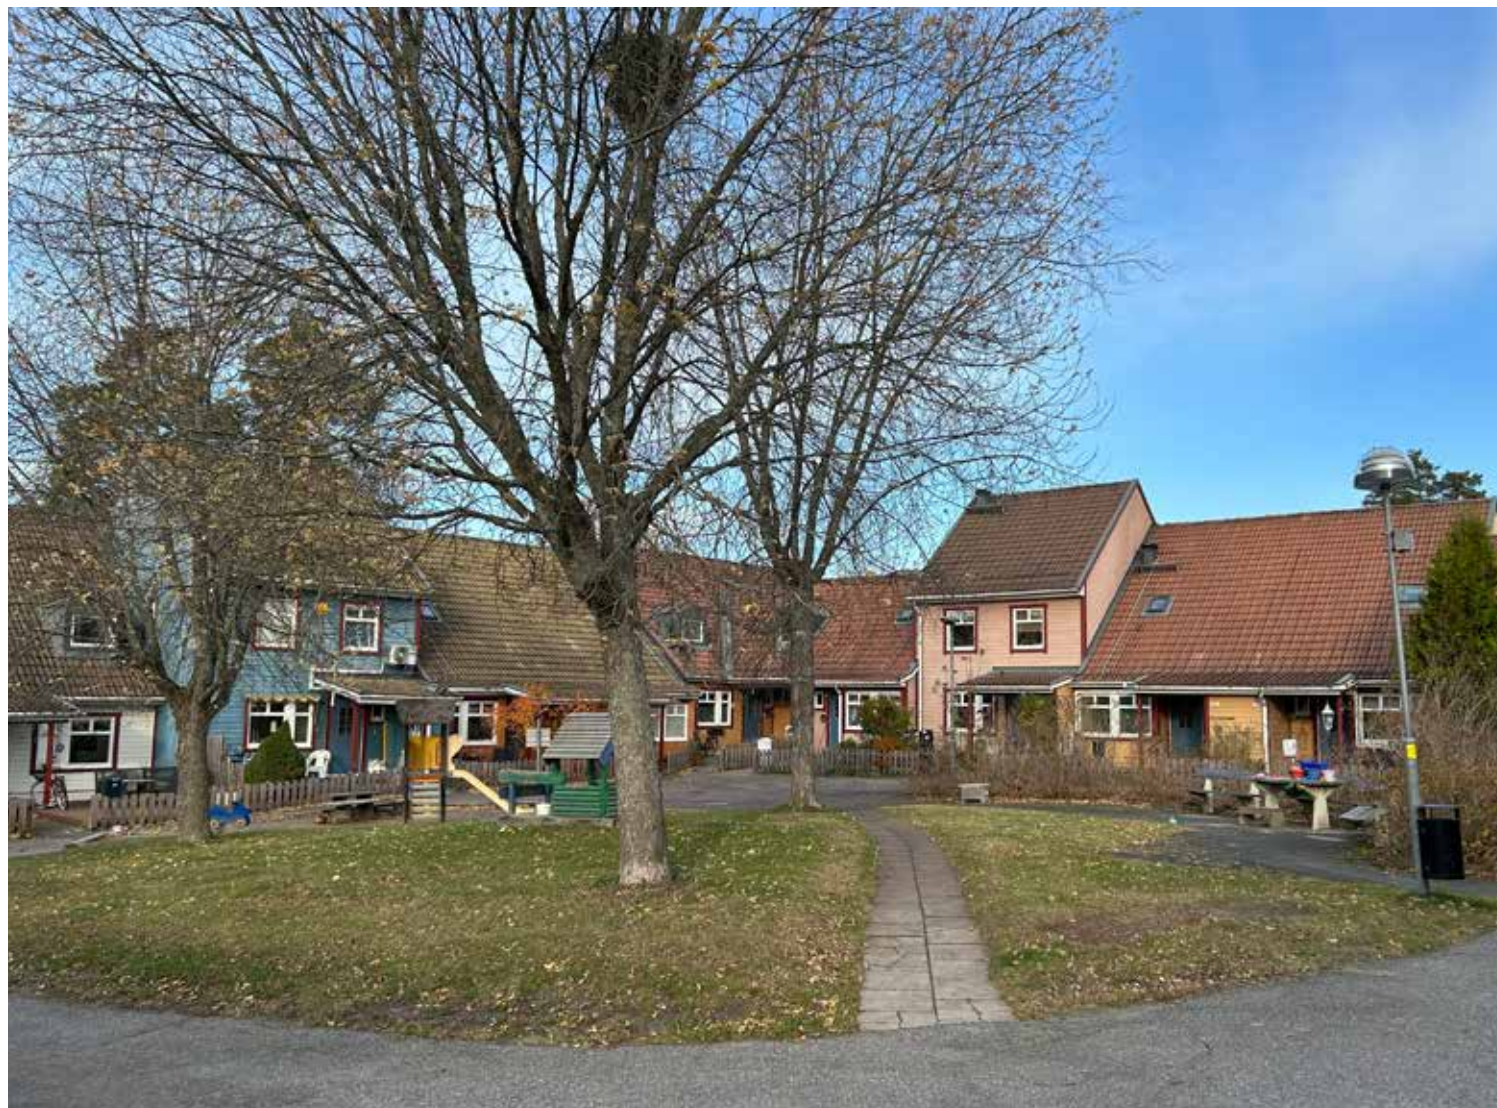
Bostadshusen ligger grupperade runt inre gårdsrum med bevarad naturmark eller anlagda grönytor. Husens omväxlande volymindelning, där varje volym ges en egen kulör, skapar ett småskaligt och varierat gårdsrum.

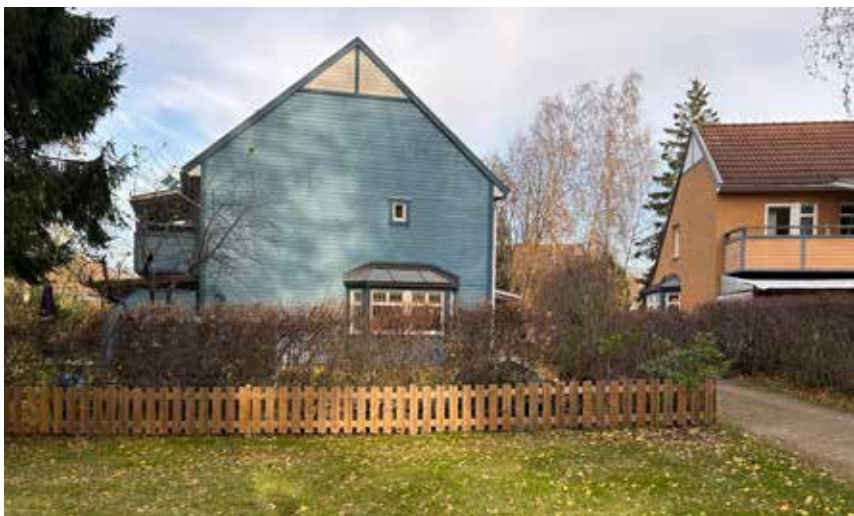
Balkonger, burspråk, branta sadeltak och paneldetaljer på fasaden är karaktäristiska byggnadselement. På utsidan av kvarteren har bostäderna egna trädgårdar, tydligt avgränsade av låga enhetliga staket eller häckar.

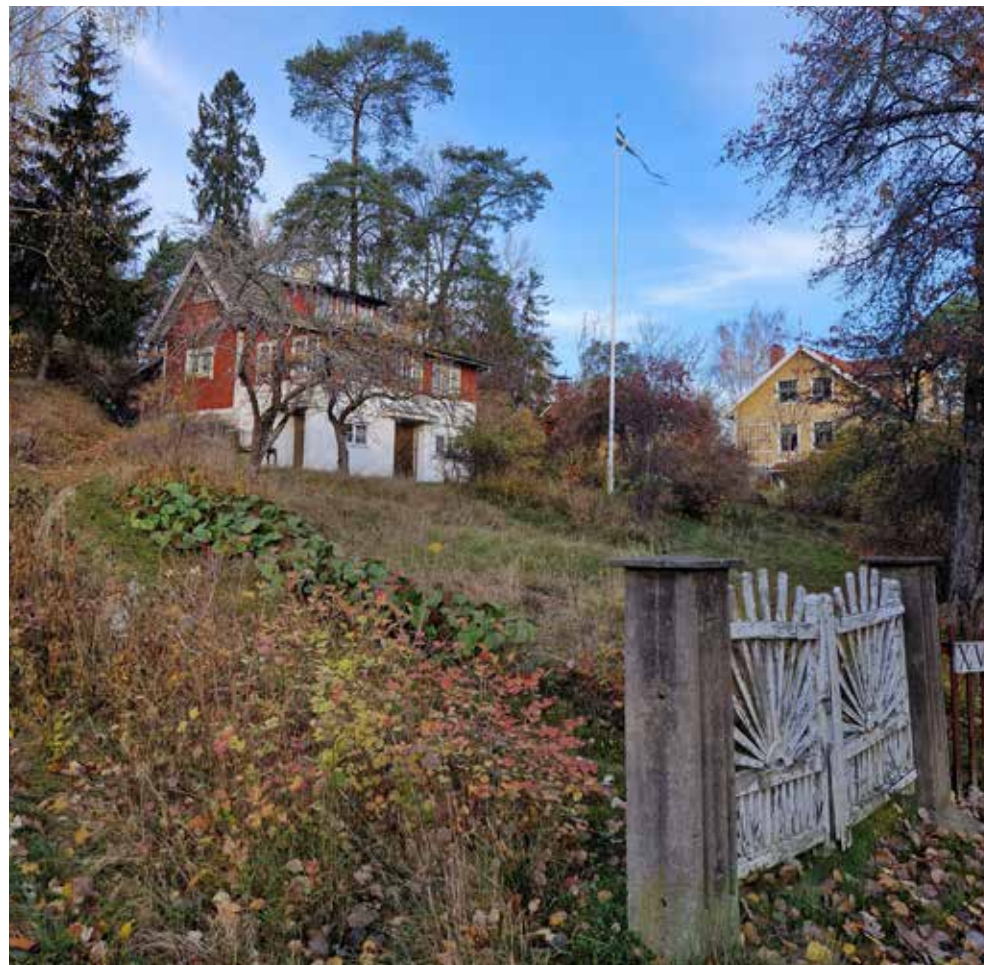
Äldre villa med träpanel uppförd med topografisk anpassning och en friliggande placering högt upp på tomten. Markens naturliga topografi är bevarad med inslag av skogsträd som gran och tall. Äldre grindar och staket avgränsar mot gatan.

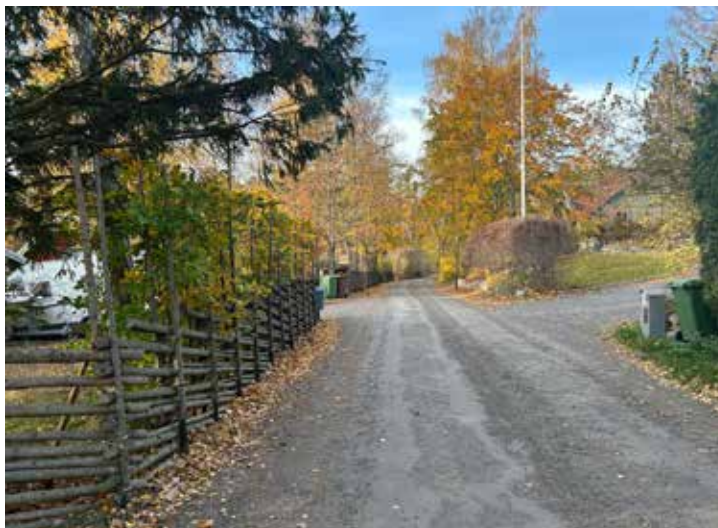
Smala grusvägar som följer topografin kännetecknar gatunätet i området.

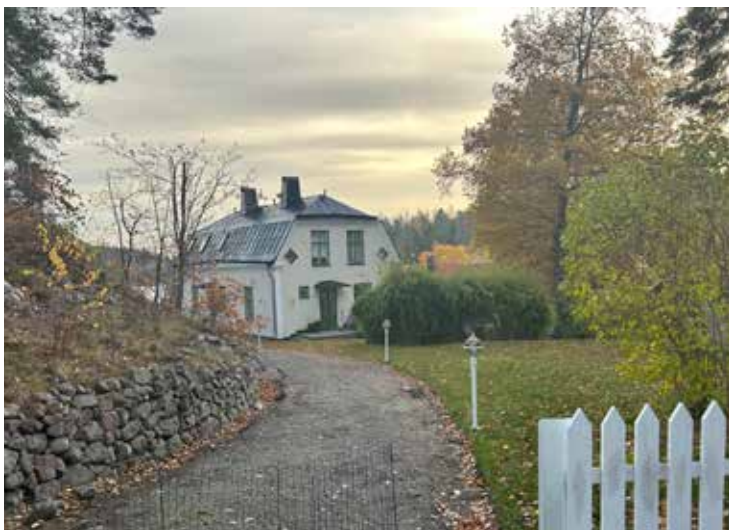
Exempel på äldre villa med putsad fasad och valmat tak i stram klassicistisk arkitektur.

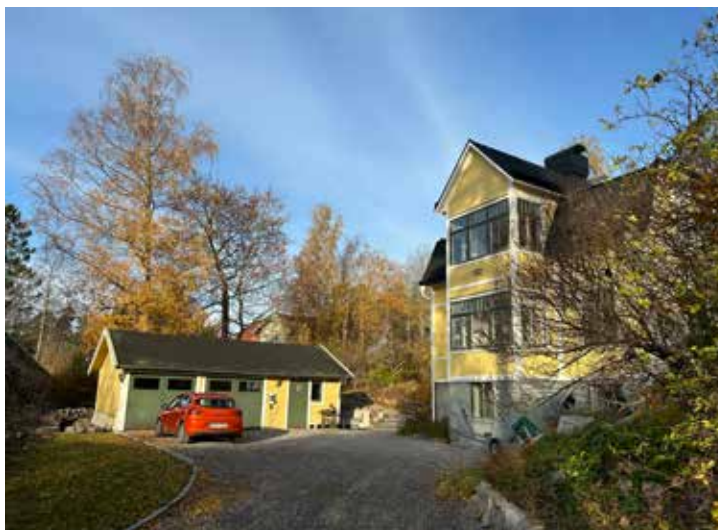
Äldre reslig trävilla med centrerad frontespis med tillhörande komplementbebyggelse.

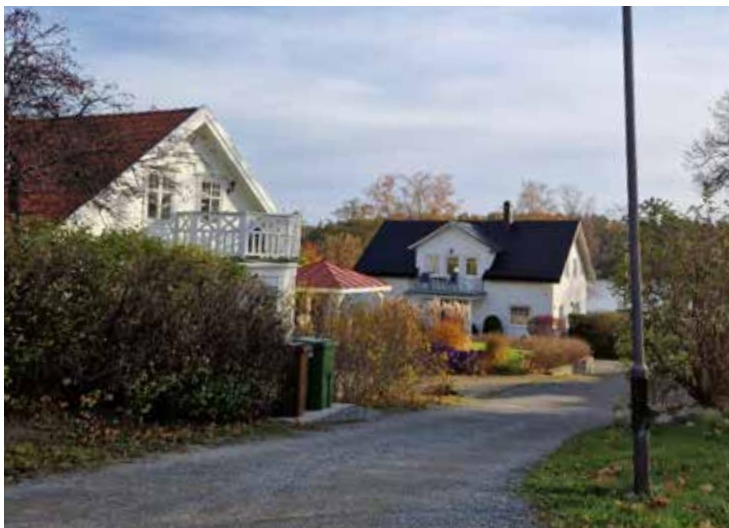
Villor anpassade till områdets äldre karaktär har uppförts på avstyckade tomter under senare tid.

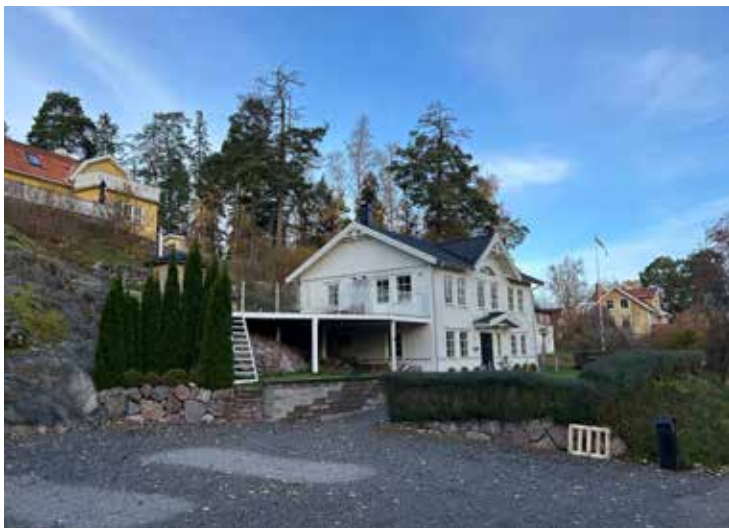
Senare tids villaförtätningar har medfört markpåverkan med avjämnad mark och avverkning av vegetation i kontrast mot områdets äldre karaktär.

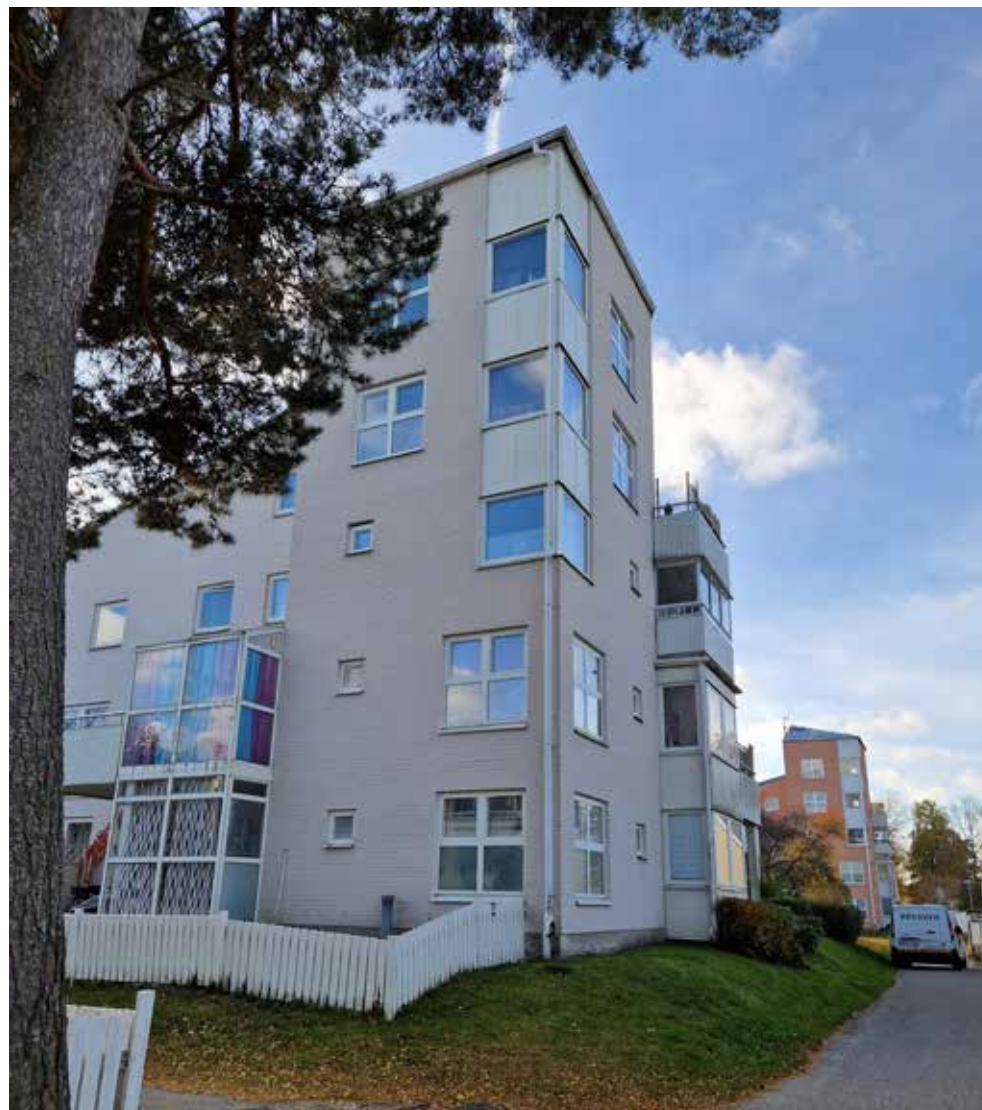
Kompletterande bebyggelse i varierande höjdskala. Området karaktäriseras av experimenterande och lekfull arkitektur med lätta material som trä, plåt och glas i kombination med ljus puts i pastellkulörer.

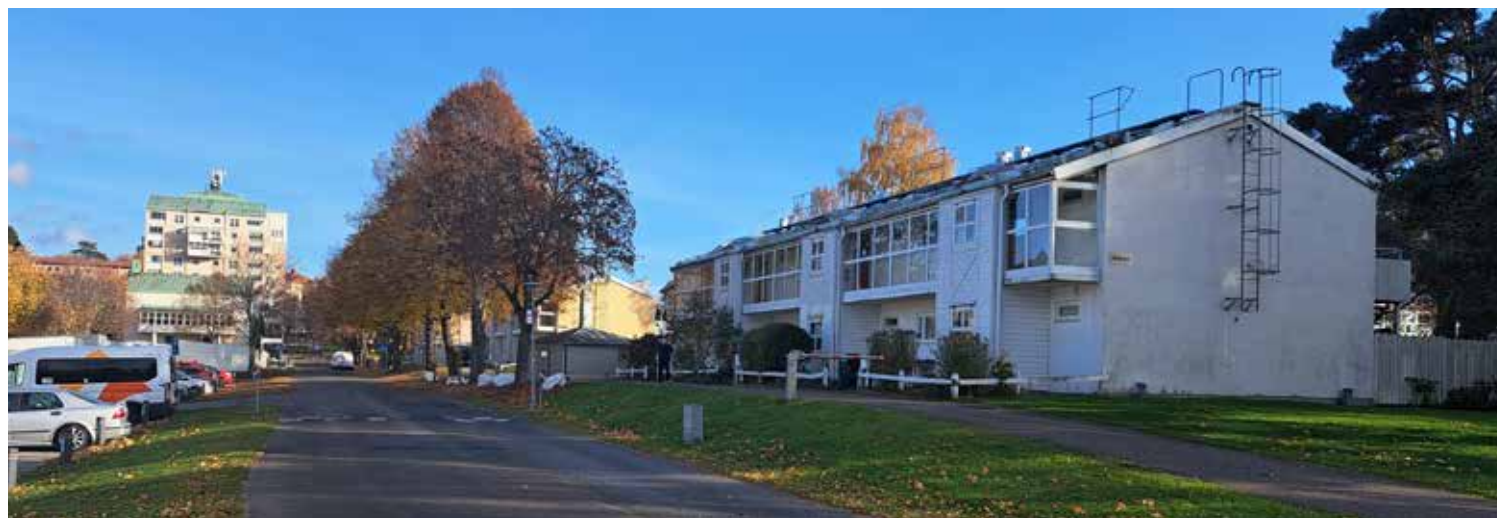
Området är trafikseparerat och angörs via en matargata i ring runt området. Till höger ombyggda äldre personalbostäder som försetts med utanpåliggande trapphus och inglasade loftgångar. Centrumhuset utgör en solitär i fonden av gatan som kantas av en av oxelrad.

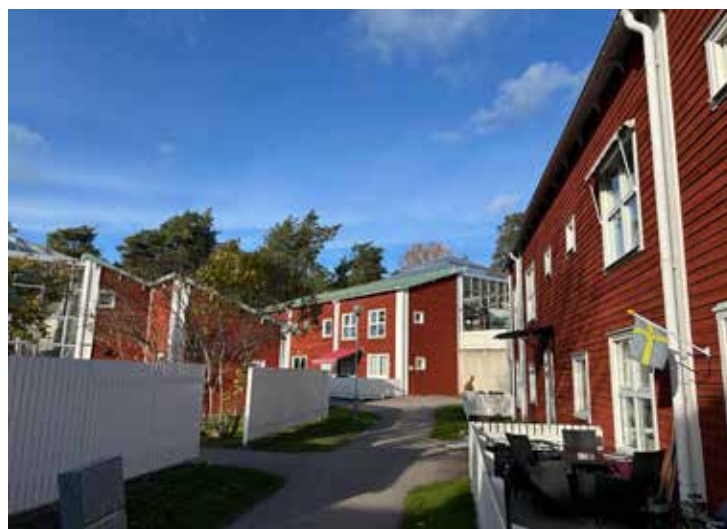
Östra delen av området består av en upprepad hustyp med en fasadutformning i faluröd träpanel som avviker från resten av mässområdet.

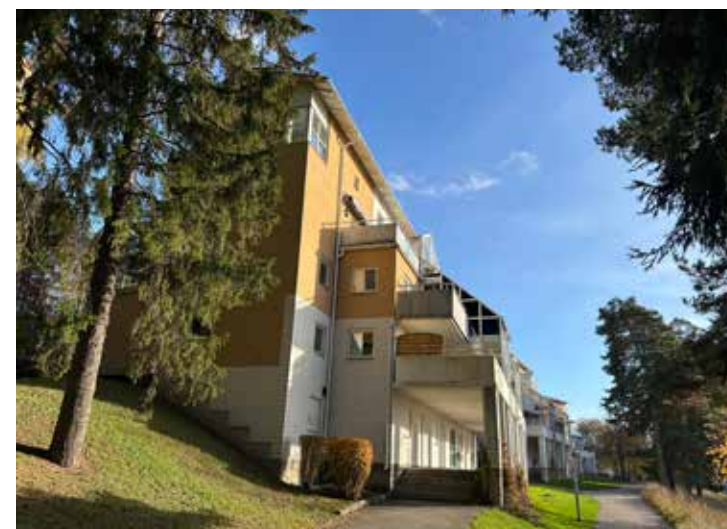
Terrasserade hus följer släntfot och tar upp höjdskillnader. Husen är utformade med framträdande lågdelar och pelargång mot parken.

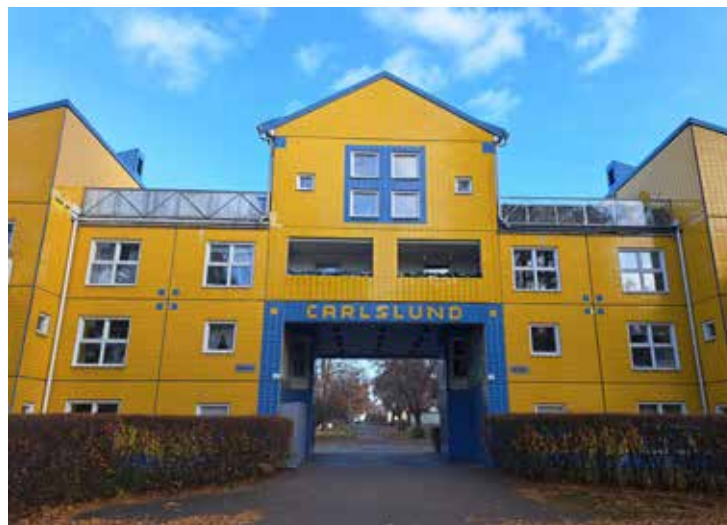
Den lekfullt utformade portalbyggnaden med gul och blå kakelfasad utgör ett landmärke för området.

Som en tydlig entréport till området Carlslund reser sig en byggnad med fasad i gult och blått kakel. Byggnaden är formad som en port med en två-våningar hög portal centrerad och genomgående i huskroppen. Takavslutet är varierat med ett centrerat gavelmotiv, terrasser på vardera sida samt pulpettak som i de olika våningshöjderna uppfattas som ett förenklat motiv av ett torn.

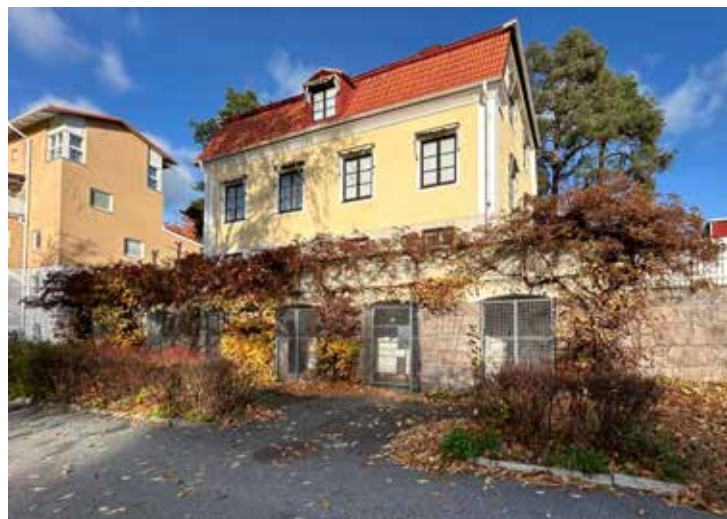
Äldre vårdhemsbebyggelse är inordnad i den nya strukturen från bomässan, här Ekshagen med tillhörande mur i liv med senare kvarter till vänster blid.

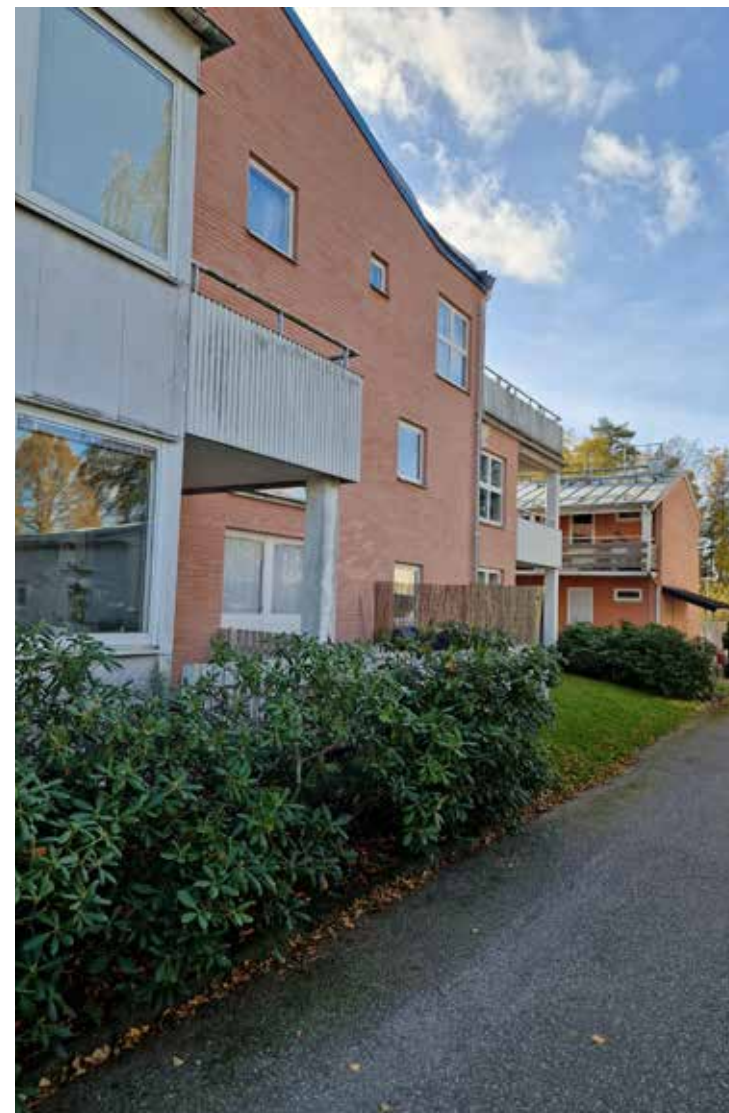
Exempel på hur nya bostäder (till vänster) lagts till och kompletterat ett kvarter med äldre ombygda personalbostäder (till höger).

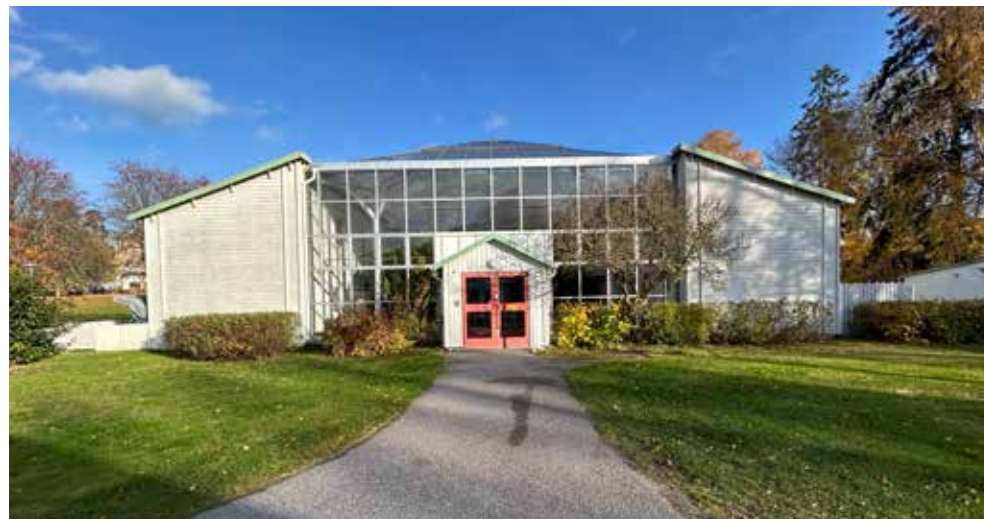
De U-formade kvarteren med stora glaspartier över gårdarna, byggda för att stärka gemenskapen mellan de boende, utgör en för Carlsund återkommande och karaktäristisk byggnadstyp.

De stora glaspartier som ramar in gårdarna mellan huskropparna bildar överbyggnader likt diamanter. Inom de inglasade gårdarna löper loftgångar, växtlighet och gemensamma ytor.

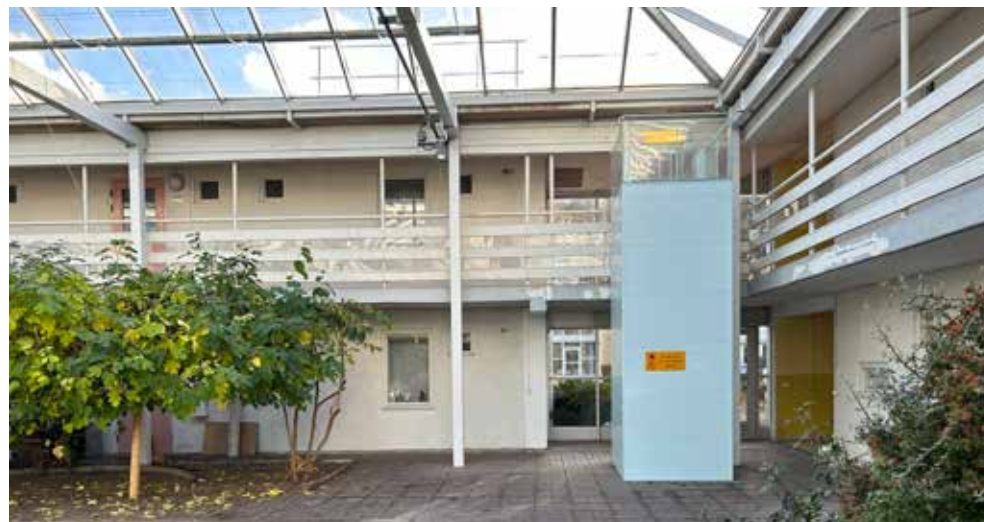
Invändig atriumgård med loftgångar till bostadsentréerna, gemensamhetsyta och planteringar.

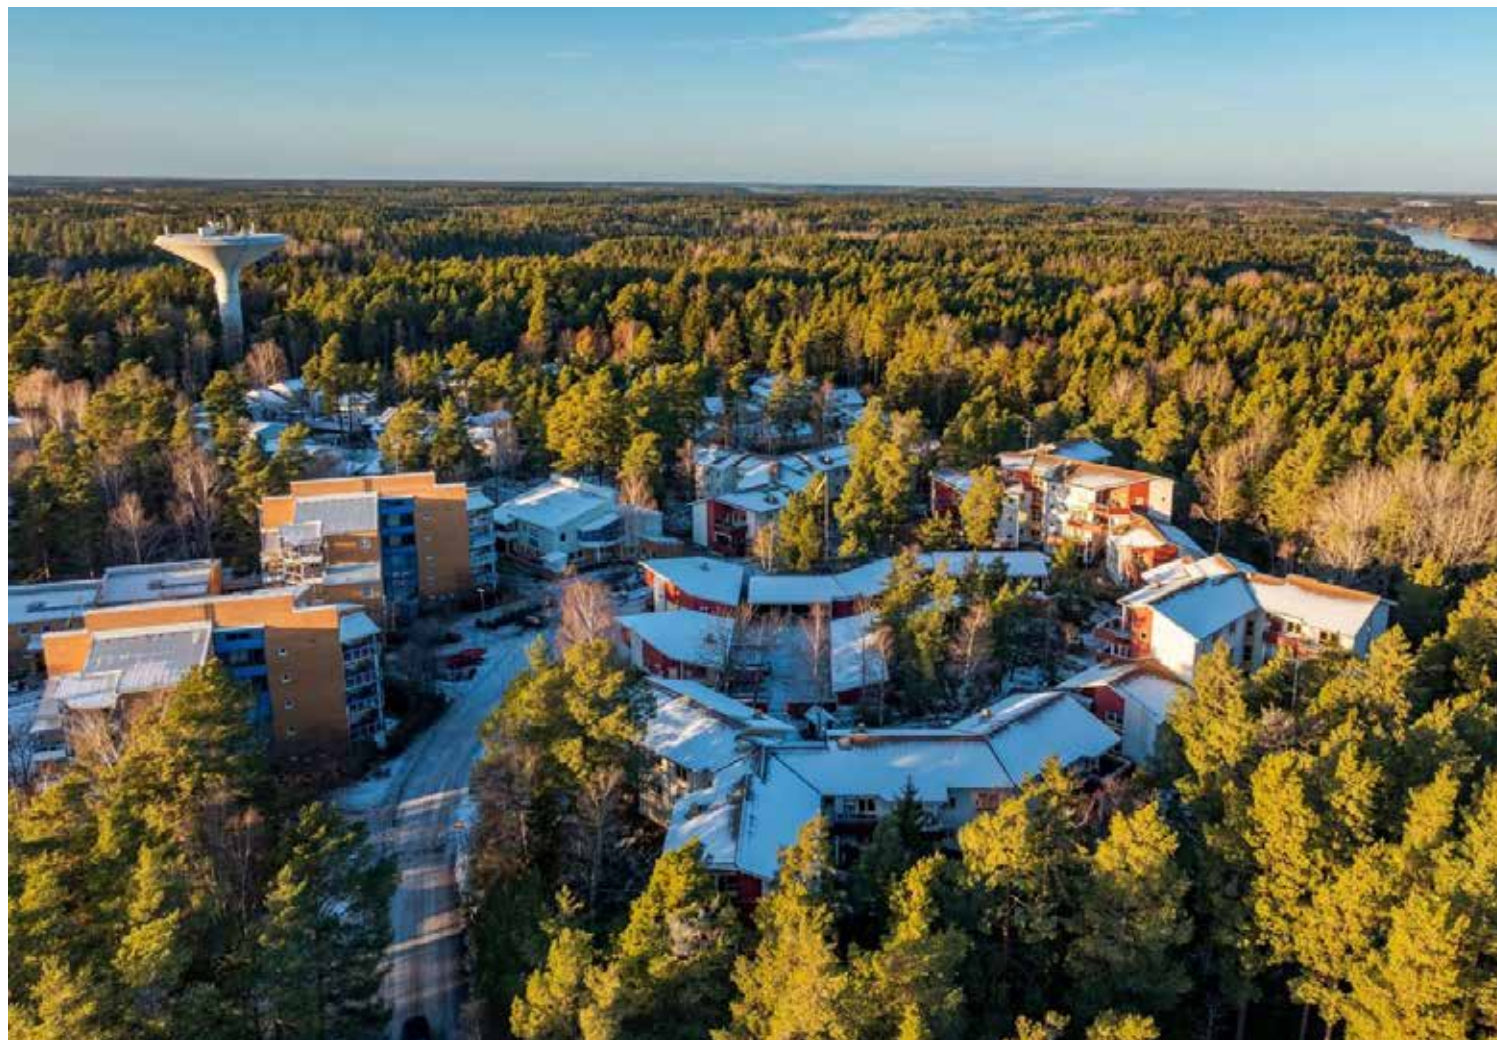
Flygfoto över mässområdet Bo 85 vid Runby backar från Bromsbodavägen mot nordväst. Runby höjd syns till höger i framkant och Runby backe till vänster. Bakom dessa syns småhusområdet, delvis dolt bakom bevarad skogsvegetation. Naturen är sparad nära inpå husen runt hela området.

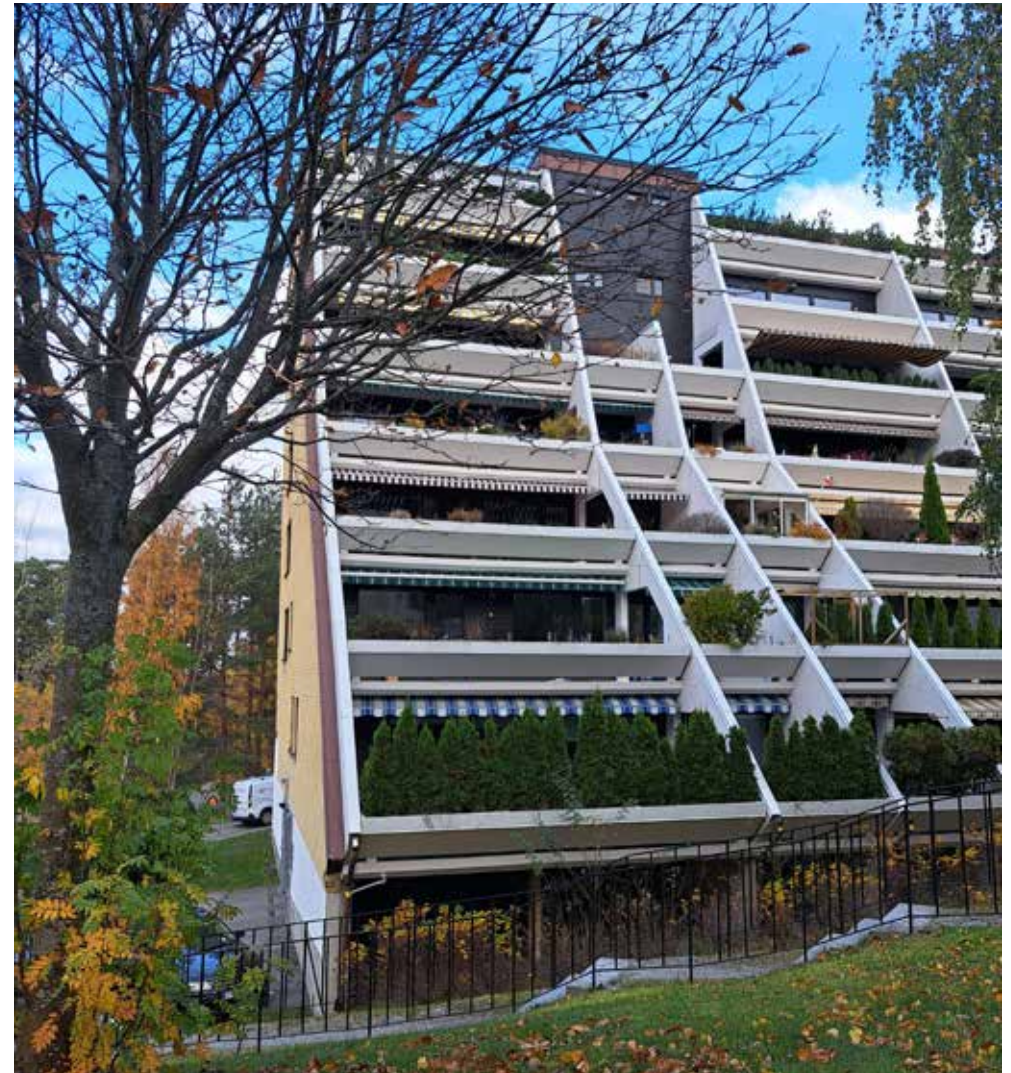
Terrasshusen tar upp höjdskillnaderna i terrängen och varierar i höjd utifrån marknivån, med högre våningsantal där marken faller undan. Terrasserna kragar ut nedanför varandra och är i framkant försedda med odlingskärl.

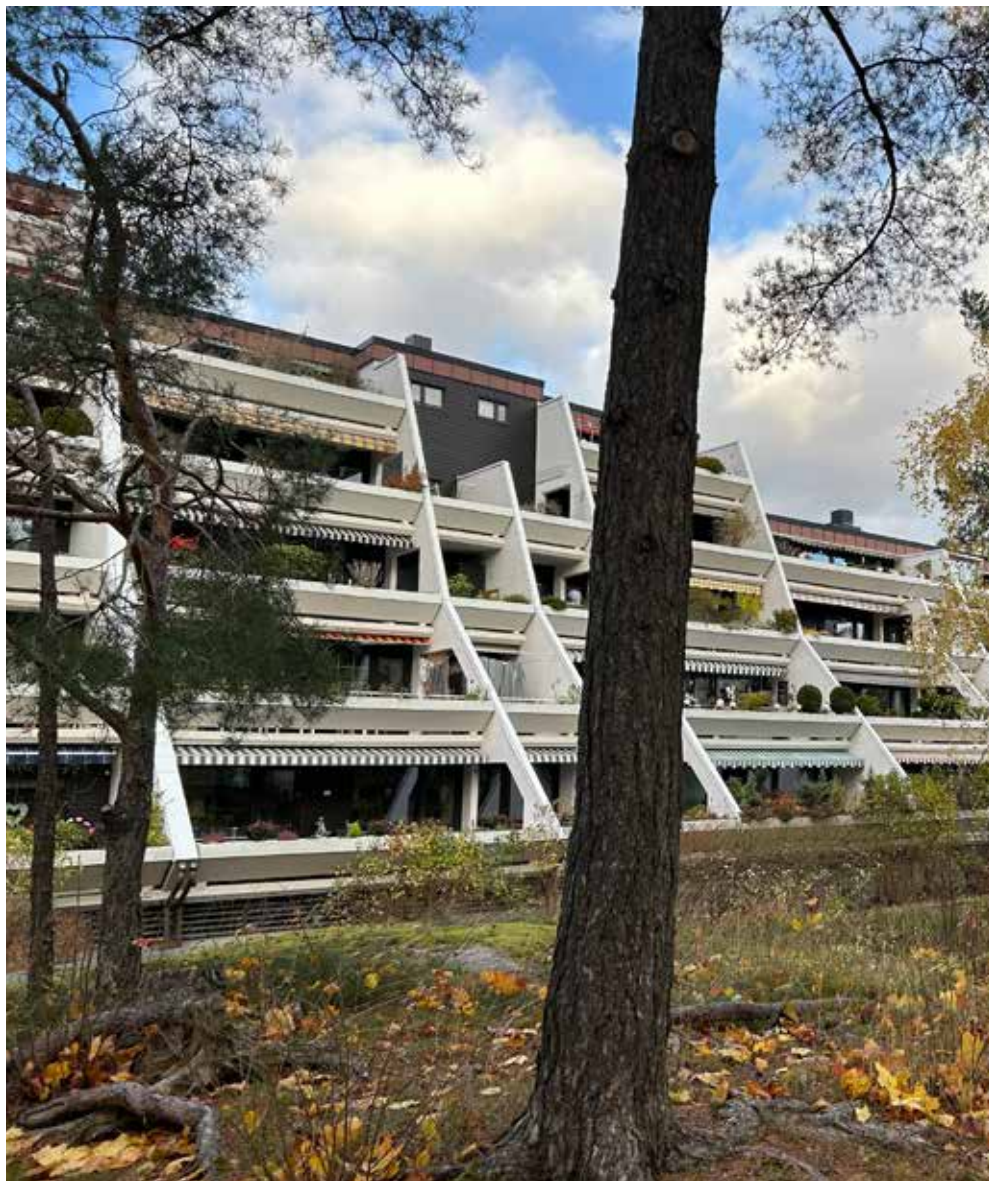
Bild ovan: Den skarpskurna gavelsektionen med sammanhållen fasadlinje bakom vilken terrasserna döljs är karaktäristisk, liksom fasadmaterialet i gult tegel.

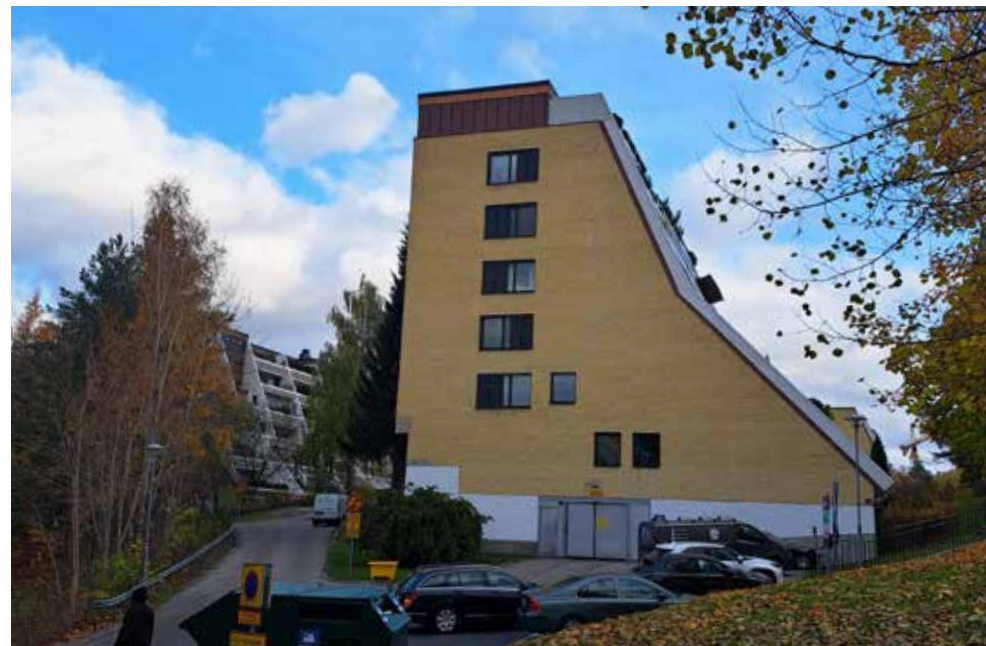
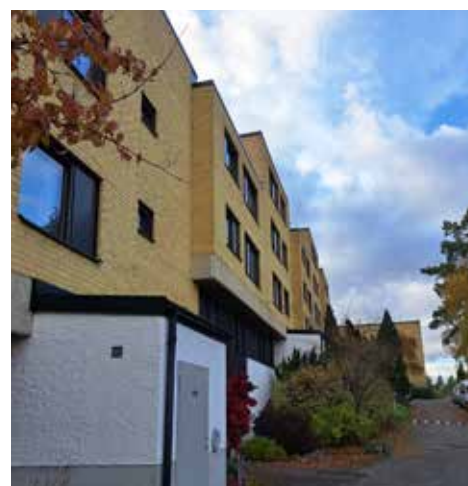
# Terrasshus: Hasselbacken

Liten bild till vänster: På entrésidorna skapar fasadförskjutningar variation och bryter upp de långa husfasaderna.

Stor bild till vänster: Terrasser i målad betong. Mellan husen finns bevarade naturmarkspartier med berg i dagen på gårdarna.

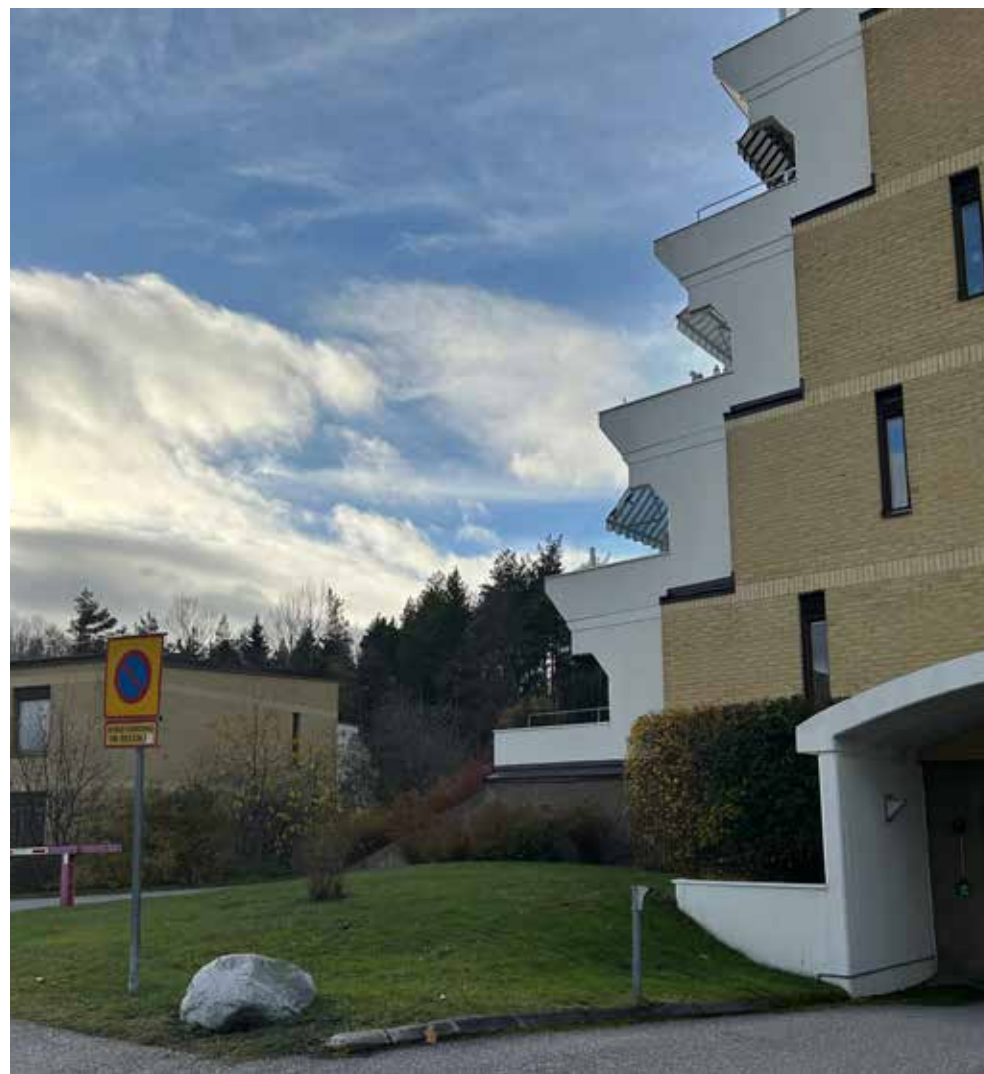
Terrasshusen på Lövestavägen har en karaktäristisk gavelsektion med utanpåliggande terrasser i målad betong. Under husen ligger garage med entré från gaveln mot gatan under en portik med välvt tak.

Terrasserna skiljer ut sig från gavlarna i tegel genom avvikande utformning i betong som skapar ett zick-zack-mönster längs gavelfasaderna.

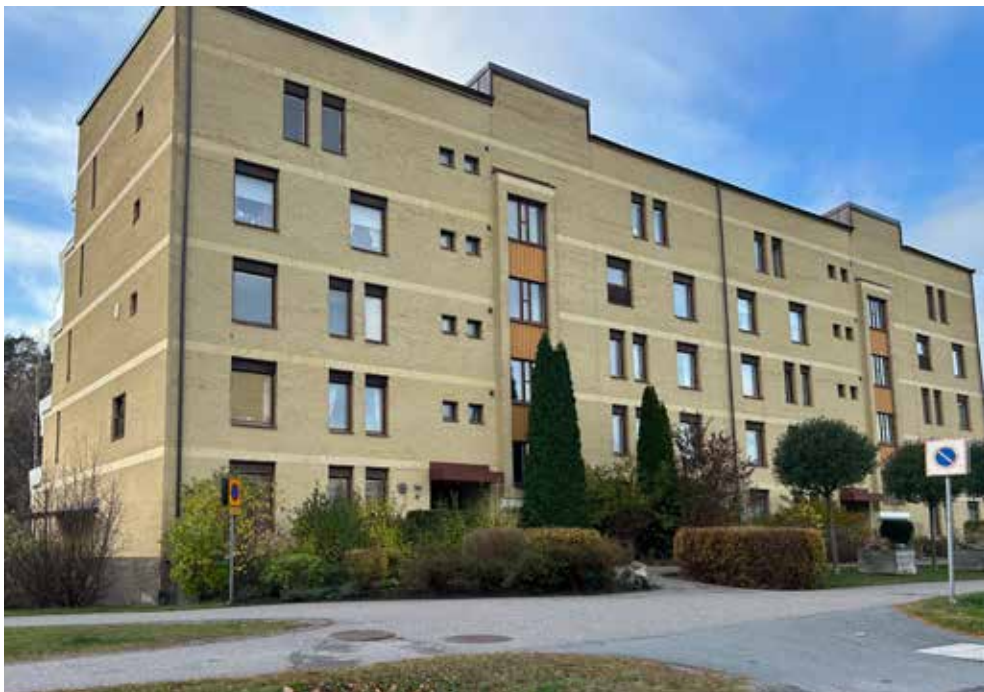
Fasad mot entrésidan i gult tegel med våningsband och markerade trapphus.
