# Kunskapsunderlag för kulturmiljö i Upplands Väsby

2025-04-14

**Nyréns** Arkitektkontor

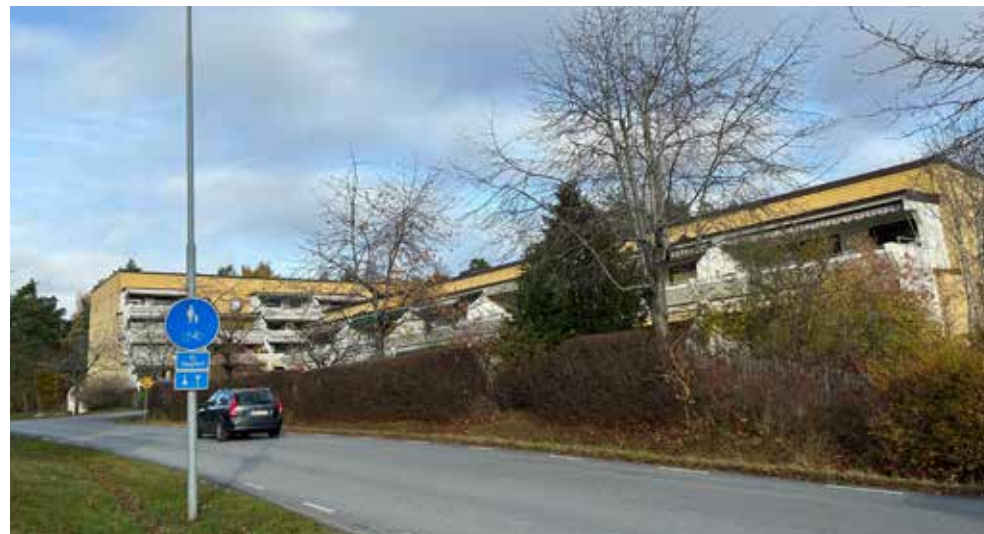
Husen håller enhetlig höjdskala i fem eller två våningar. De lägre husen längs Lövstavägen är försedda med privata trädgårdar mot gatan.

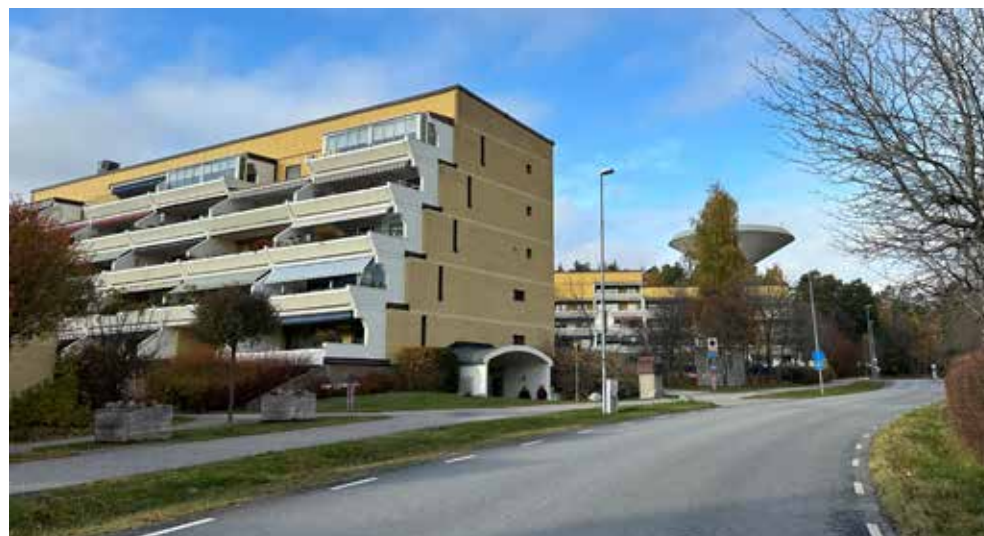
Husen står grupperade så de bildar större gårdsrum och vänder omväxlande gavel och långsida mot gatan.

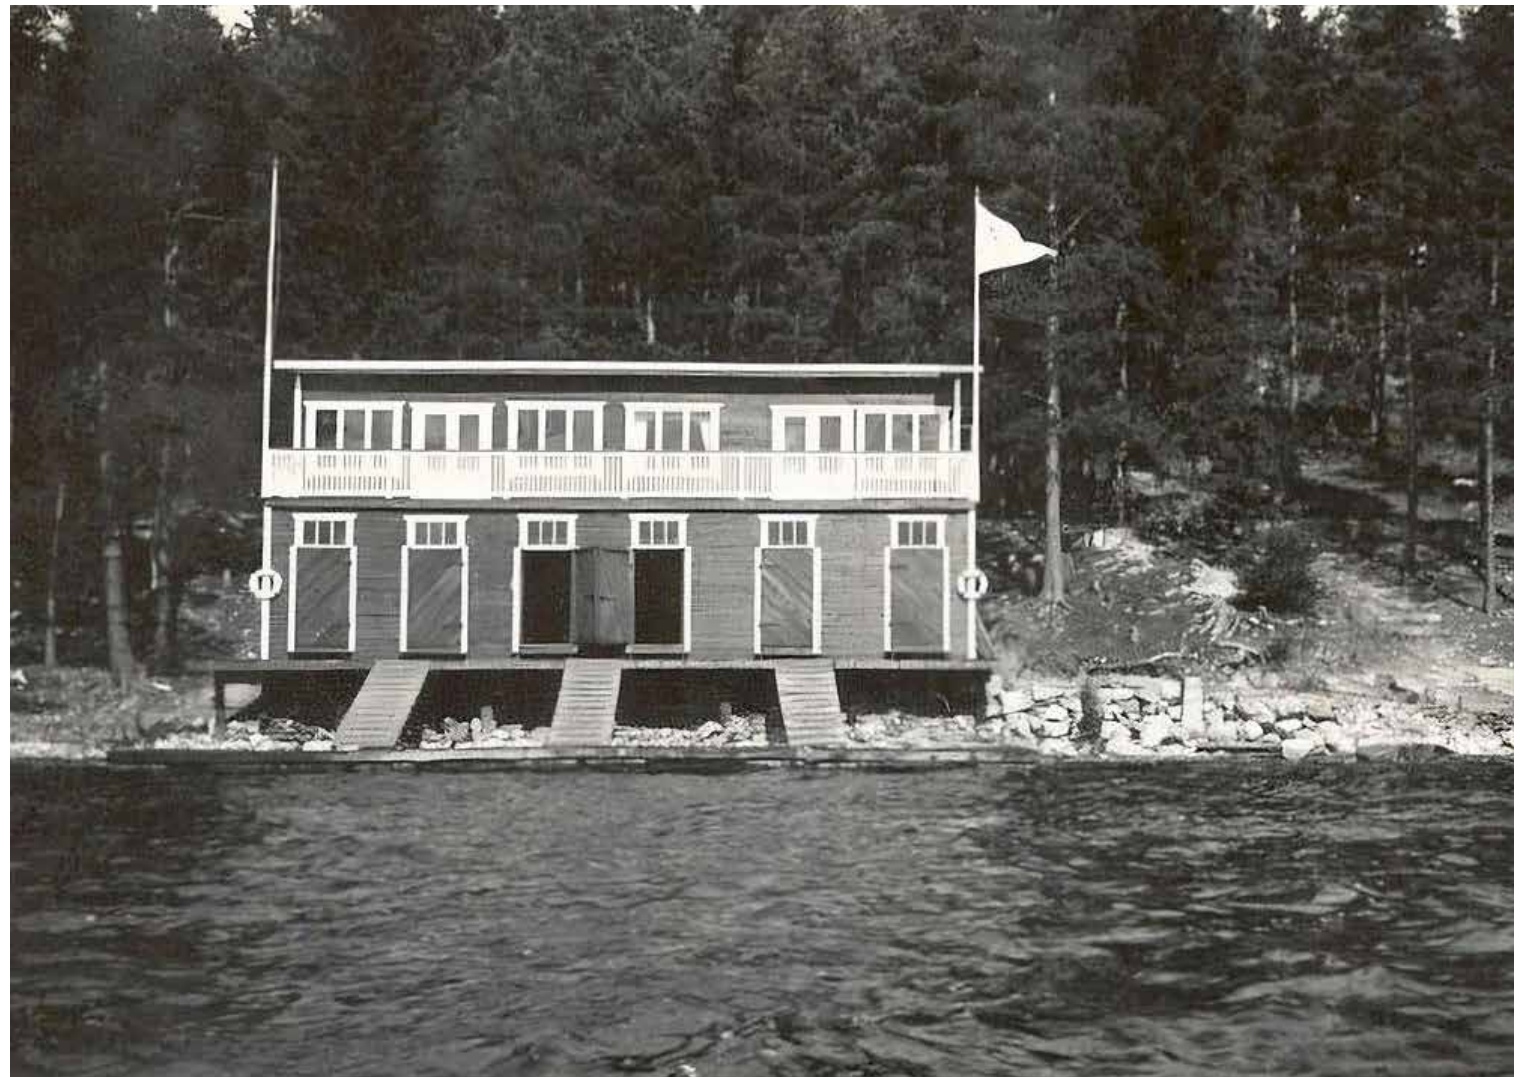
Kanotklubben Glids kanothus. Nuvarande kanothus byggdes 1936-38 och är arkitektritad. Det ser i princip likadant ut idag.  
Källa: Kanotklubben Glid
