Östra Runby med Väsby stationsområde  
Kulturmiljöutredning 2019-10-04

WSP Samhällsbyggnad

Kulturmiljöutredning Östra Runby med Väsby stationsområde

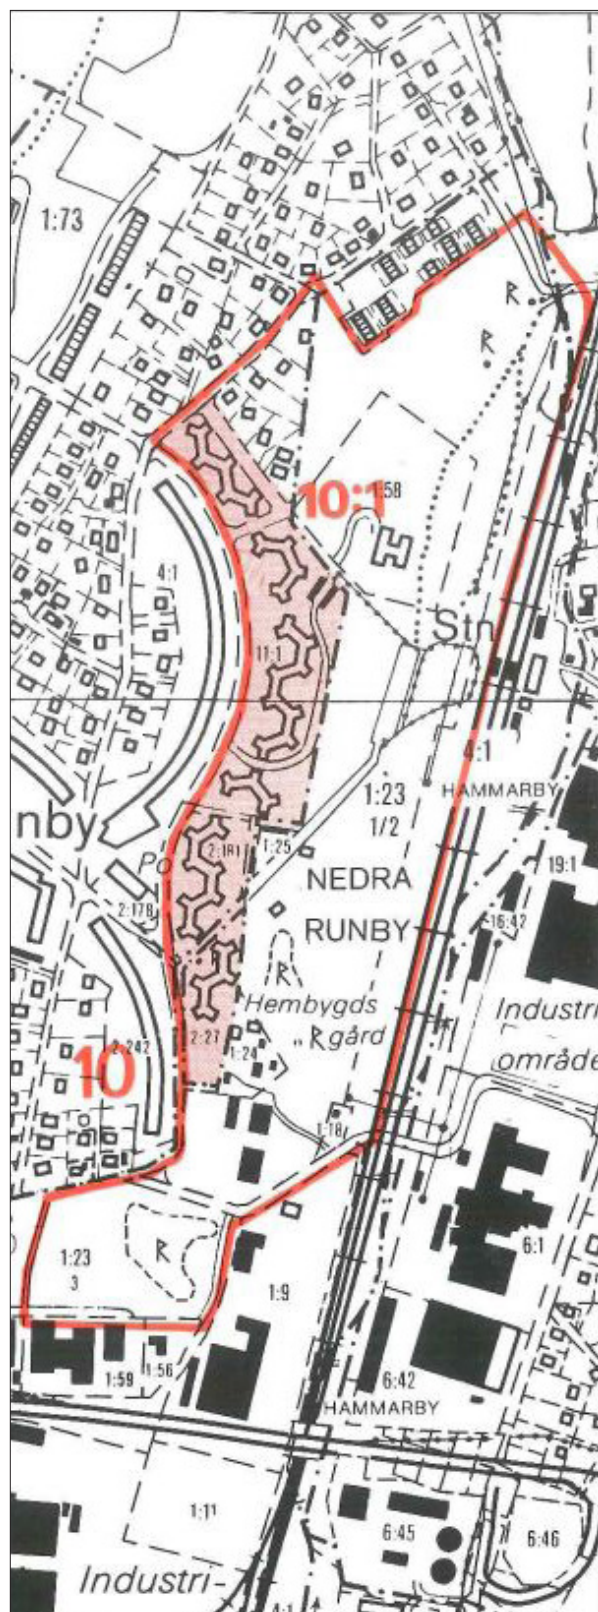
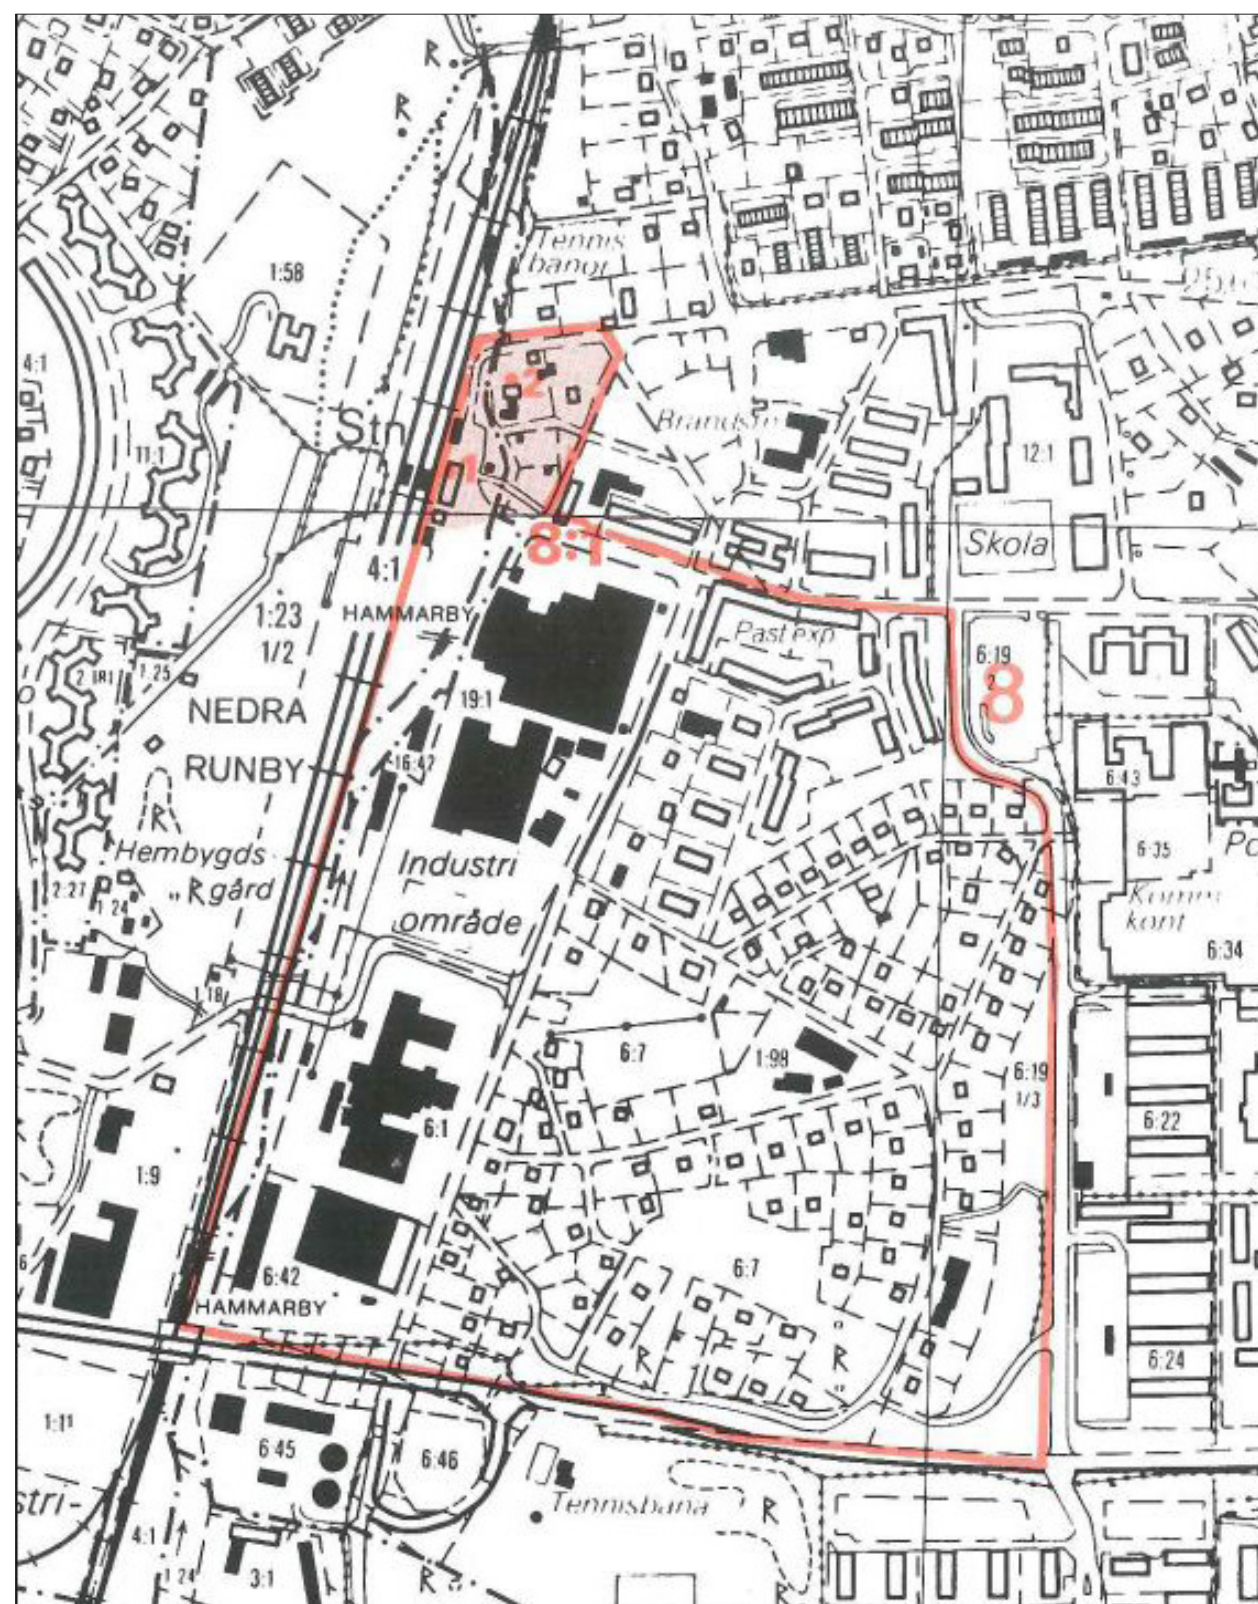
Kartor ur *Upplands Väsby kulturhistoriska miljöer*, första delen av kommunens kulturmiljöprogram (1988). Nr 10 är Runby Hage, 10:1 är Stjärnhusen vid Hagvägen. Inom Runby hage utpekade även de enskilda miljöerna Nedra Runby 1:8 - Ställverket, Nedra Runby 1:23 - Ladbirstenen och Nedra Runby 2:24 - Hembygdsgården ut i kulturmiljöprogrammet. Nr 8 är Väsby villastad, där 8:1 - Stationsområdet pekade ut..

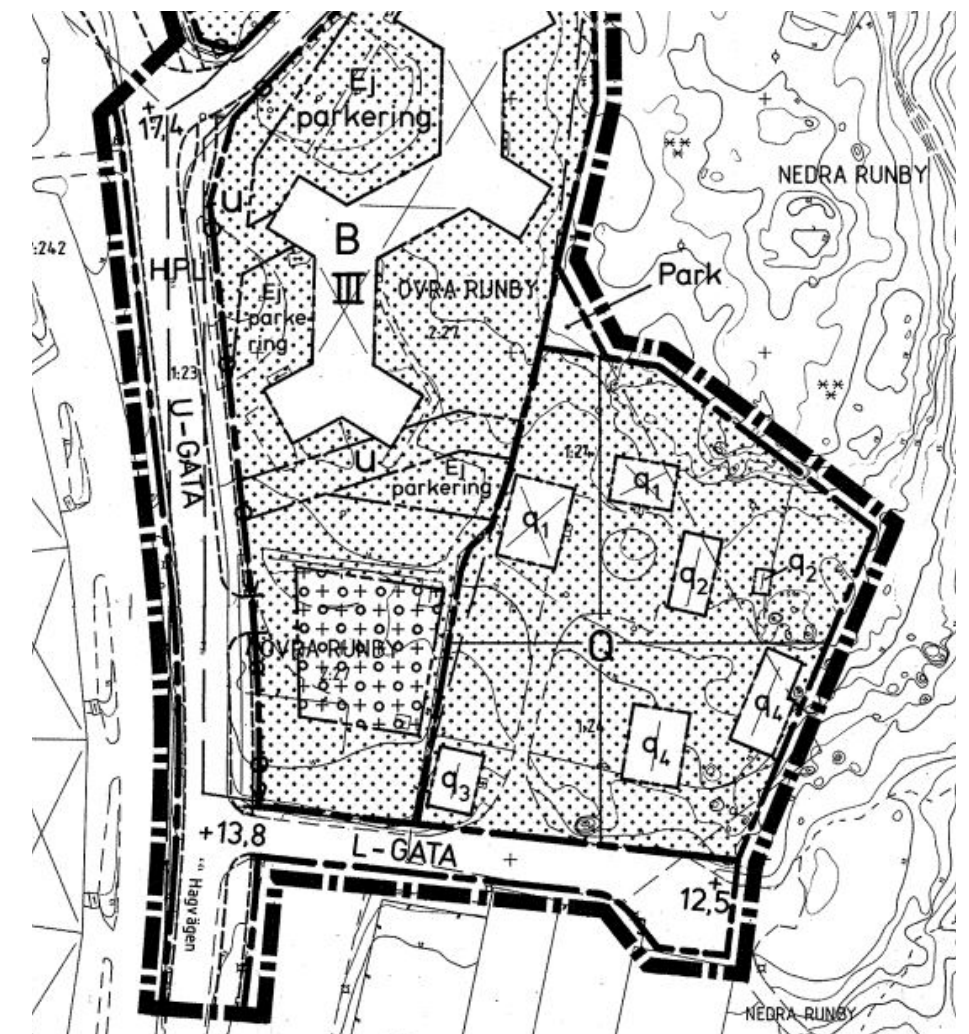
Utsnitt ur Detaljplan för område vid Hagvägen. Hembygdsgårdens område utgör kulturresevat (Q) och gårdsmiljöns byggnader har q-bestämmelser som innebär rivningsförbud och restriktioner för respektive byggnad.

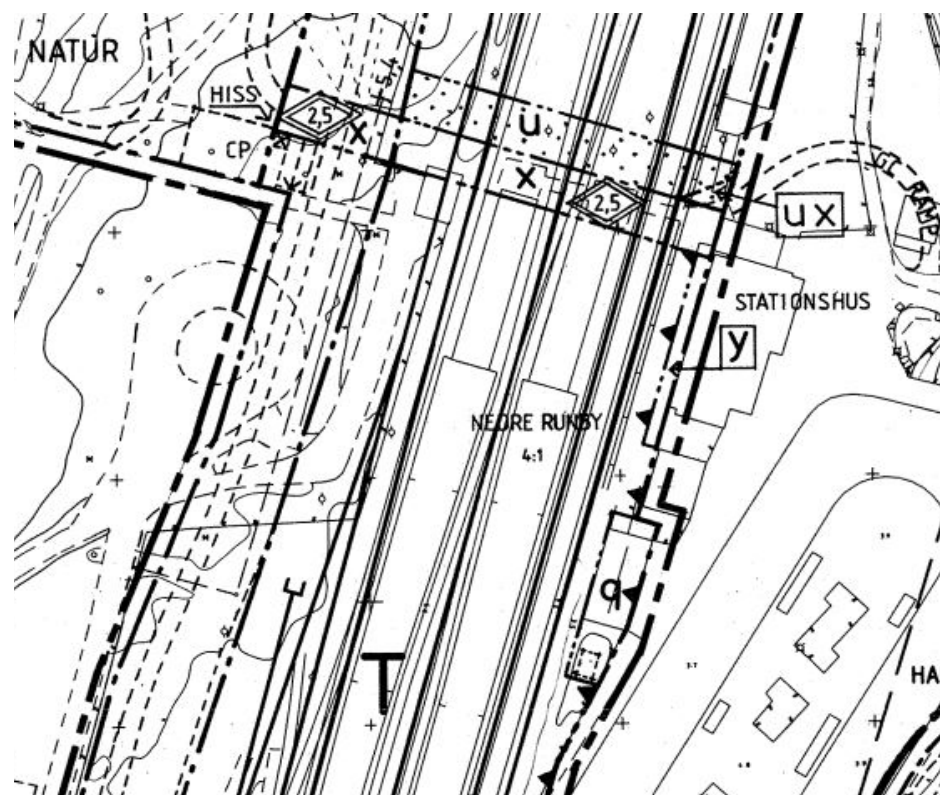
Utsnitt ur plankarta för området med Väsby station. En teknikbyggnad söder om Stationen är betecknad med q - "Byggnadens utformning skall anpassas till den intilliggande kulturhistoriska miljön (stationshus och Henriksborg)".

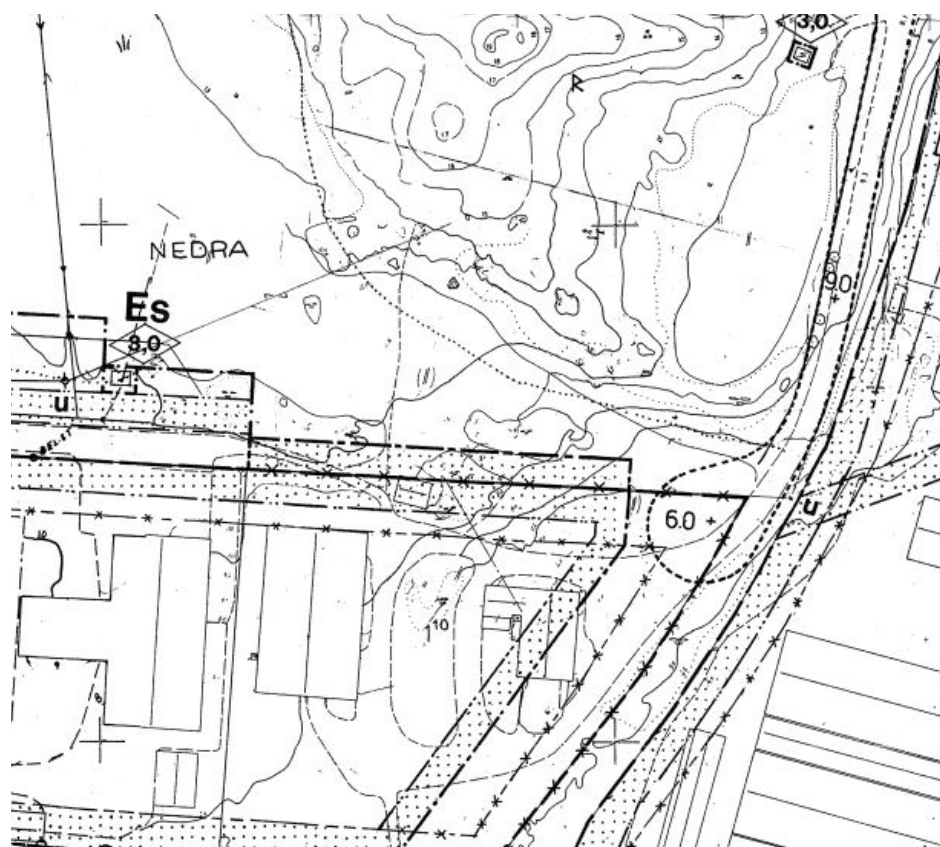
Utsnitt ur stadsplan för del av Mälarvägen mm, laga kraft 1976-02-06. Området nära fornlämningar vid Zamores kulle är prickad mark och får ej bebyggas.

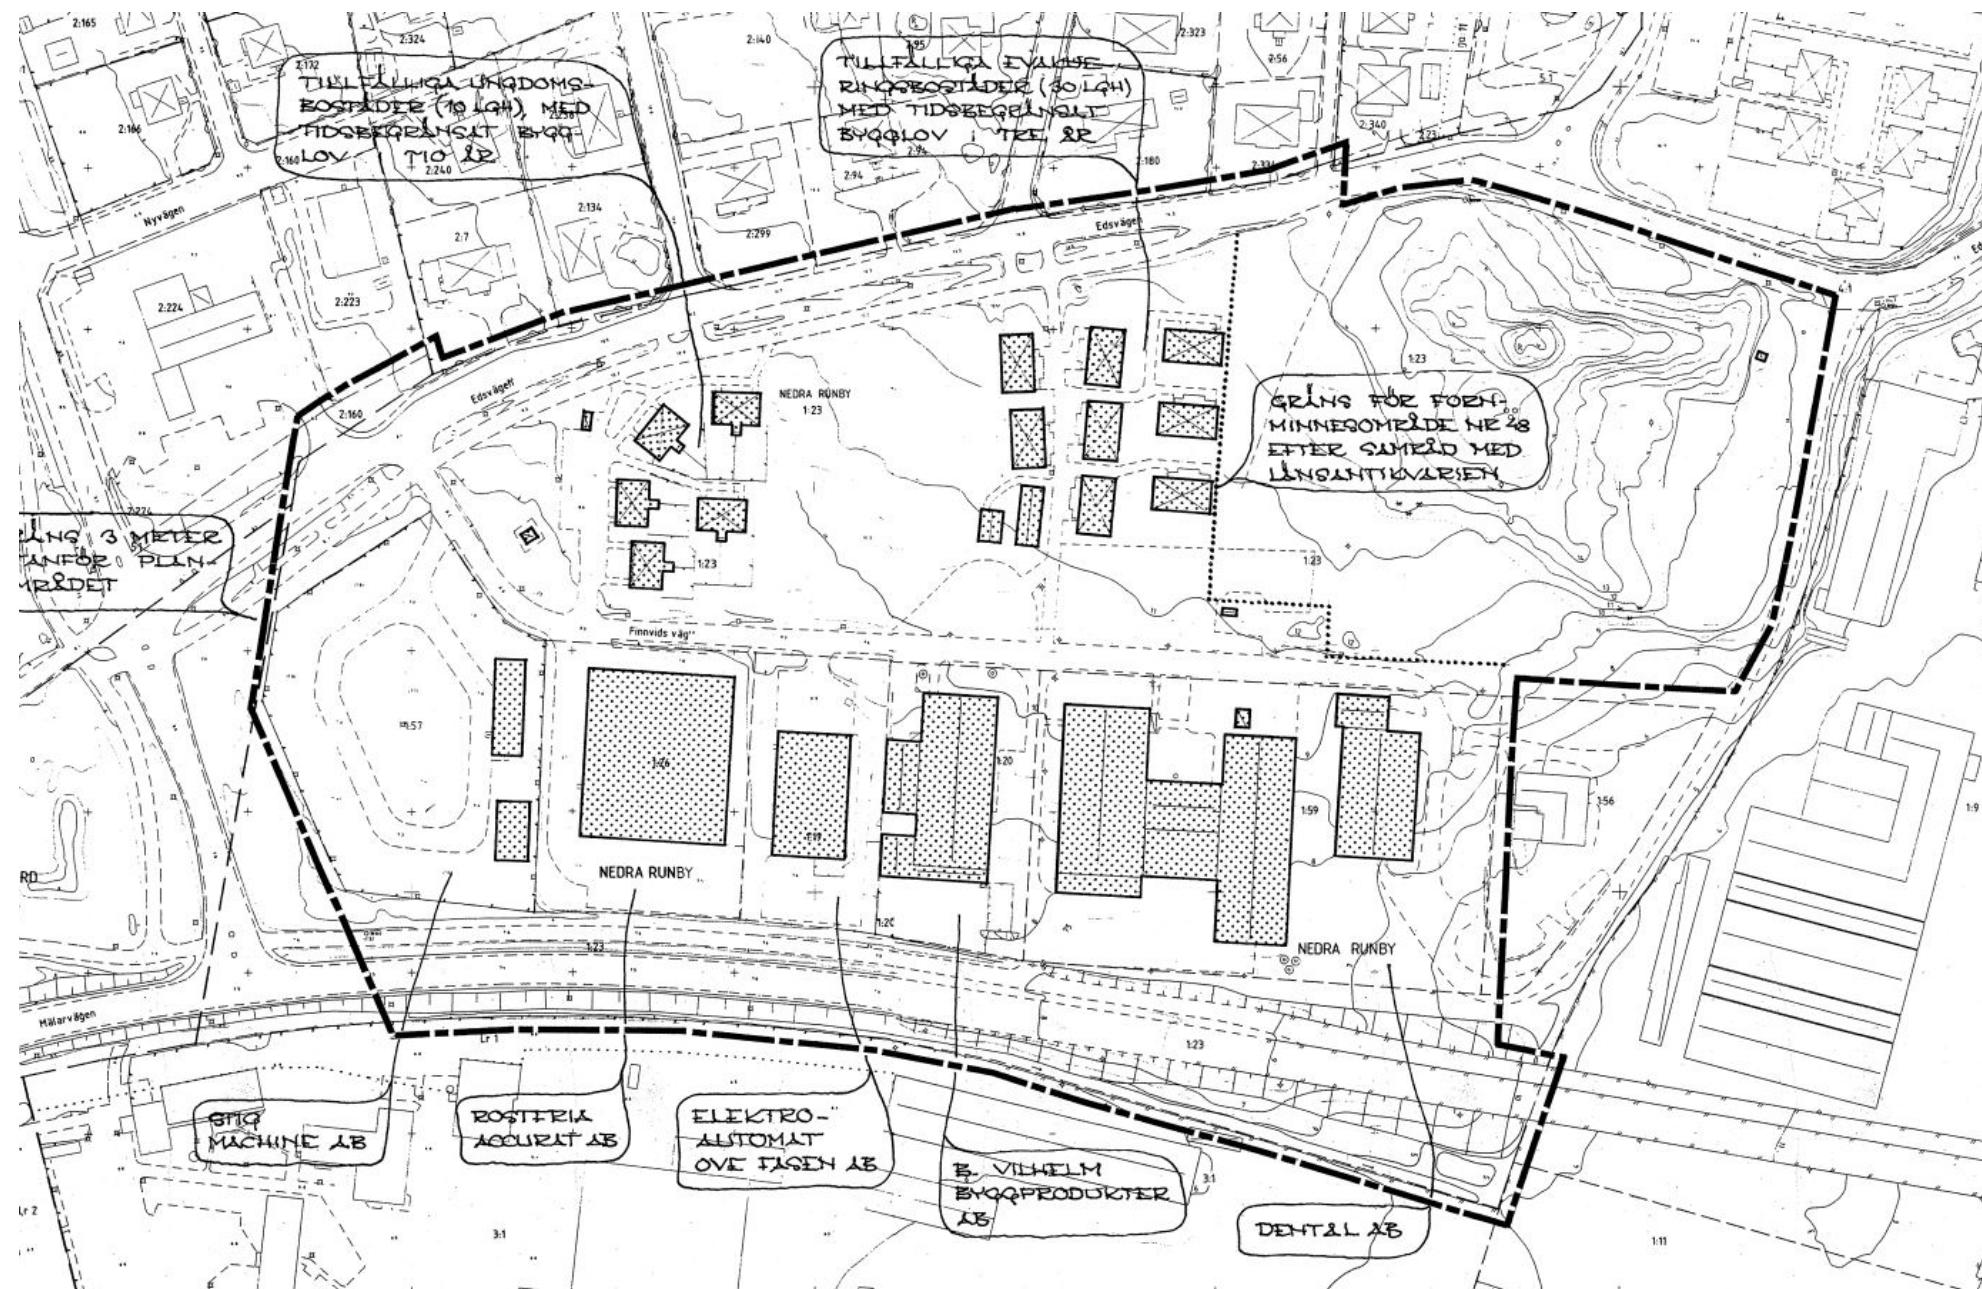
Utsnitt ur plankarta detaljplan för område vid Zamores kulle, laga kraft 1991-08-22. En gräns finns för fornlämningsområdet efter samråd med länsstyrelsen, men gränsen går inte hela vägen fram till Fornminnesvägen.

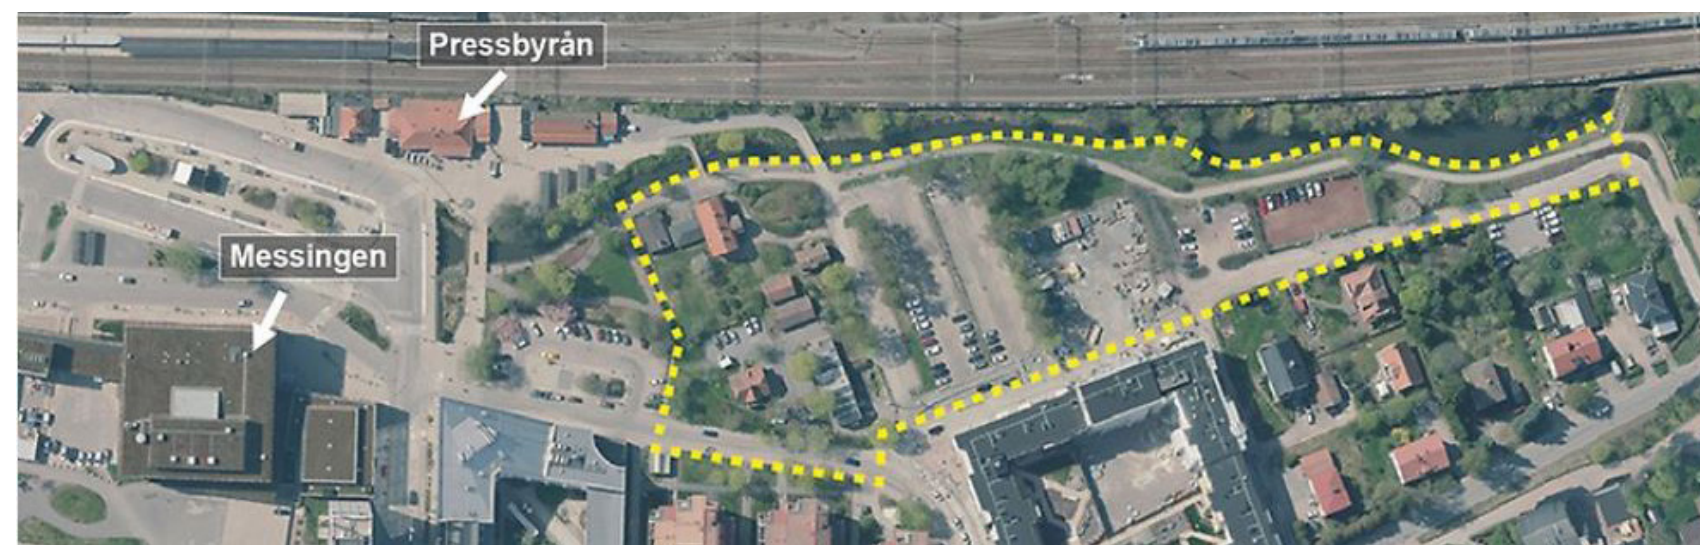
Detaljplanegräns för järnvägsparken i gult. Planen vann laga kraft 2017.

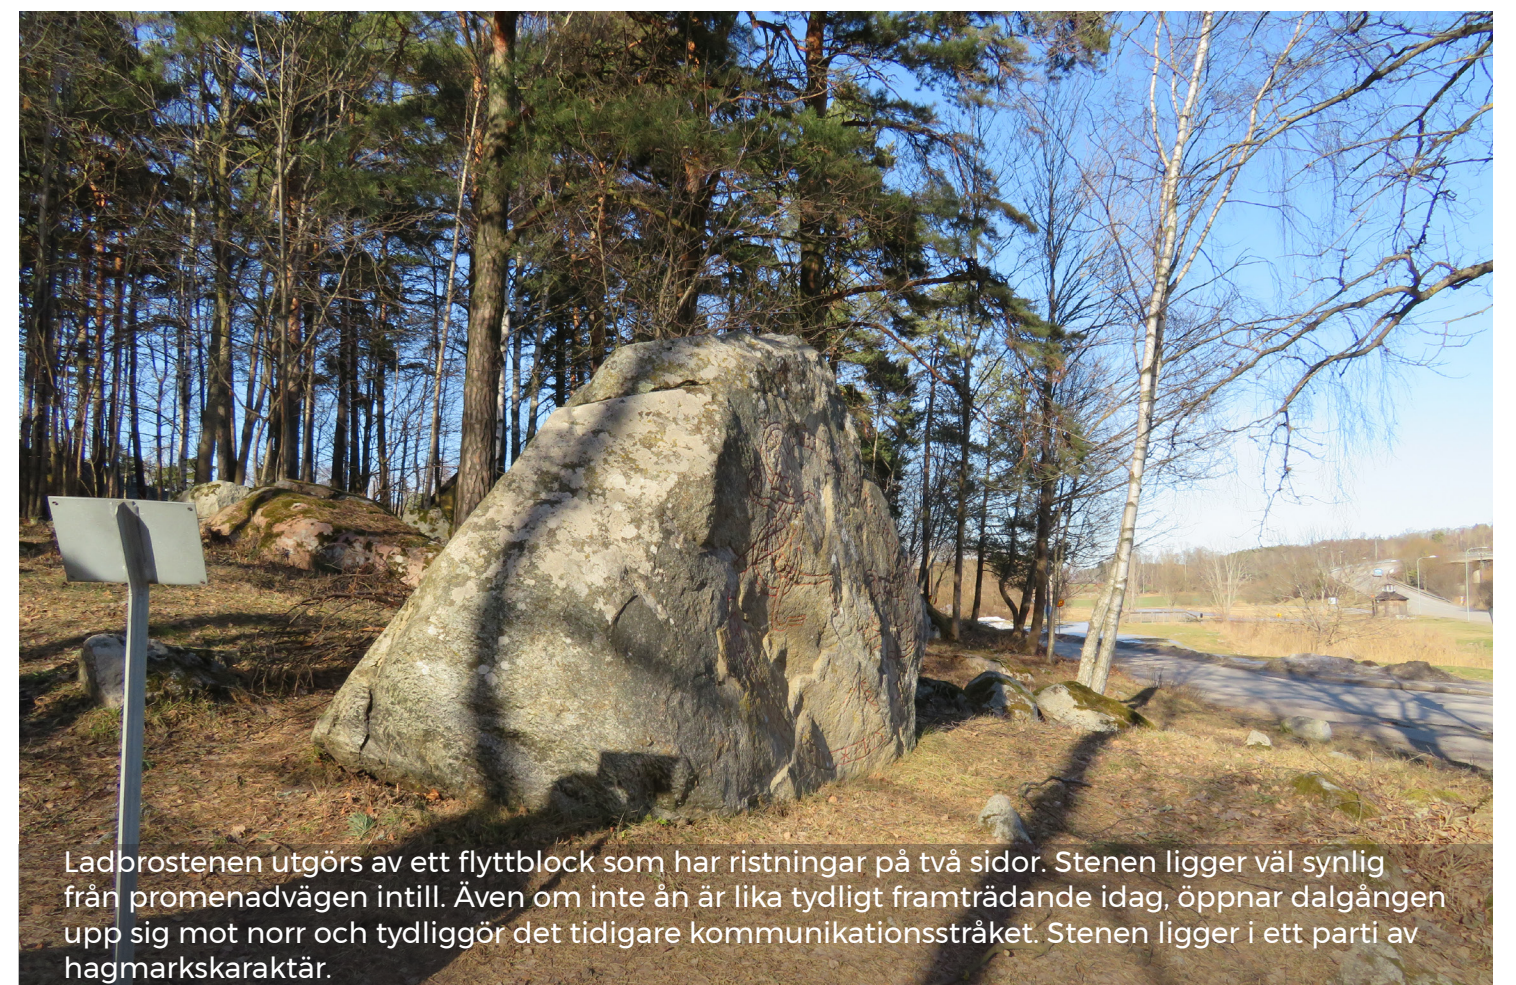
Ladbrostenen utgörs av ett flyttblock som har ristningar på två sidor. Stenen ligger väl synlig från promenadvägen intill. Även om inte ån är lika tydligt framträdande idag, öppnar dalgången upp sig mot norr och tydliggör det tidigare kommunikationsstråket. Stenen ligger i ett parti av hagmarkskaraktär.

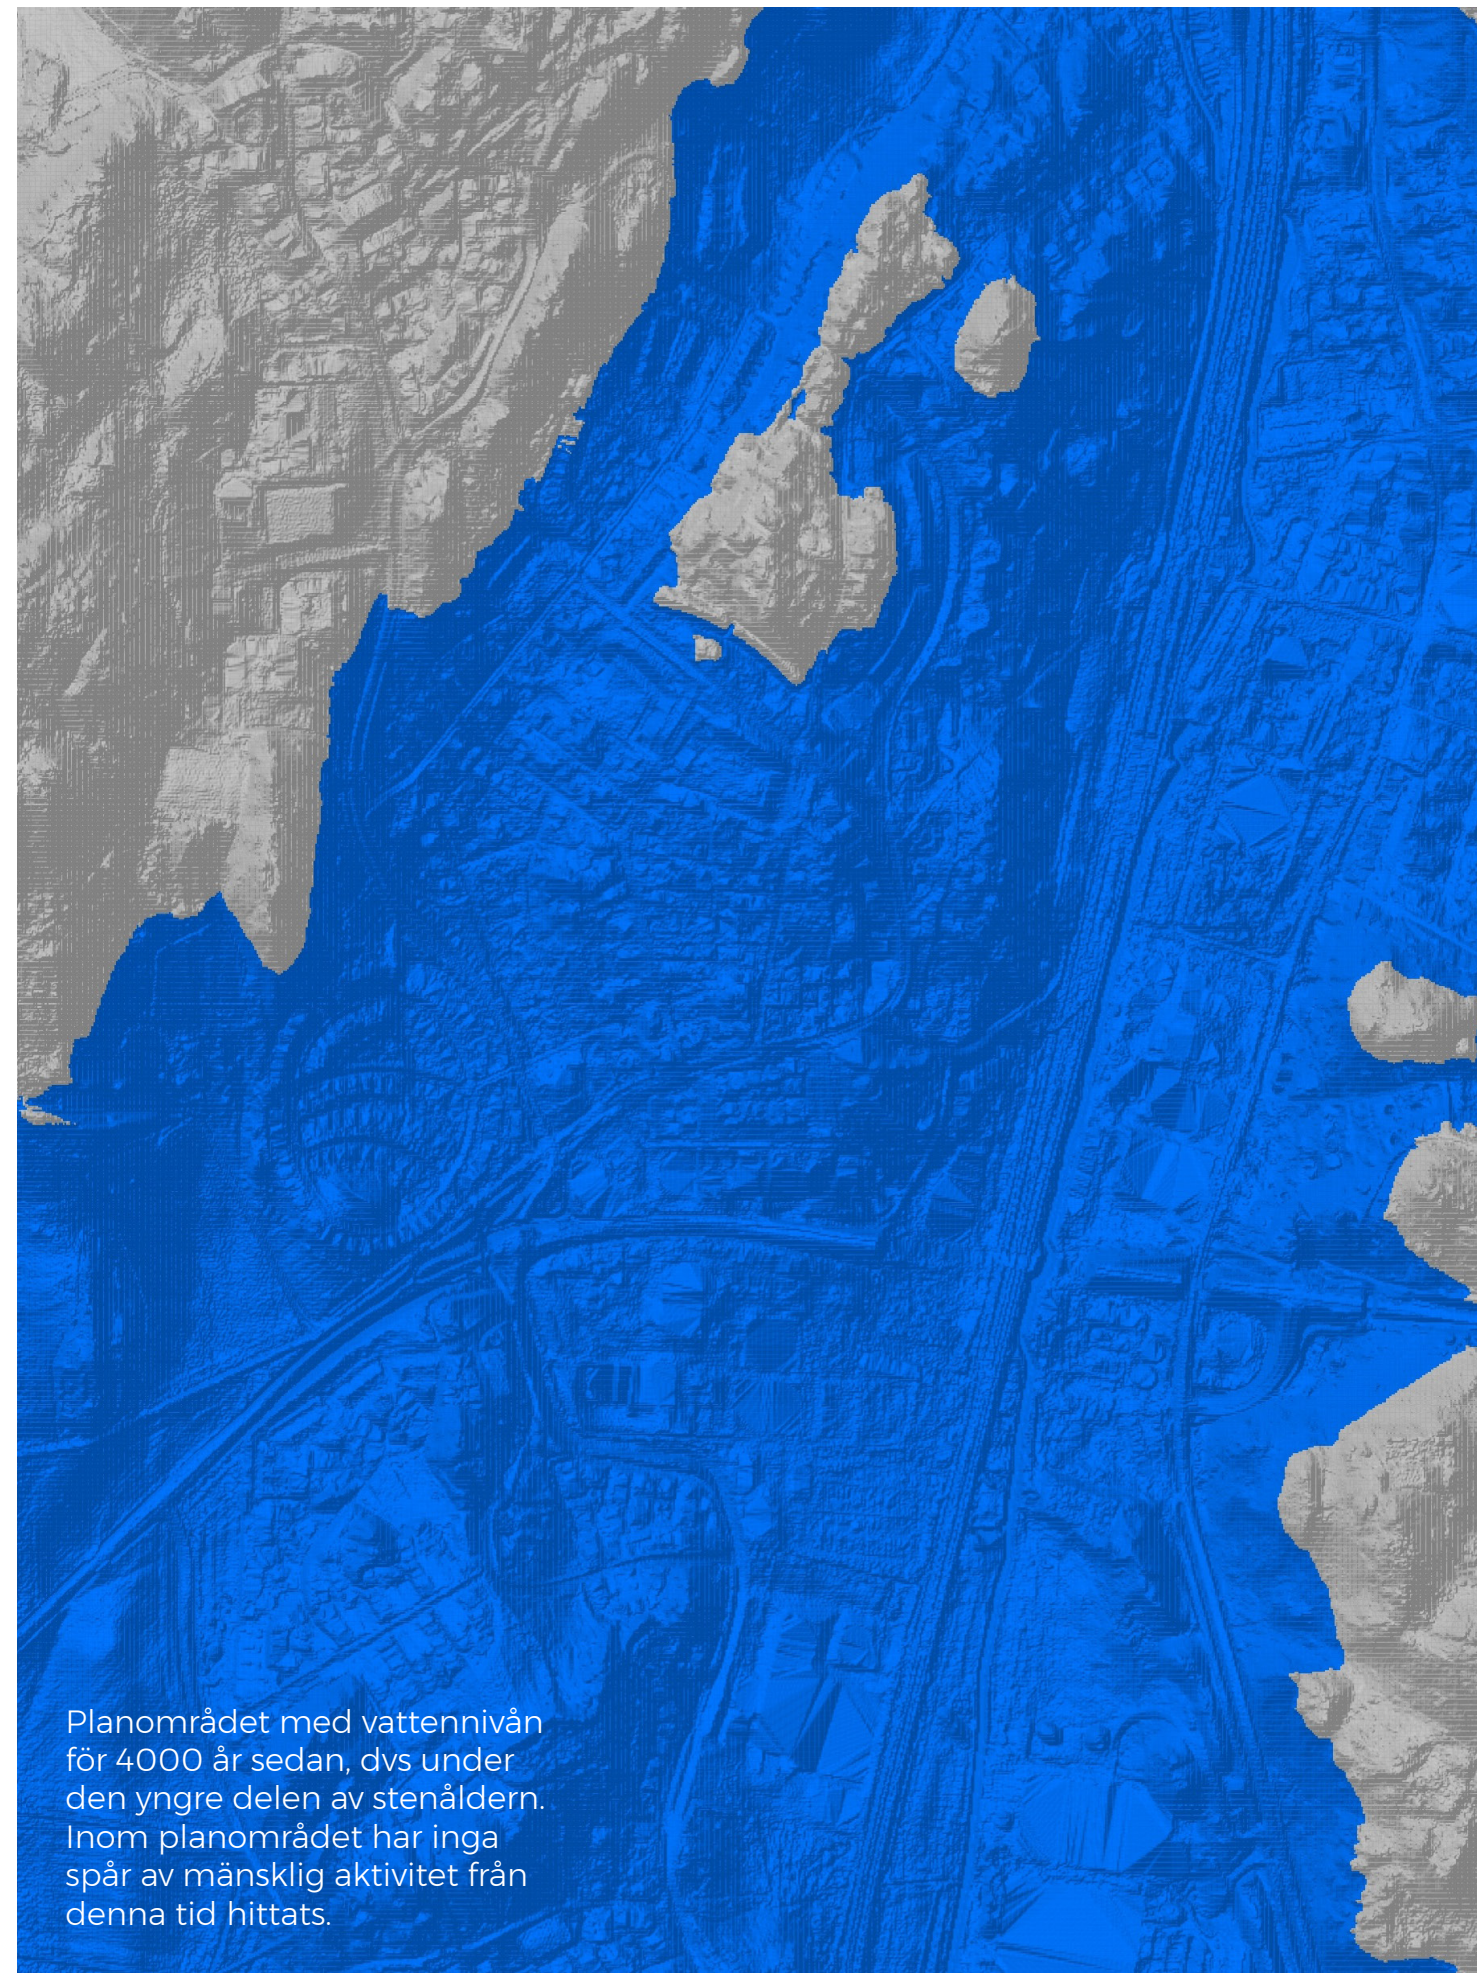
Planområdet med vattennivån för 4000 år sedan, dvs under den yngre delen av stenåldern. Inom planområdet har inga spår av mänsklig aktivitet från denna tid hittats.

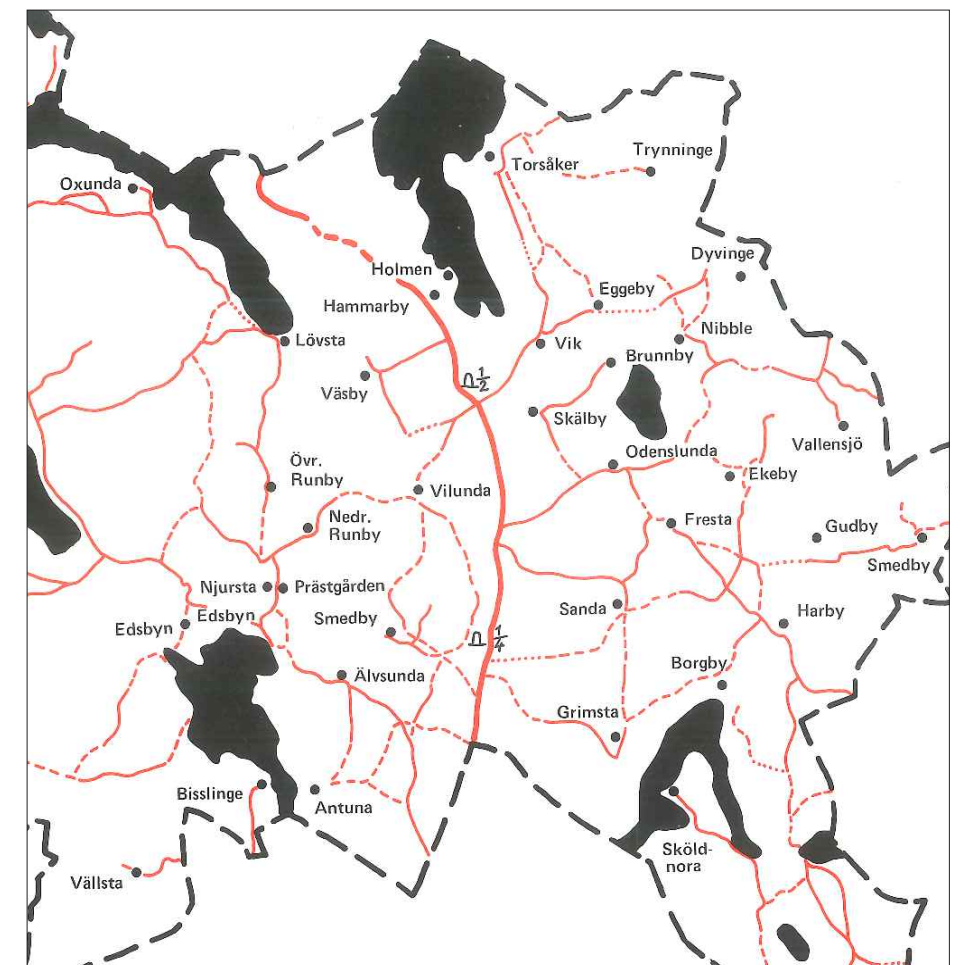
Vägnätet under 1700-talet. Ur Upplands Väsby, kulturhistoriska miljöer 1988 (efter Nordström 1973). De heldragna linjerna visar kvarvarande vägsträckningar och de streckade försvunna. Kring Nedra Runby finns delar av 1700-talets vägnät bevarat.

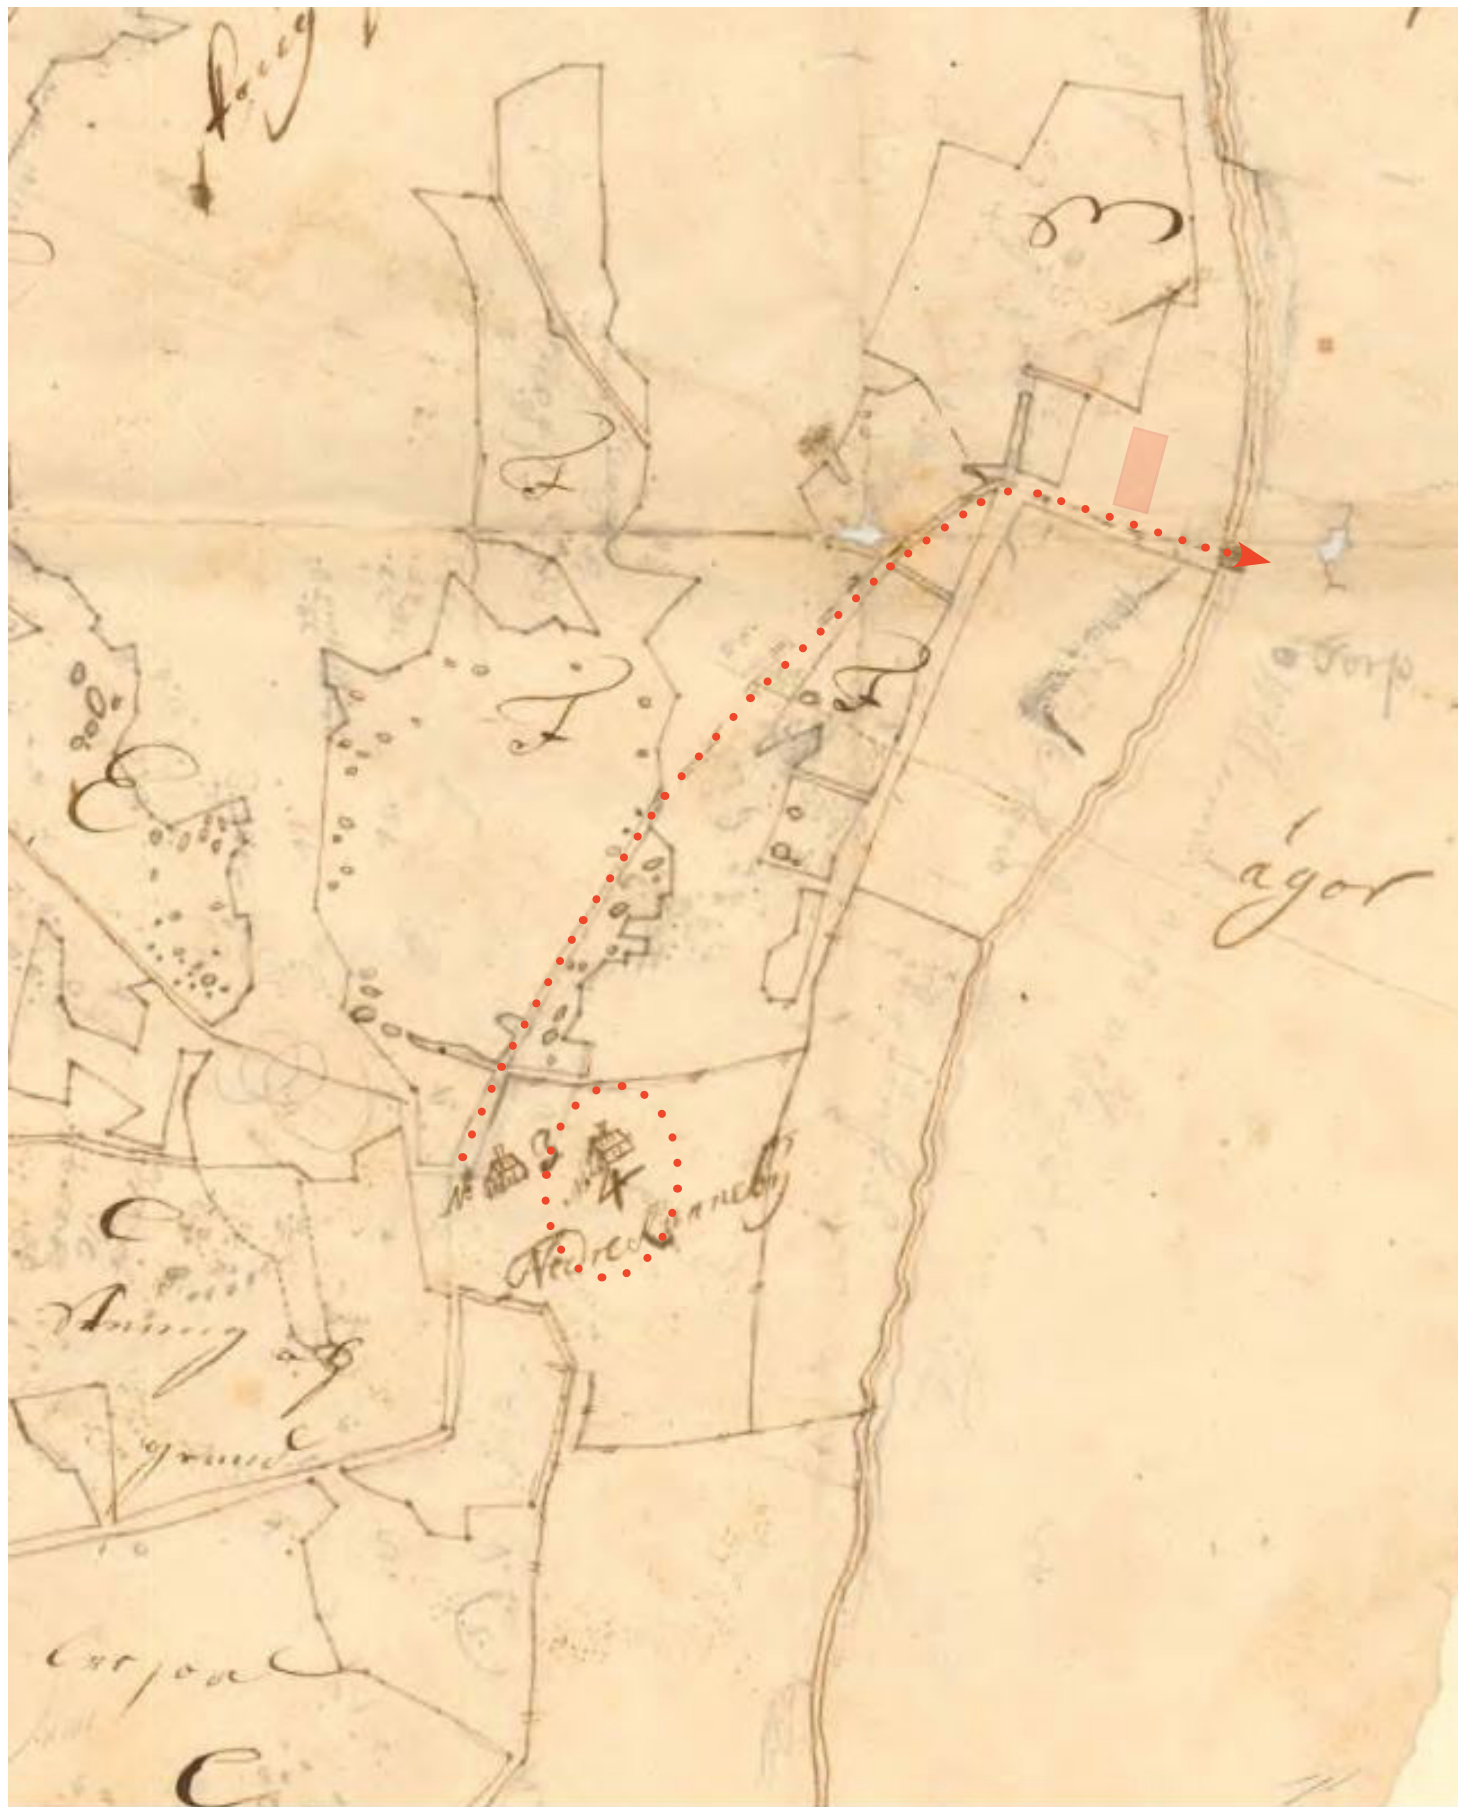
Utsnitt ur Arealavmätning från 1702, Lantmäterimyndighetens arkiv. I nedra Runby fanns då två gårdar av vilken en är bevarad i dag (markerad). I kartan markeras även den struktur som idag på ett ungefär är bevarad i form av Bills backe. 1700- och 1800-talets väg fortsatte över mot Vilunda gård och Hammarby kyrka. Det var i närheten av denna befintliga väg över ån, på Runby äng som stationen kom att placeras (rosa rektangel).

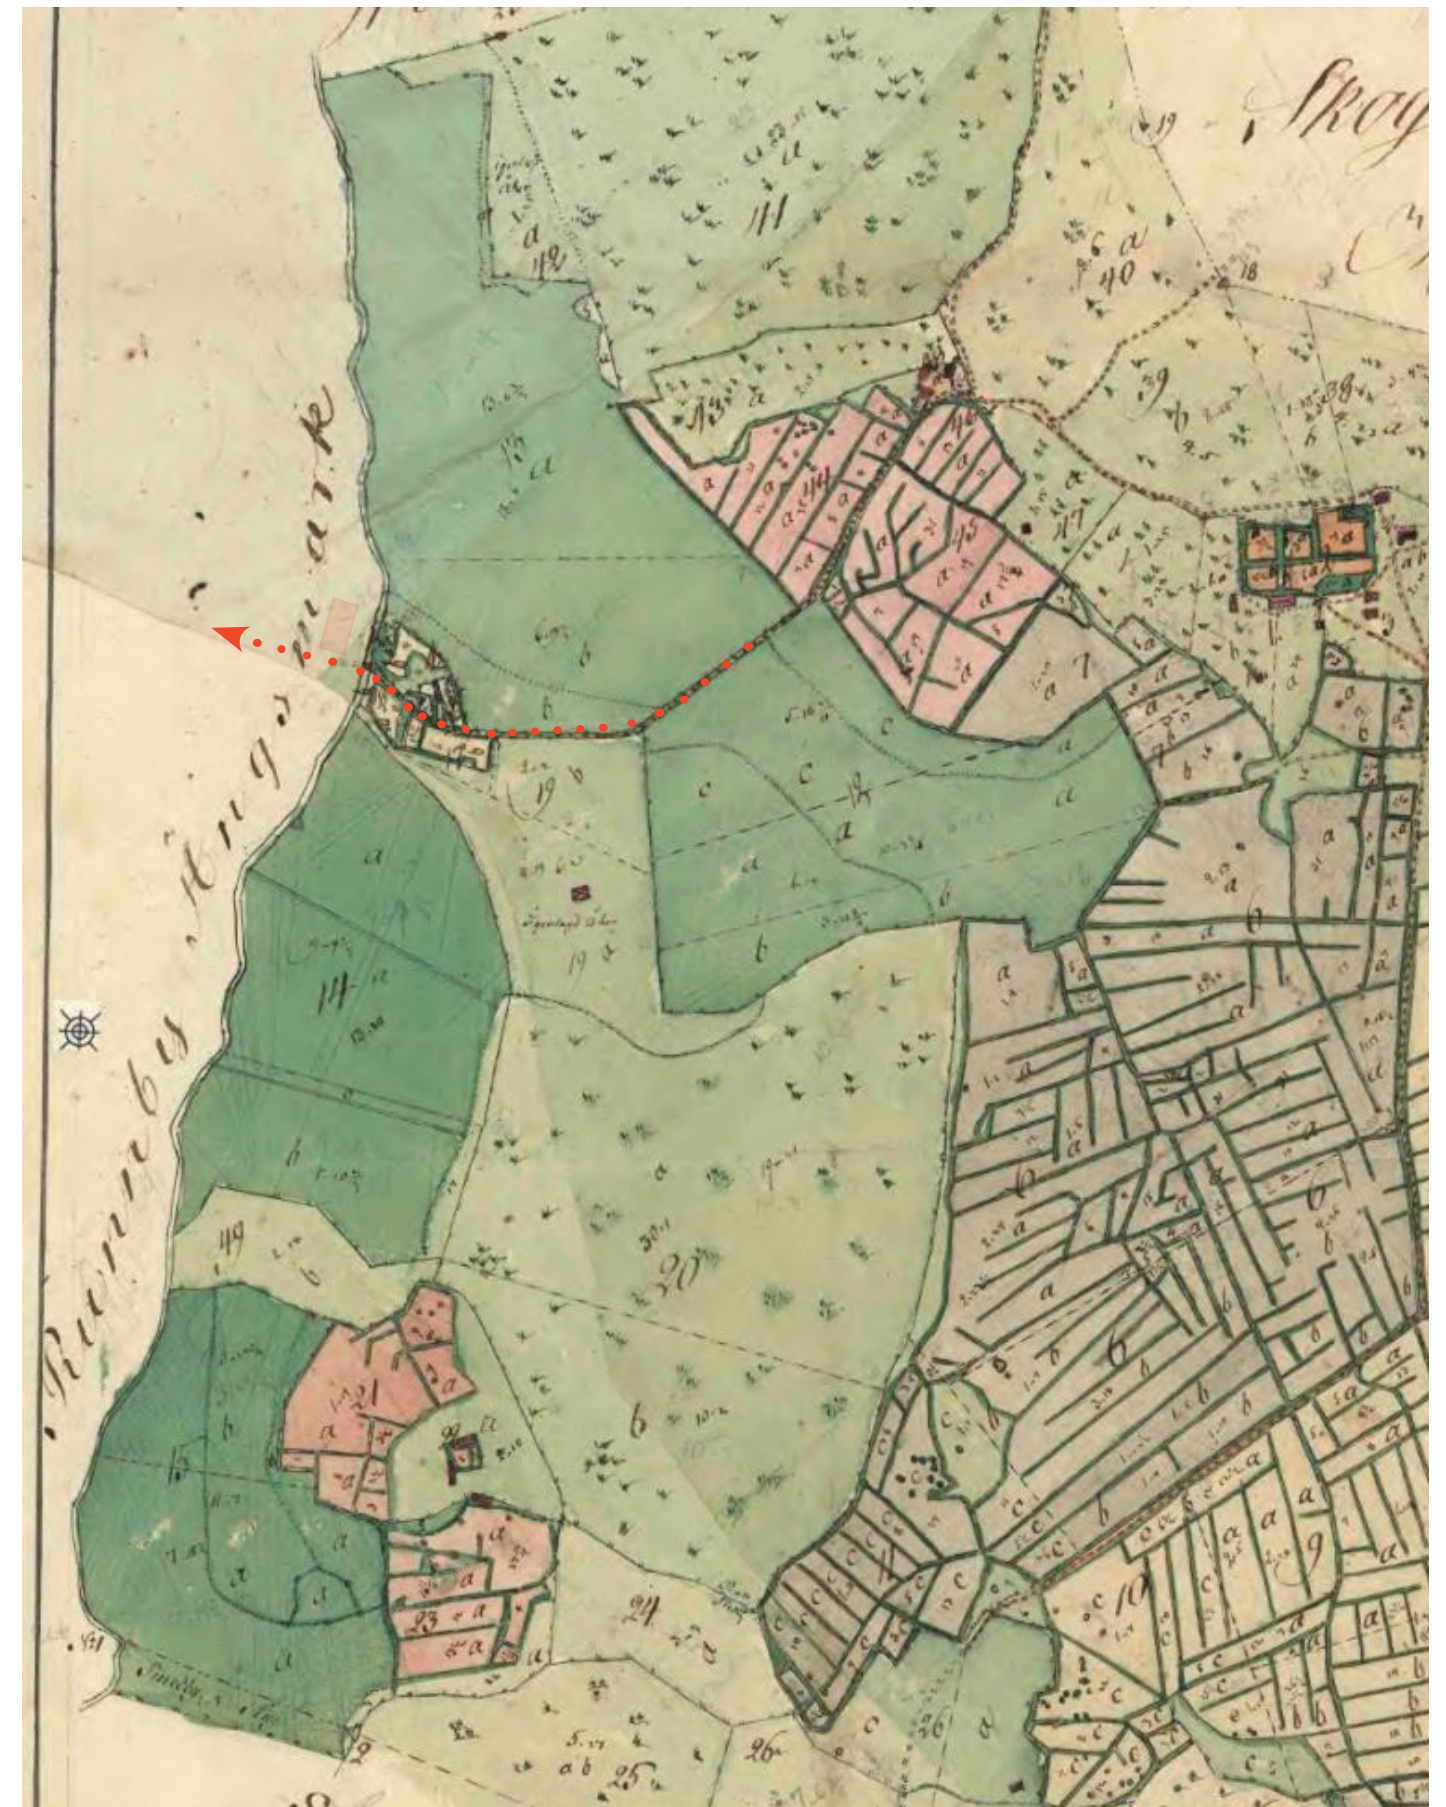
Utsnitt ur Storskifteskarta för Vilunda från 1815, Lantmäterimyndighetens arkiv. Liksom på den västra sidan av ån utgjordes marken närmast ån av ängsmark. I kartan syns den väg (markerad) som fortsatte över ån och där järnvägsstationen kom att placeras (rosa rektangel).

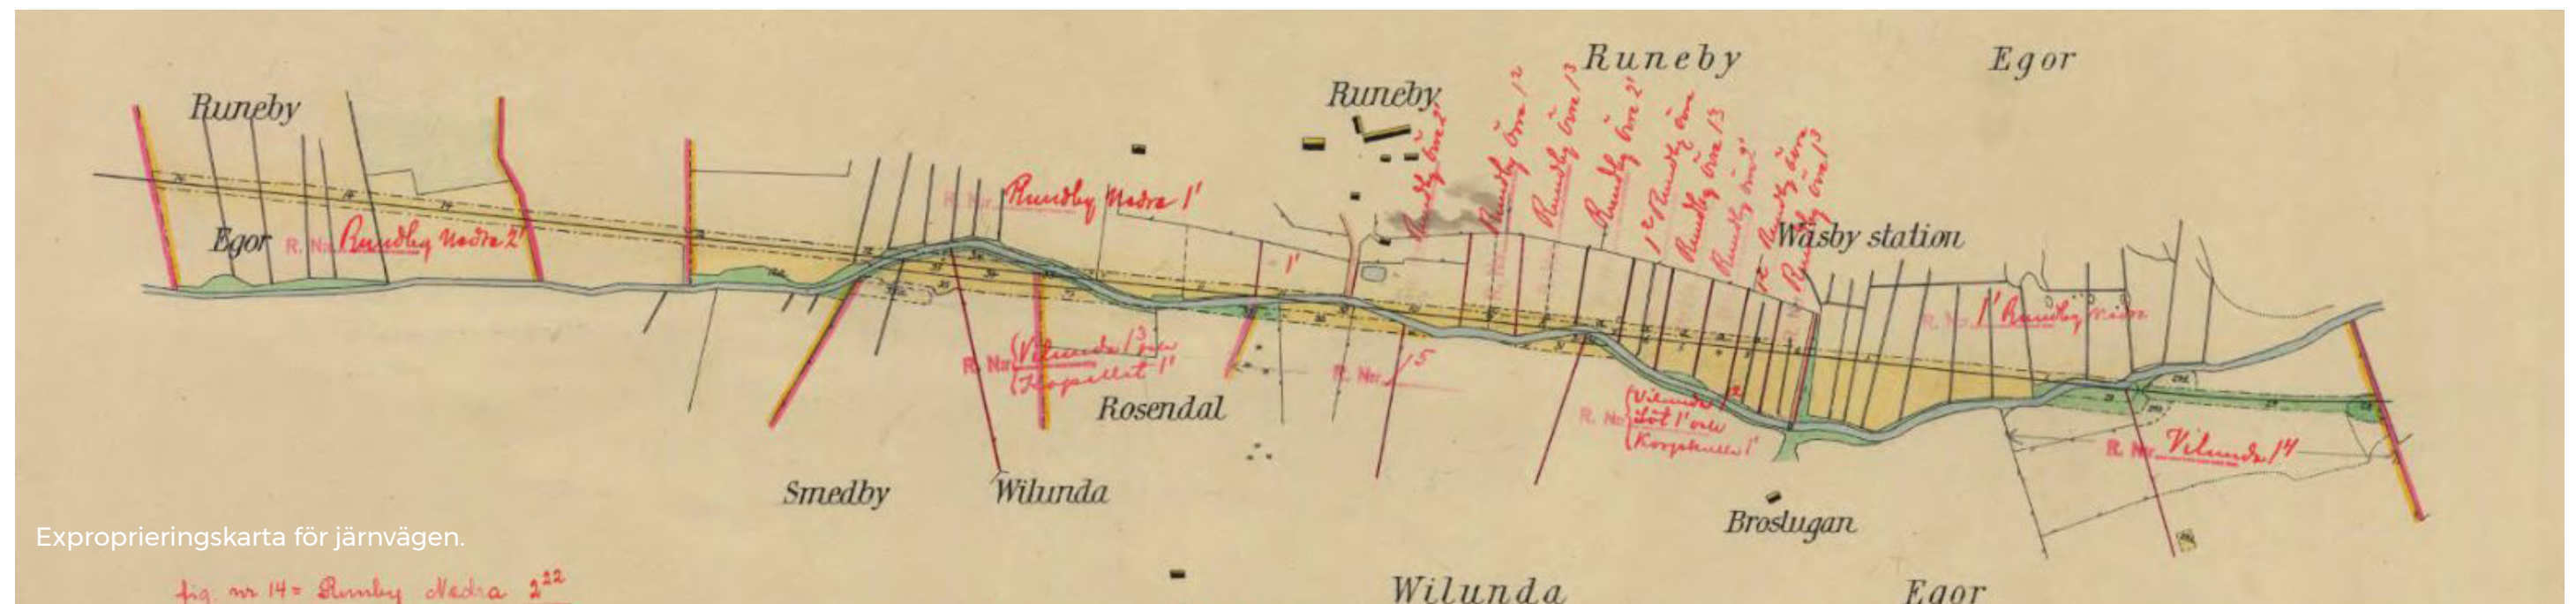
Härdsekonomiska kartan är tillkommen i en brytningstid kring 1900 och visar både det historiska jordbrukslandskapet och industrialismens intåg med verksamheter och kommunikationer. Här syns det öppna odlingslandskapet i Väsbyåns dalgång med bymiljöer och ett äldre vägnät. Väsbyån har historiskt utgjort sockengräns och häradsgräns. I och med järnvägens tillkomst har ån rätats något. Vita pilar eller cirklar pekar ut karaktärer, strukturer och miljöer av betydelse för de större sammanhangen som finns kvar i dagens landskap.

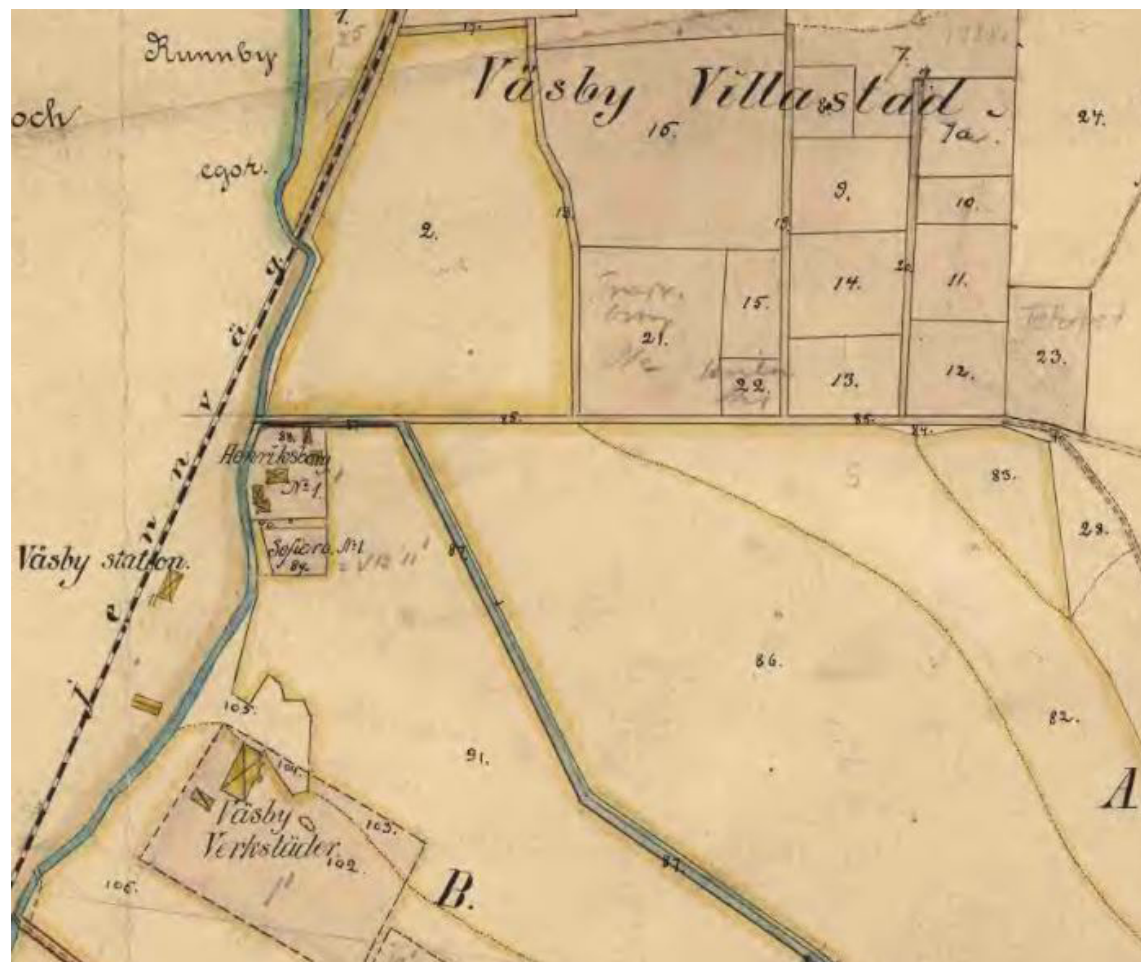
Väsby Station och Henriksborg på karta från 1904. På kartan syns det första stationshuset och Henriksborgs byggnader samt den första planerade villastaden. Ån är öppen och har ett i stort sett bibehållet lopp. I söder syns Väsby verkstäder.
