Östra Runby med Väsby stationsområde  
Kulturmiljöutredning 2019-10-04

WSP Samhällsbyggnad

Kulturmiljöutredning Östra Runby med Väsby stationsområde

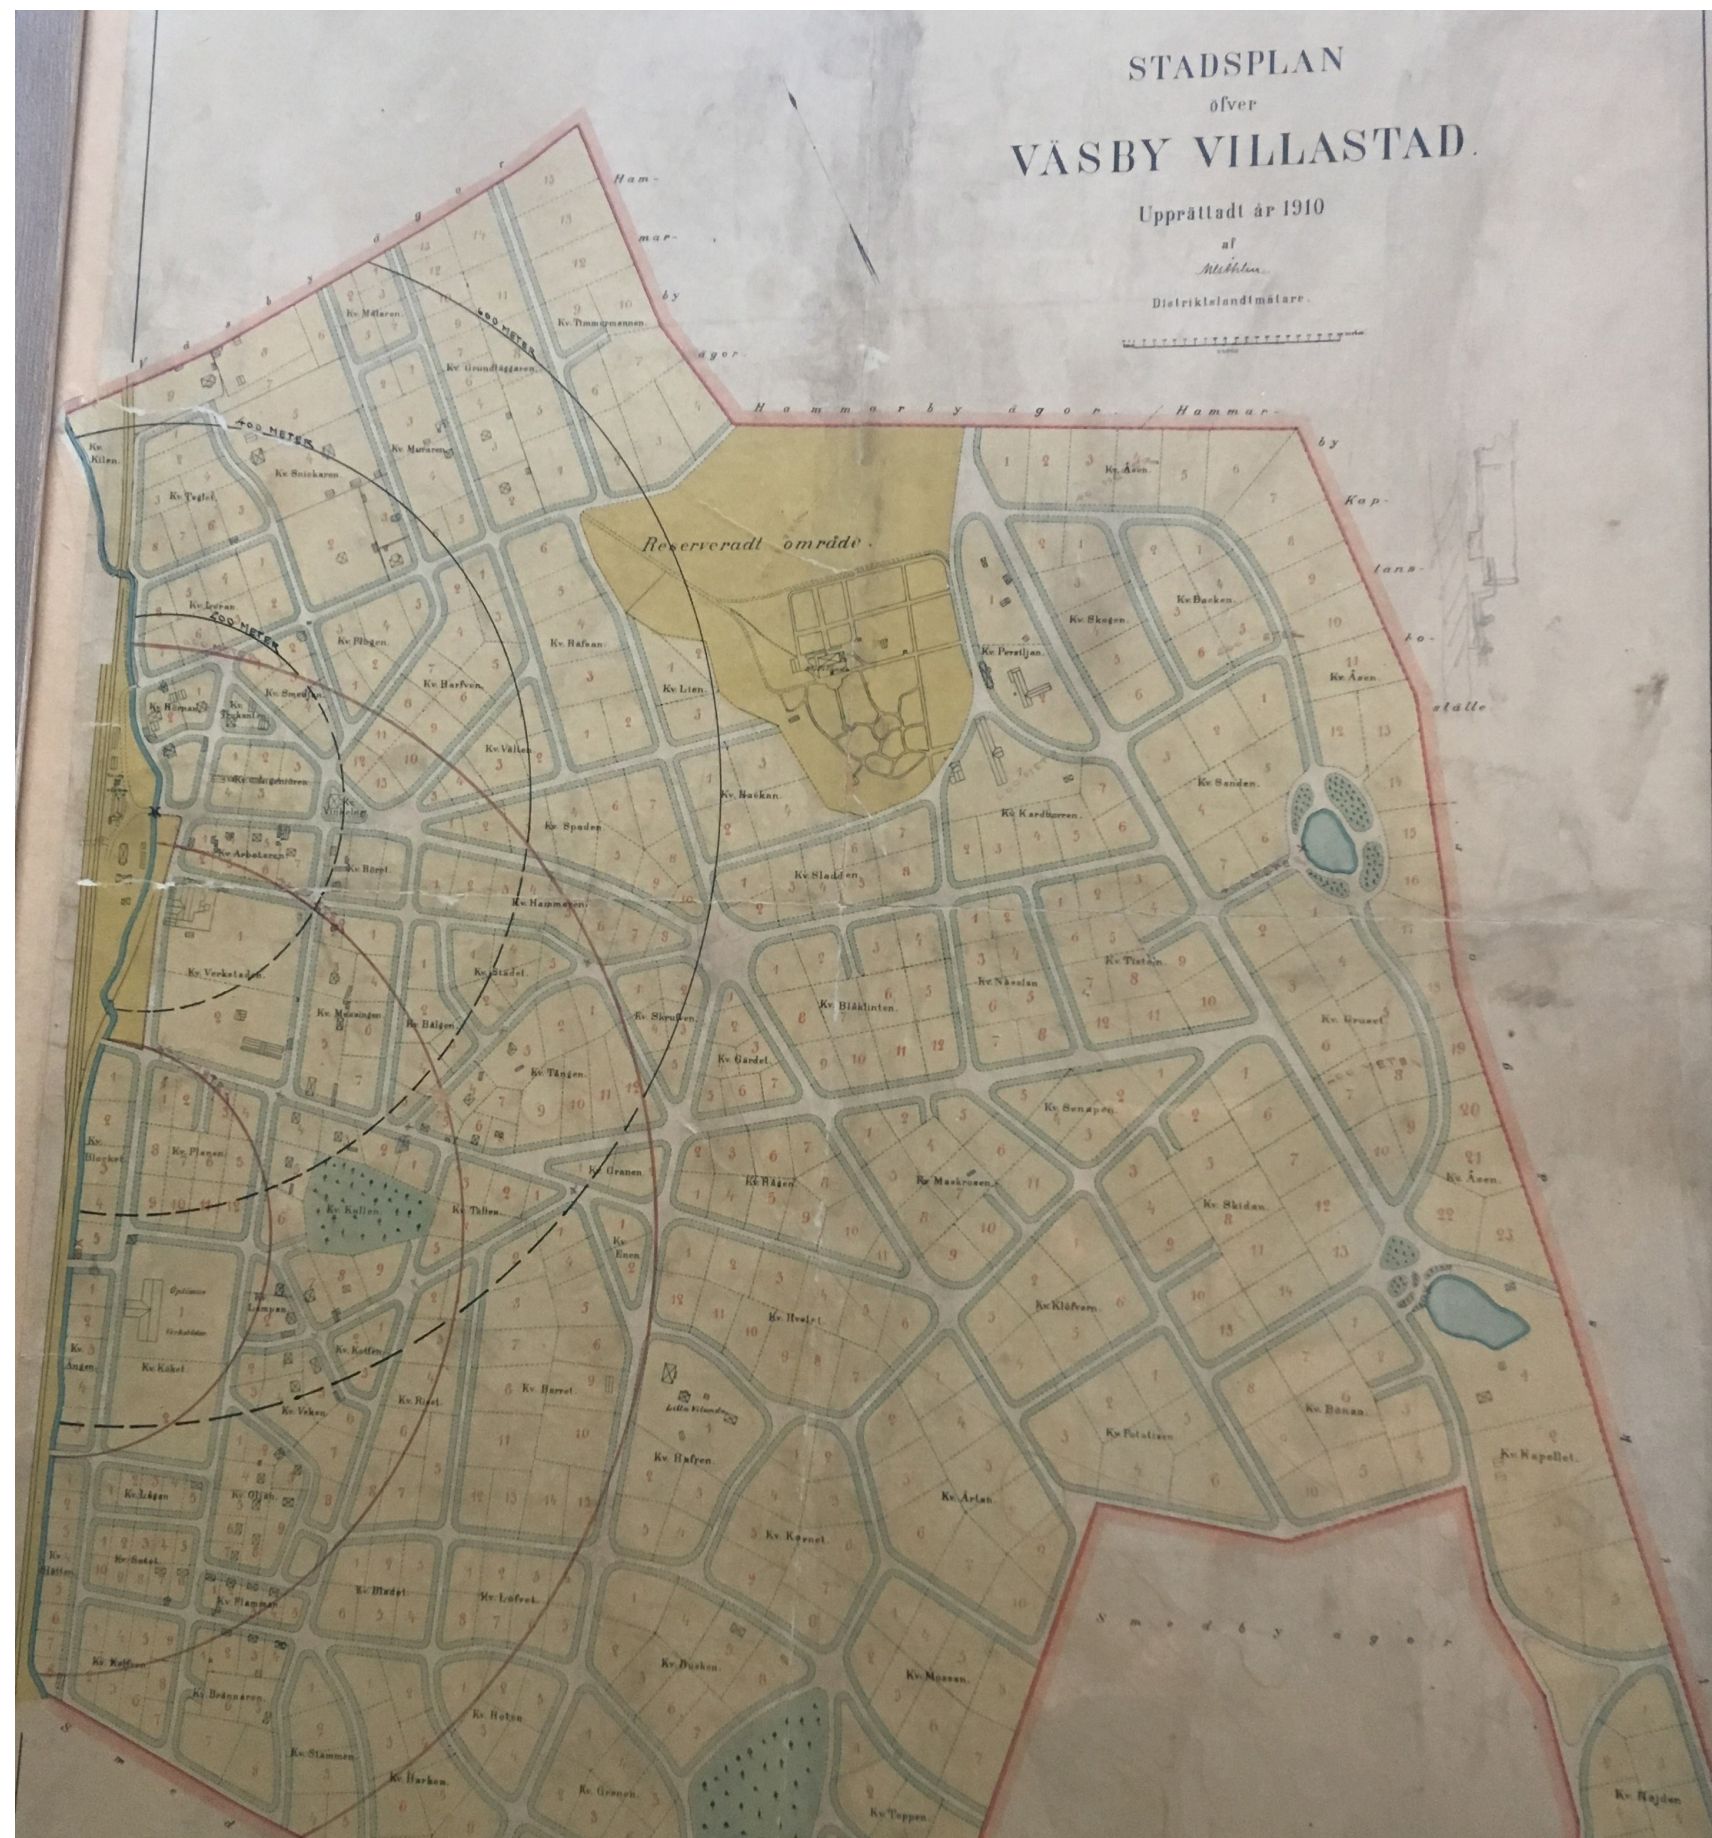
Stadsplan över Väsby Villastad upprättad 1910. Planen omfattade ett stort område. Vägnätet är organiskt med grönska utefter kvarterens små platsbildningar, där i vissa fall även vatten ingår. Planen är typisk för tidens idéer med trädgårdsstaden som ett ideal. Cirkelarna markerar avstånd till stationen.

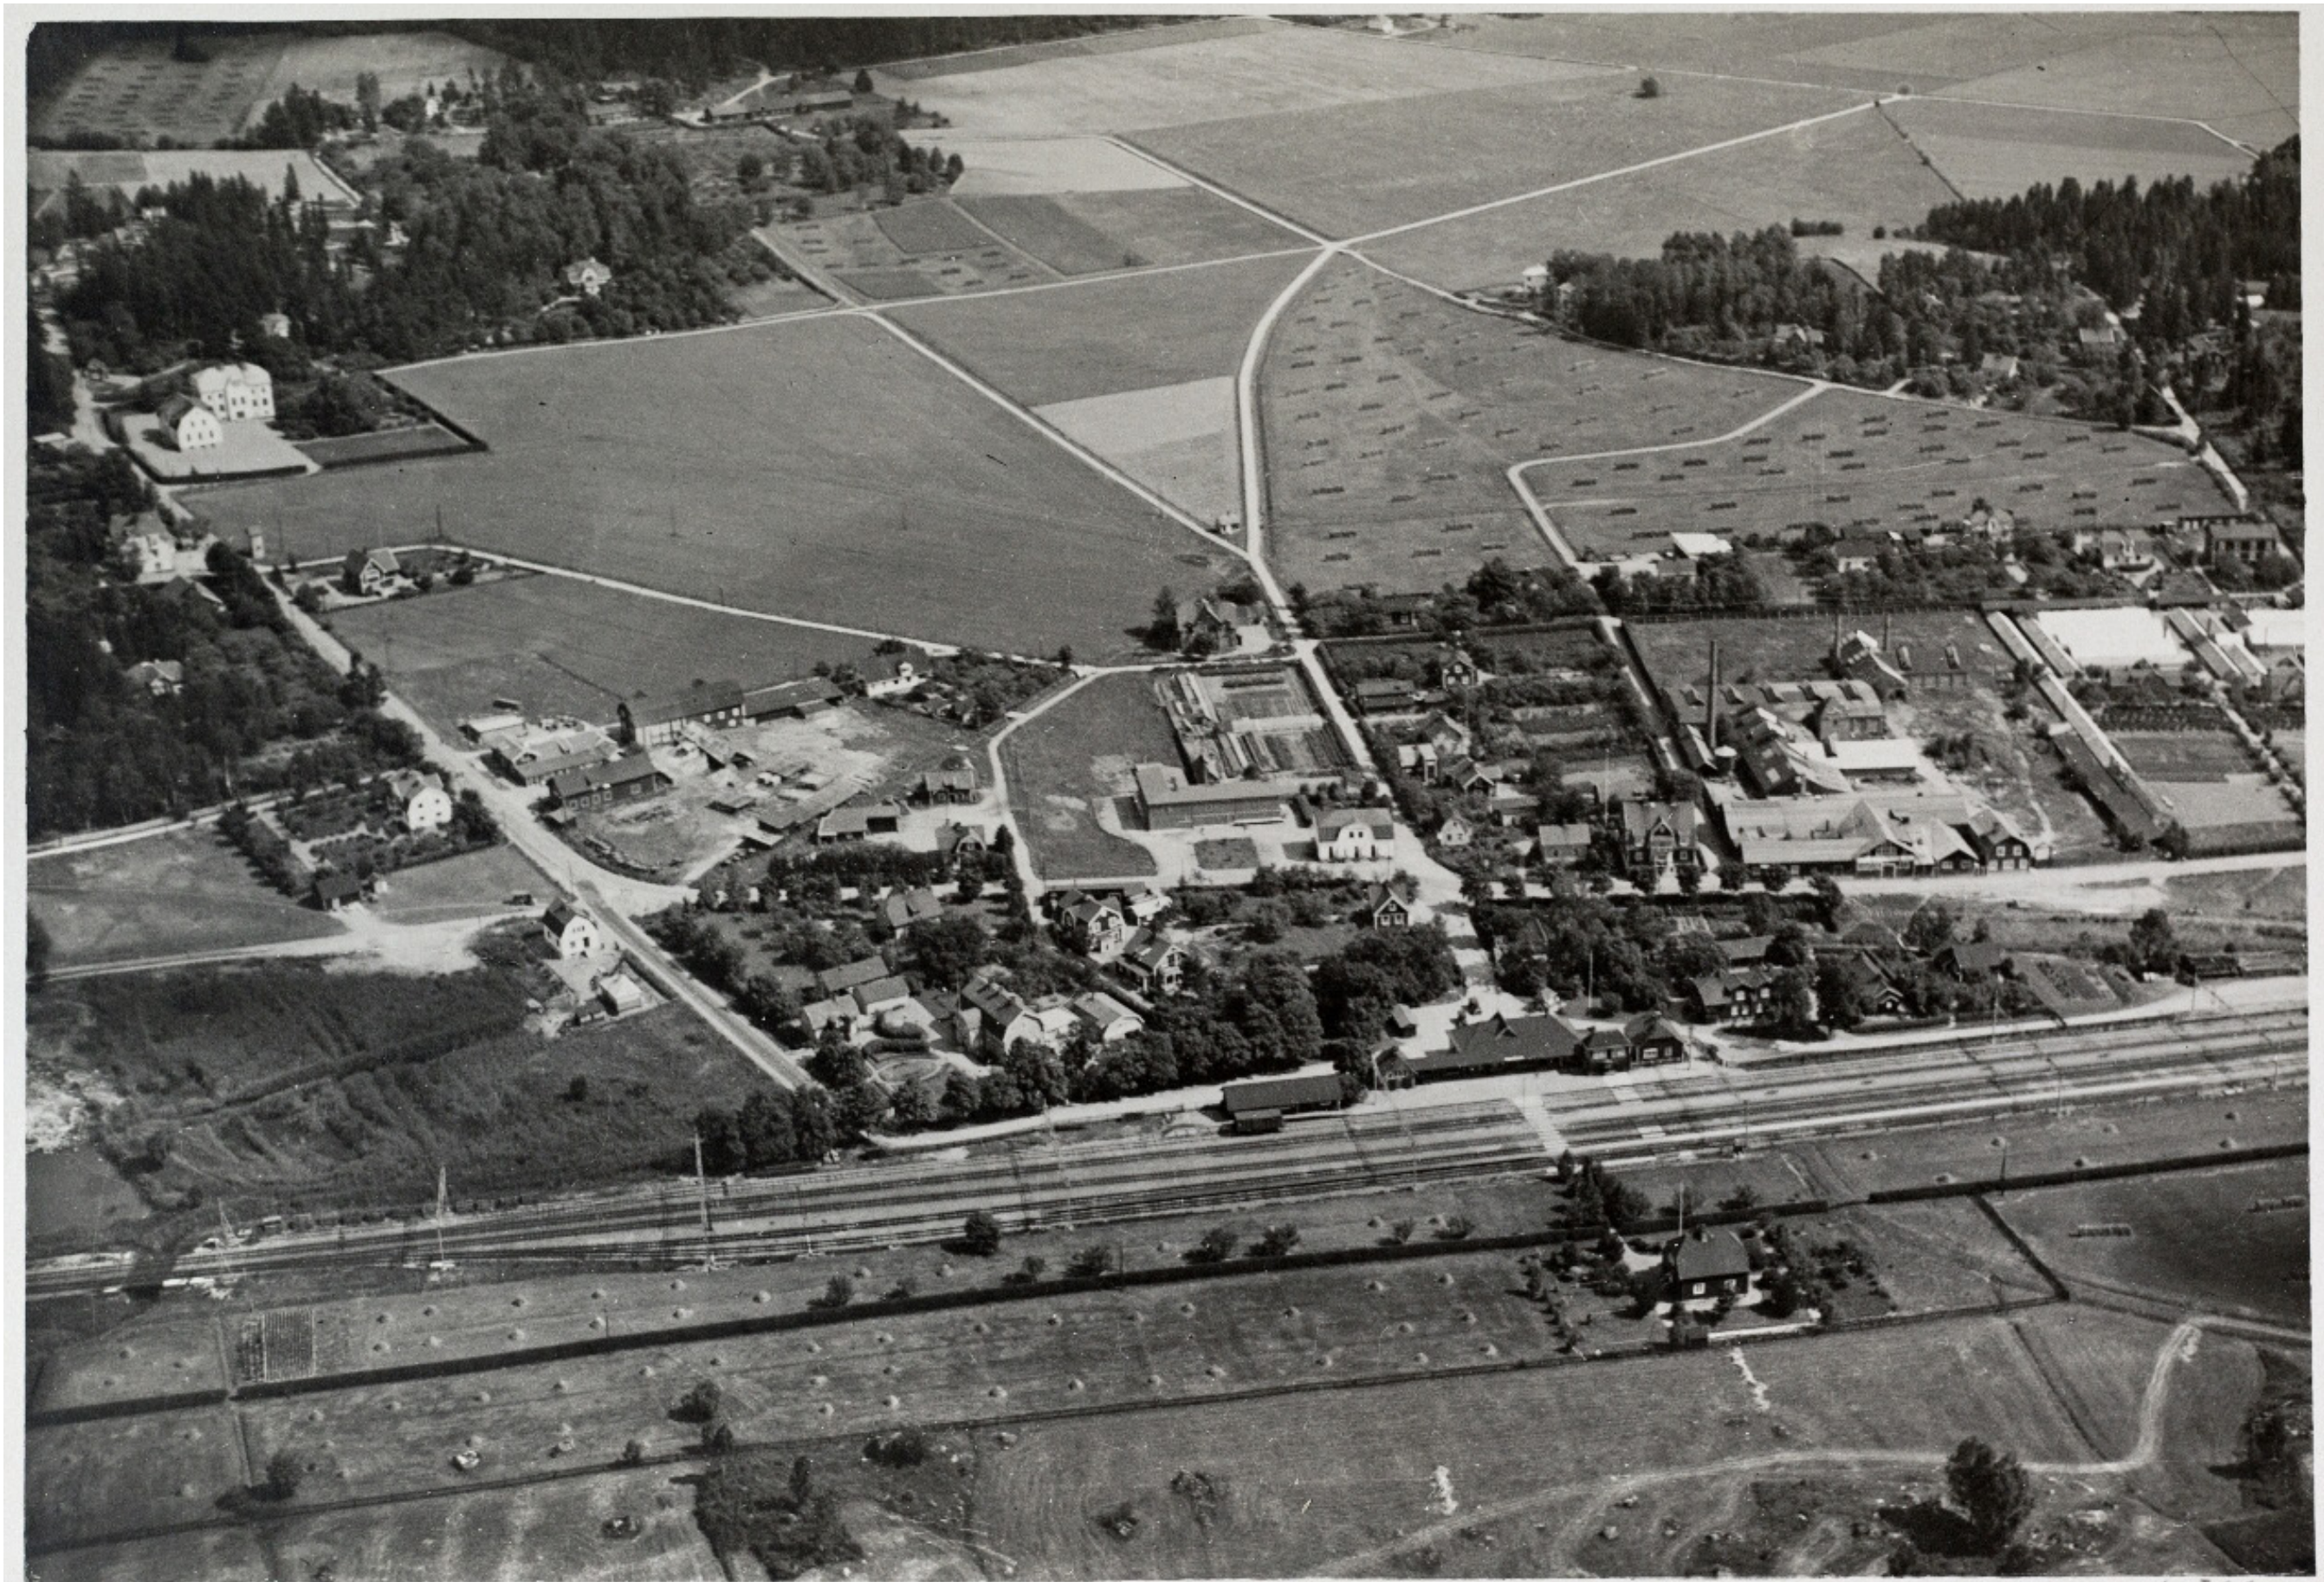
Flygfotot från 1936 visar tydligt miljön kring stationen. Den äldre vägen över ån anas till vänster i bildens nedre del. Från järnvägsstationen utgår Centralvägen som huvudaxel och den halvcirkelrunda formen som ån ger vid stationen förstärks med träd och grönska. Även den samlade bebyggelsemiljön vid Henriksborg omgärdas av träd och grönska. Bilden visar även hur småskalig stationsmiljön tedde sig ännu vid denna tid. Till höger i bild syns Wäsby Verkstäder.

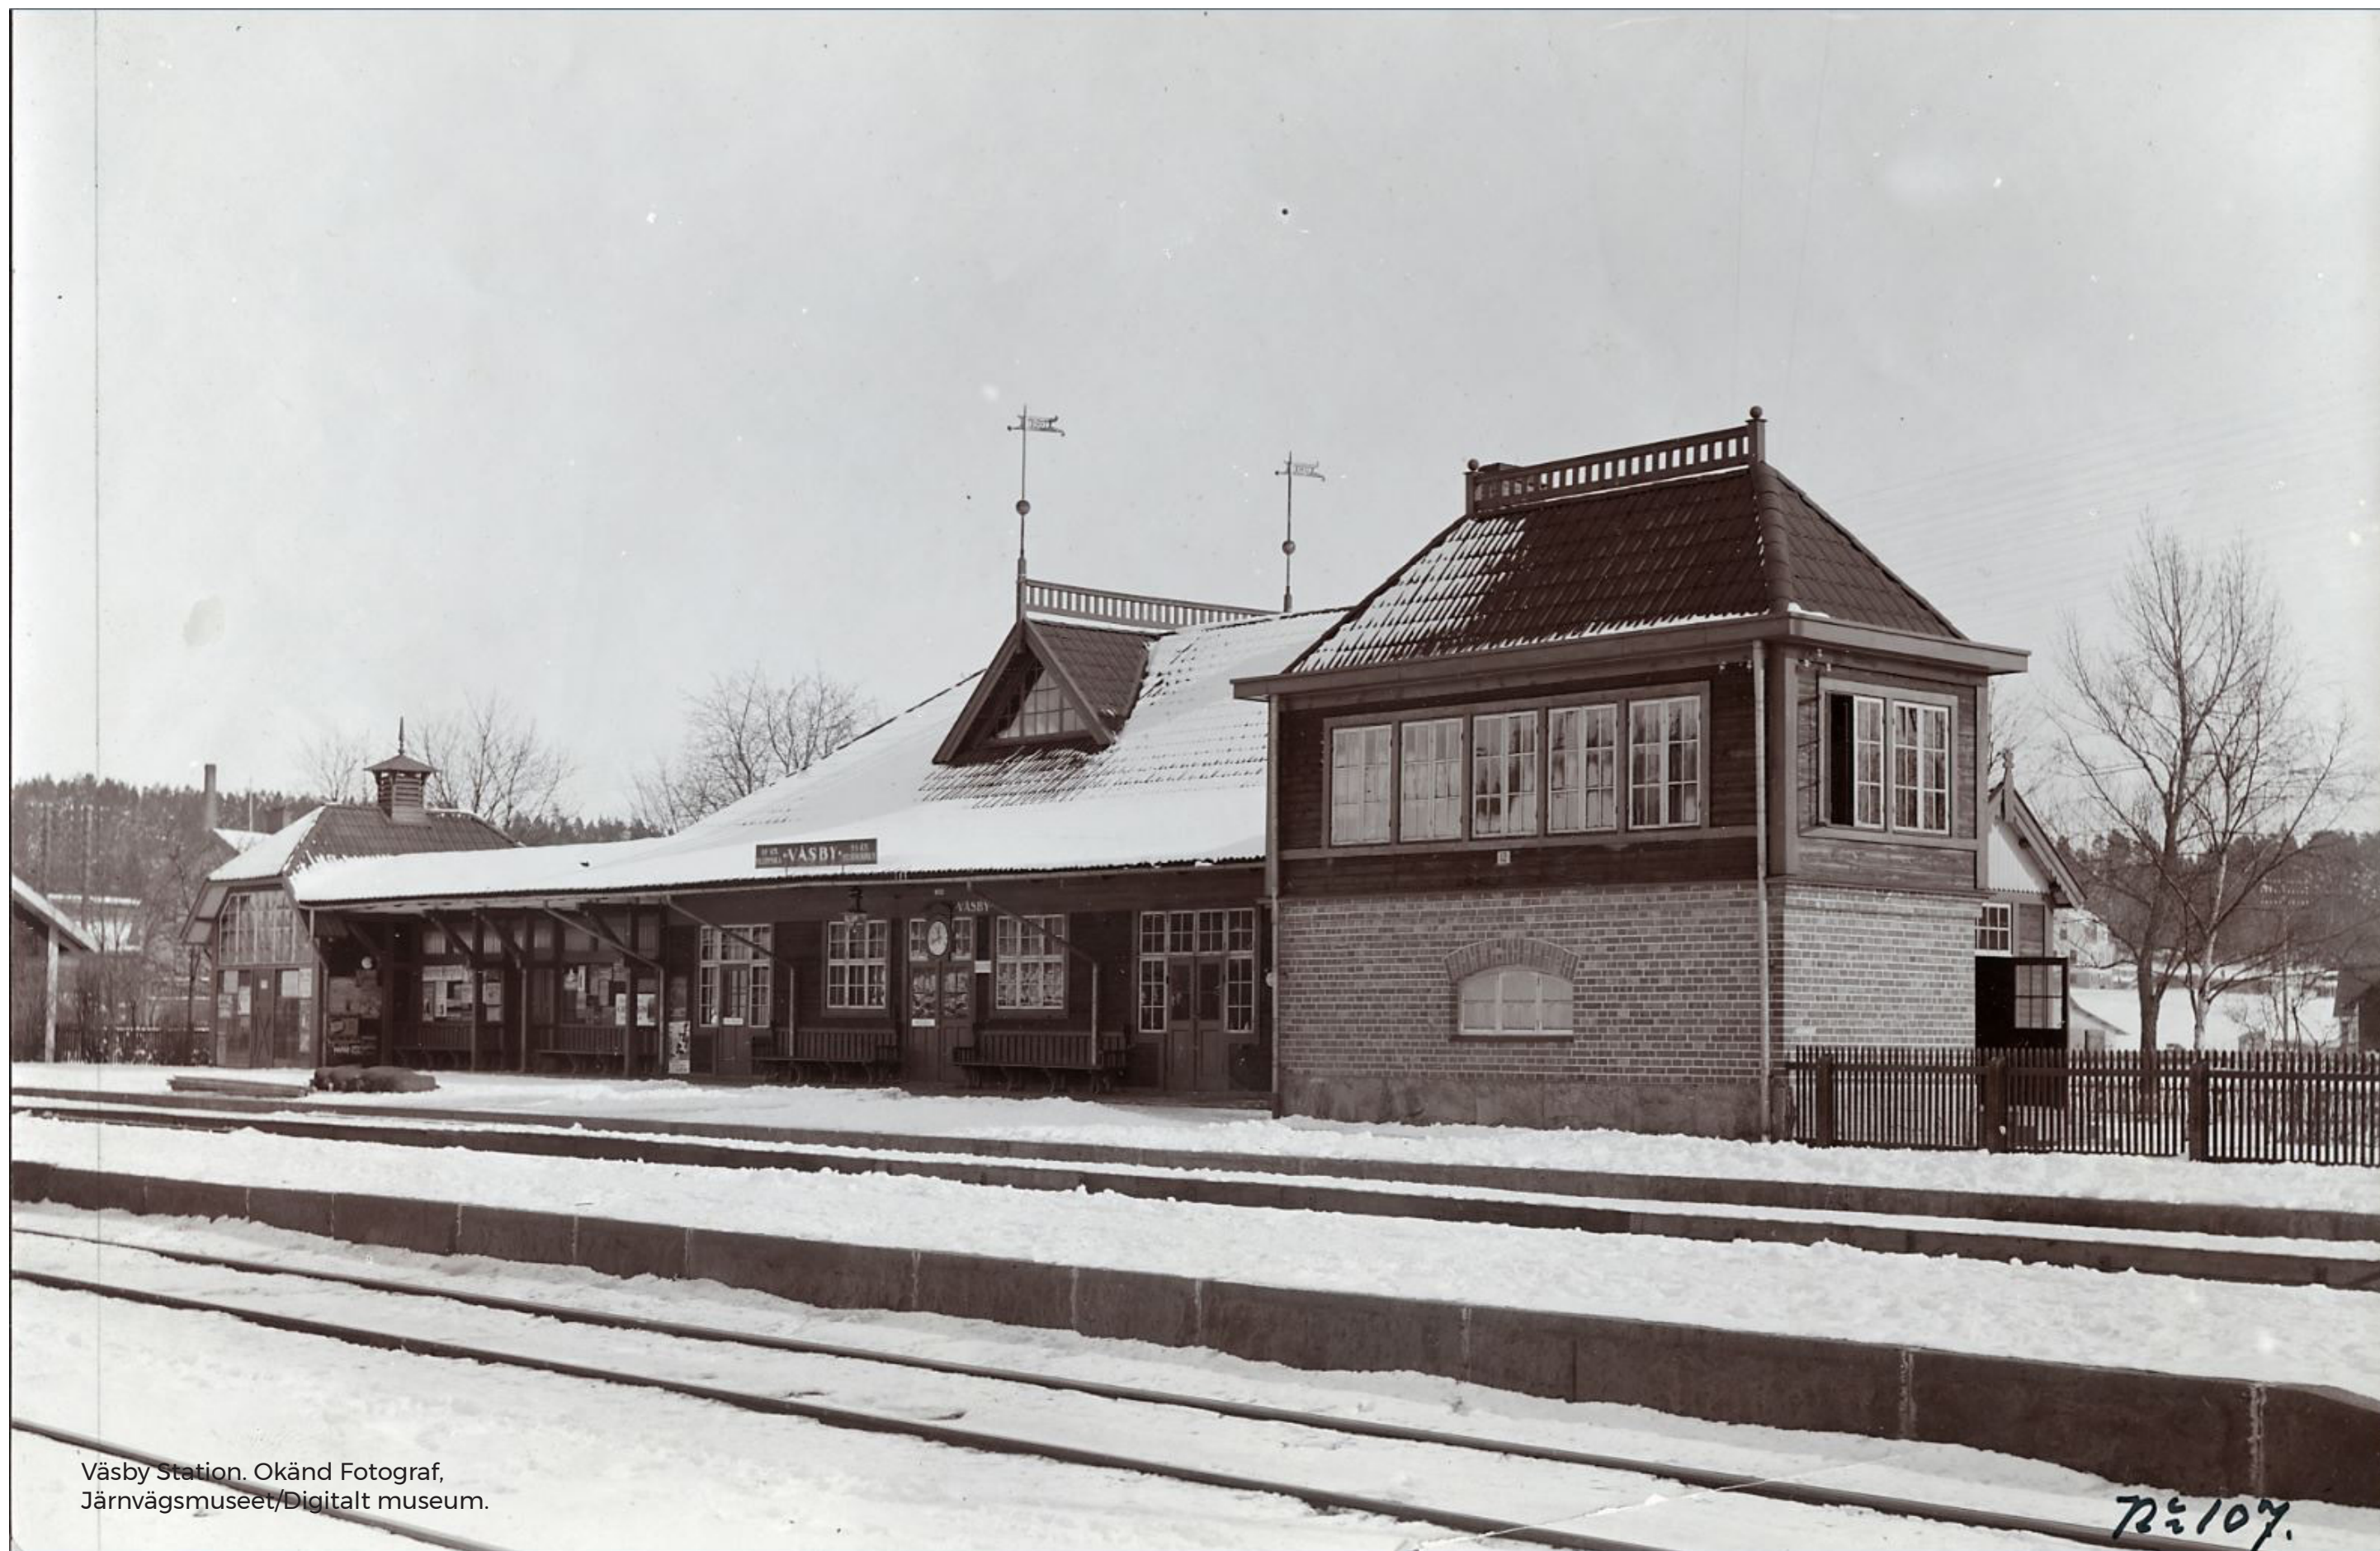
72:107.

Väsby Station. Okänd Fotograf,  
Järnvägmuseet/Digitalt museum.

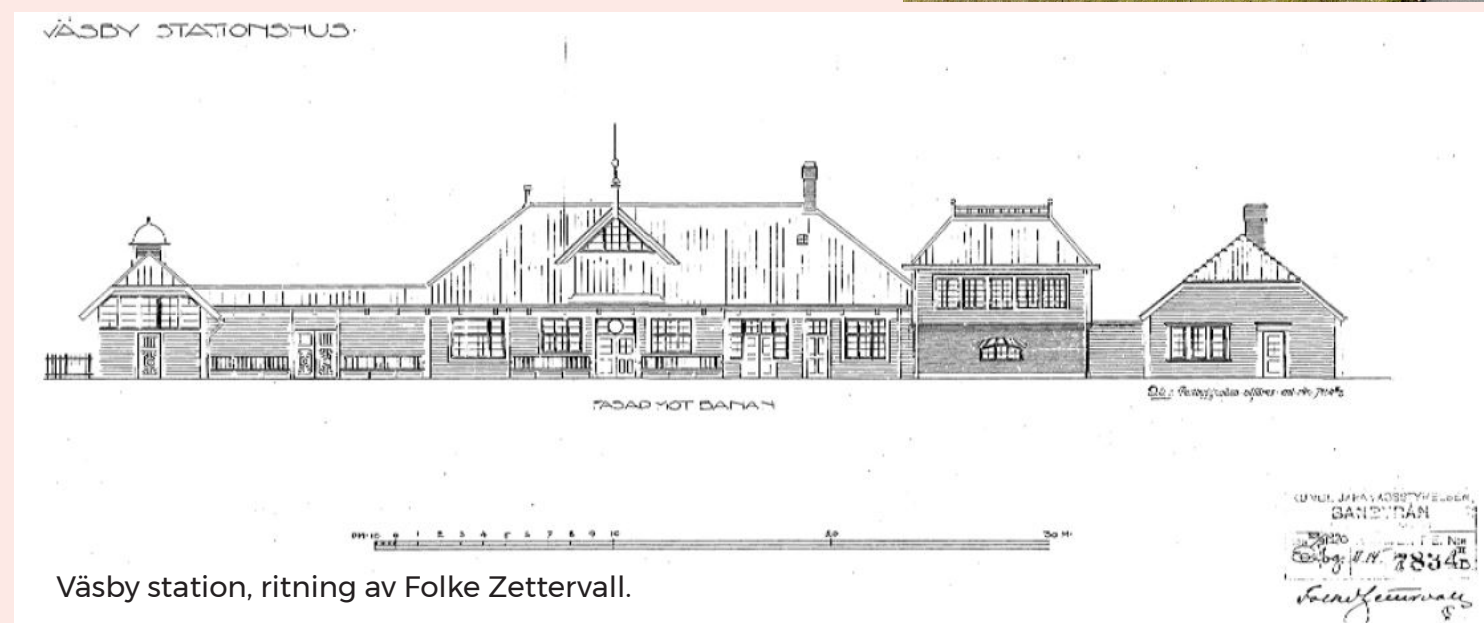
Väsby station, ritning av Folke Zettervall.

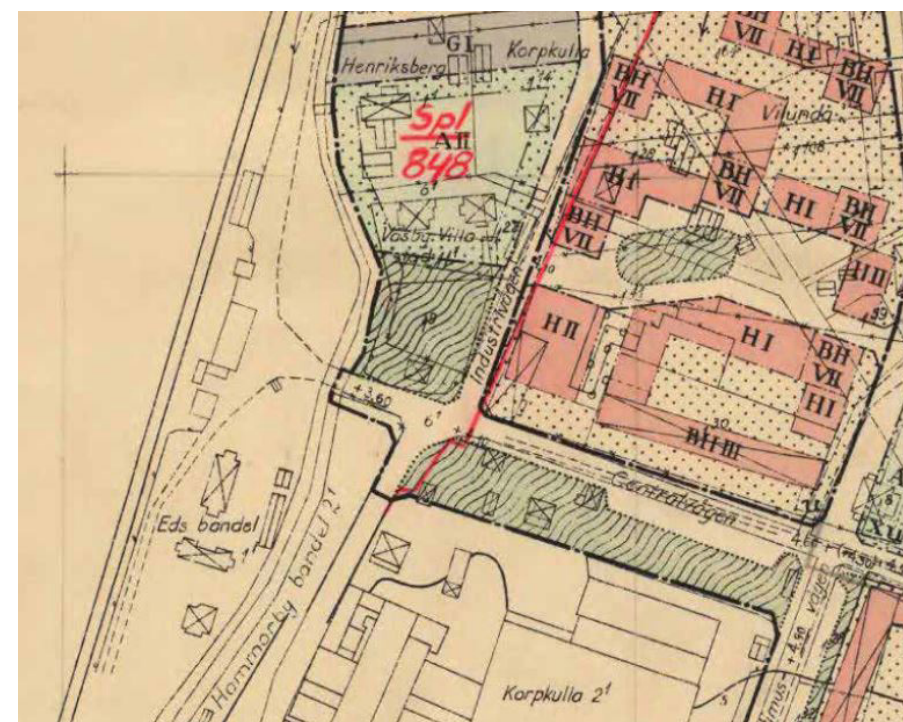
I stadsplanen från 1957 bekräftas Centralvägens struktur och södra delen av Henriksborgsområdet är utlagt till park.

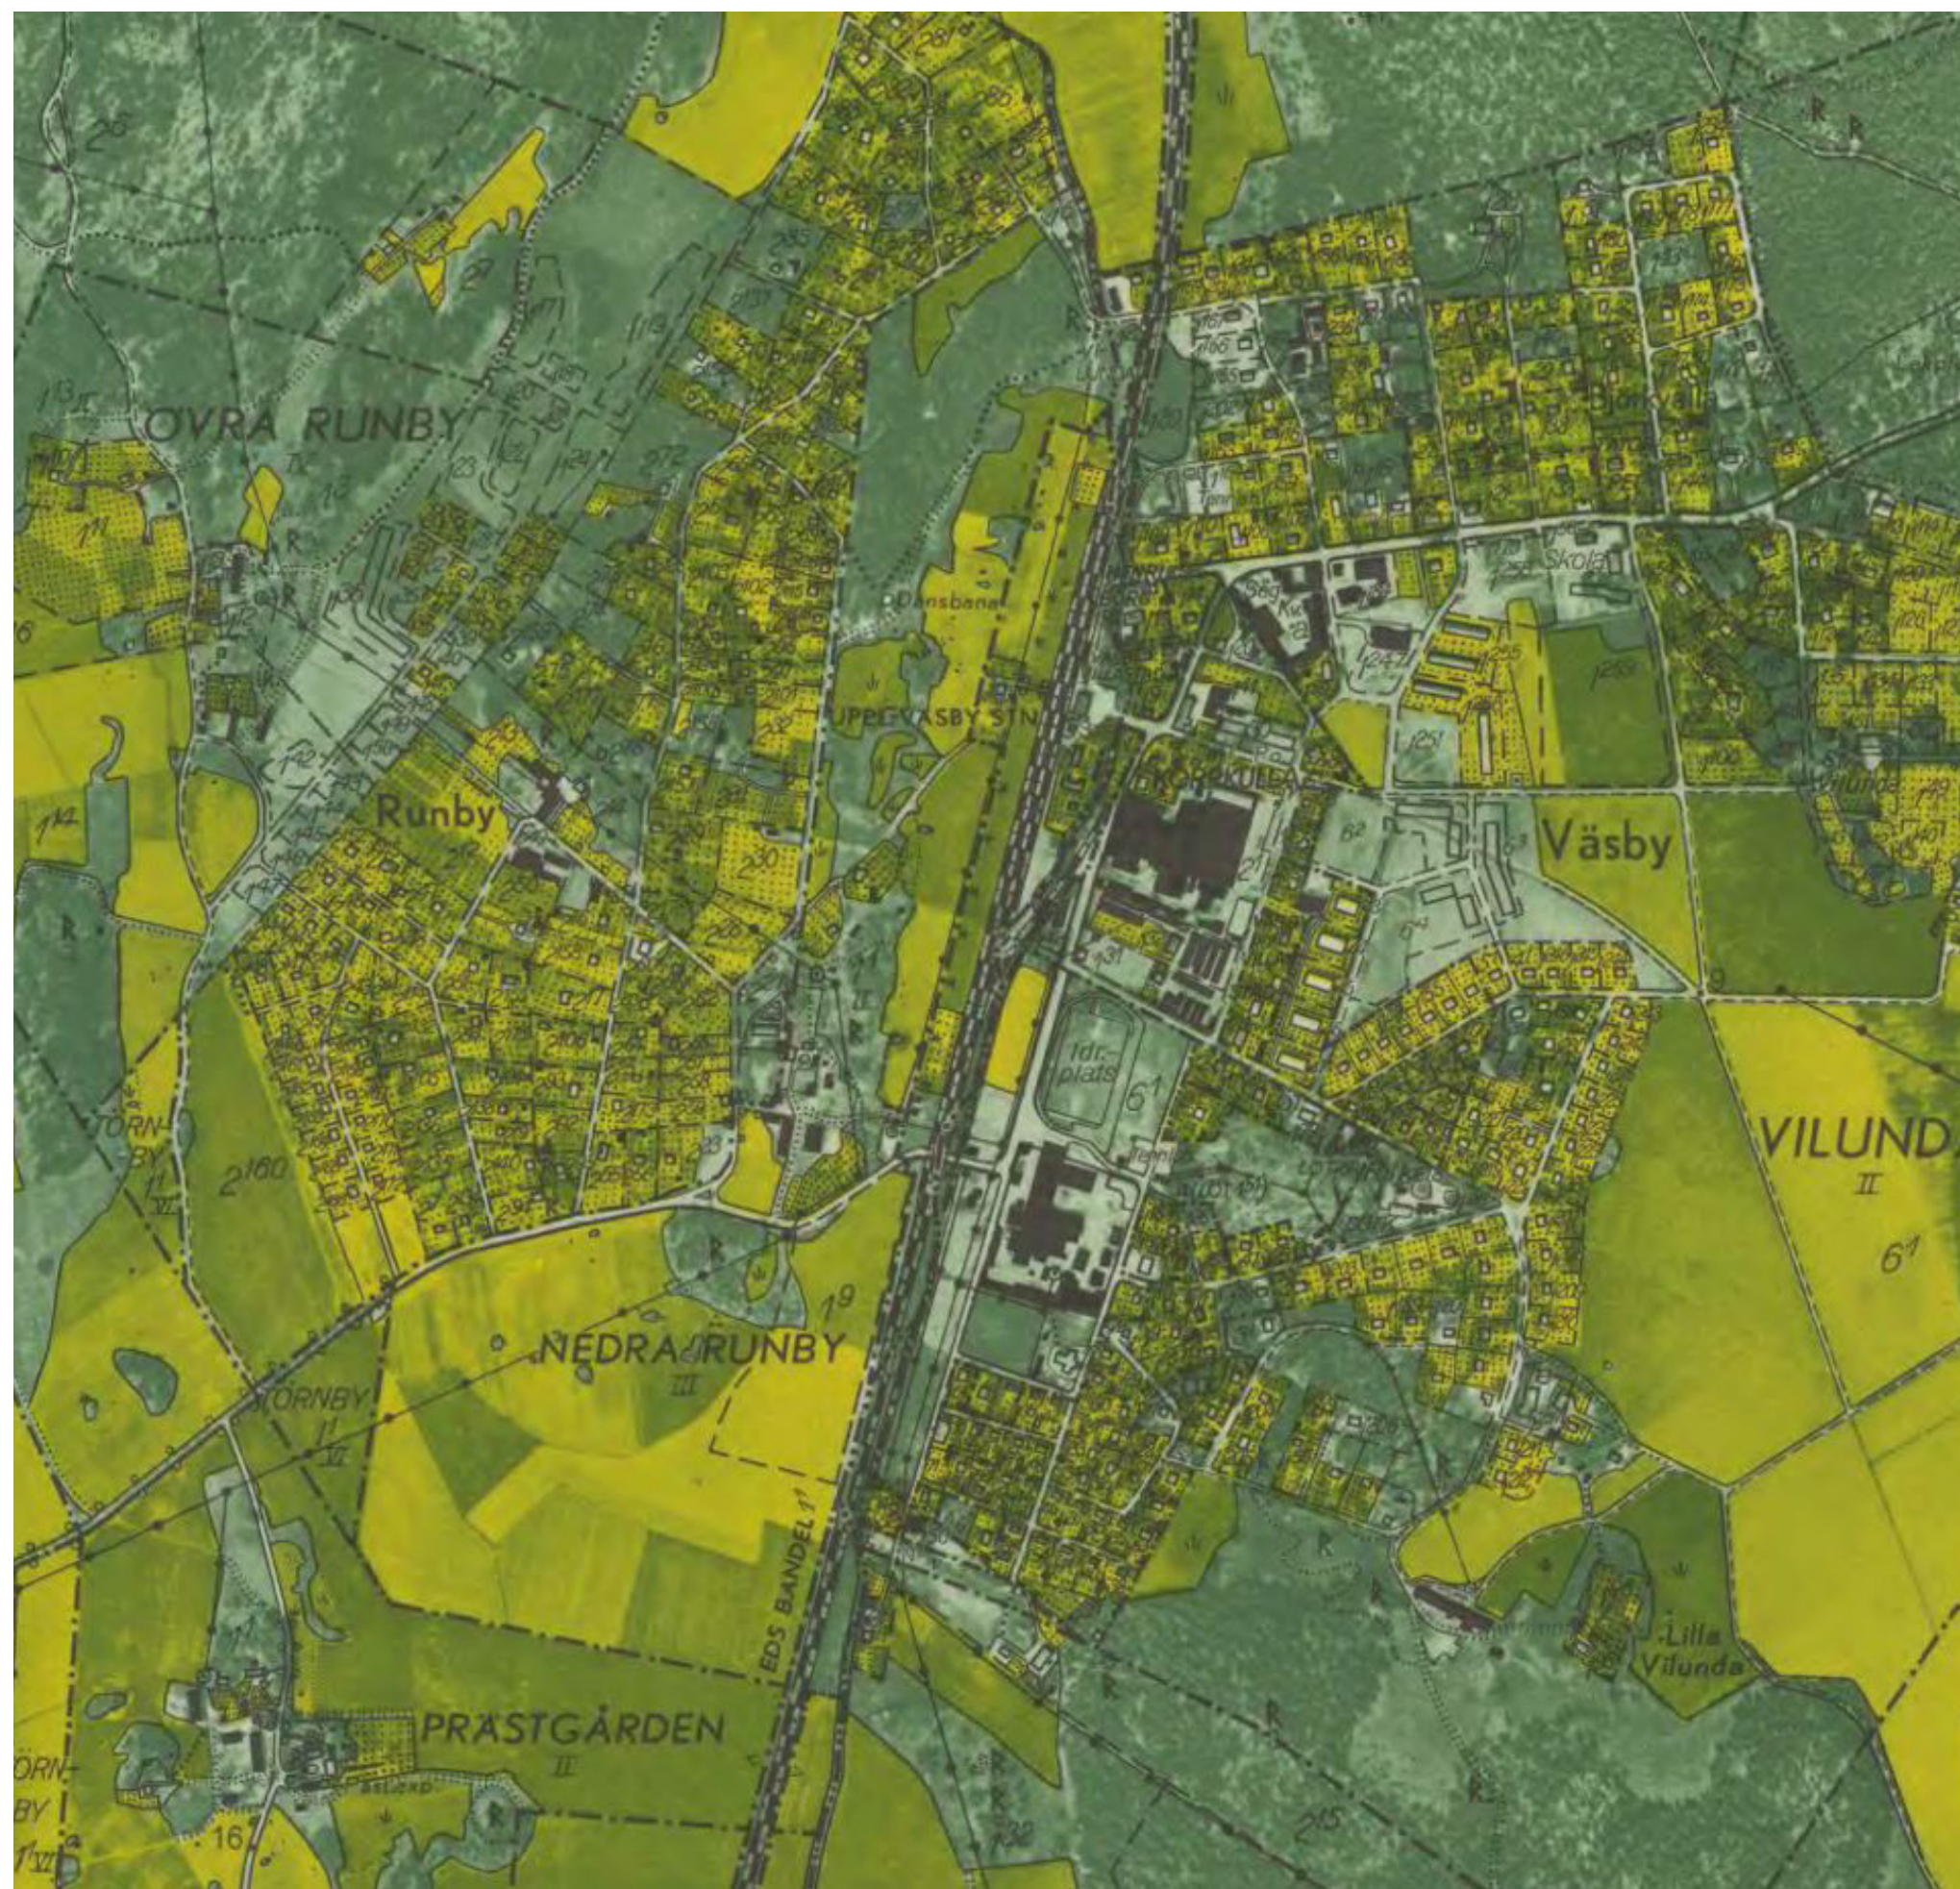
Ekonomiska kartan från 1952.

Stora förändringar har skett sedan det tidiga 1950-talet. Nya industri- och bostadsområden samt vägar har tillkommit och jordbruksmark har tagits i anspråk för bebyggelse. Dessutom har stora delar av den äldre villabebyggelsen ersatts med bostadsbebyggelse av olika skala och karaktär.

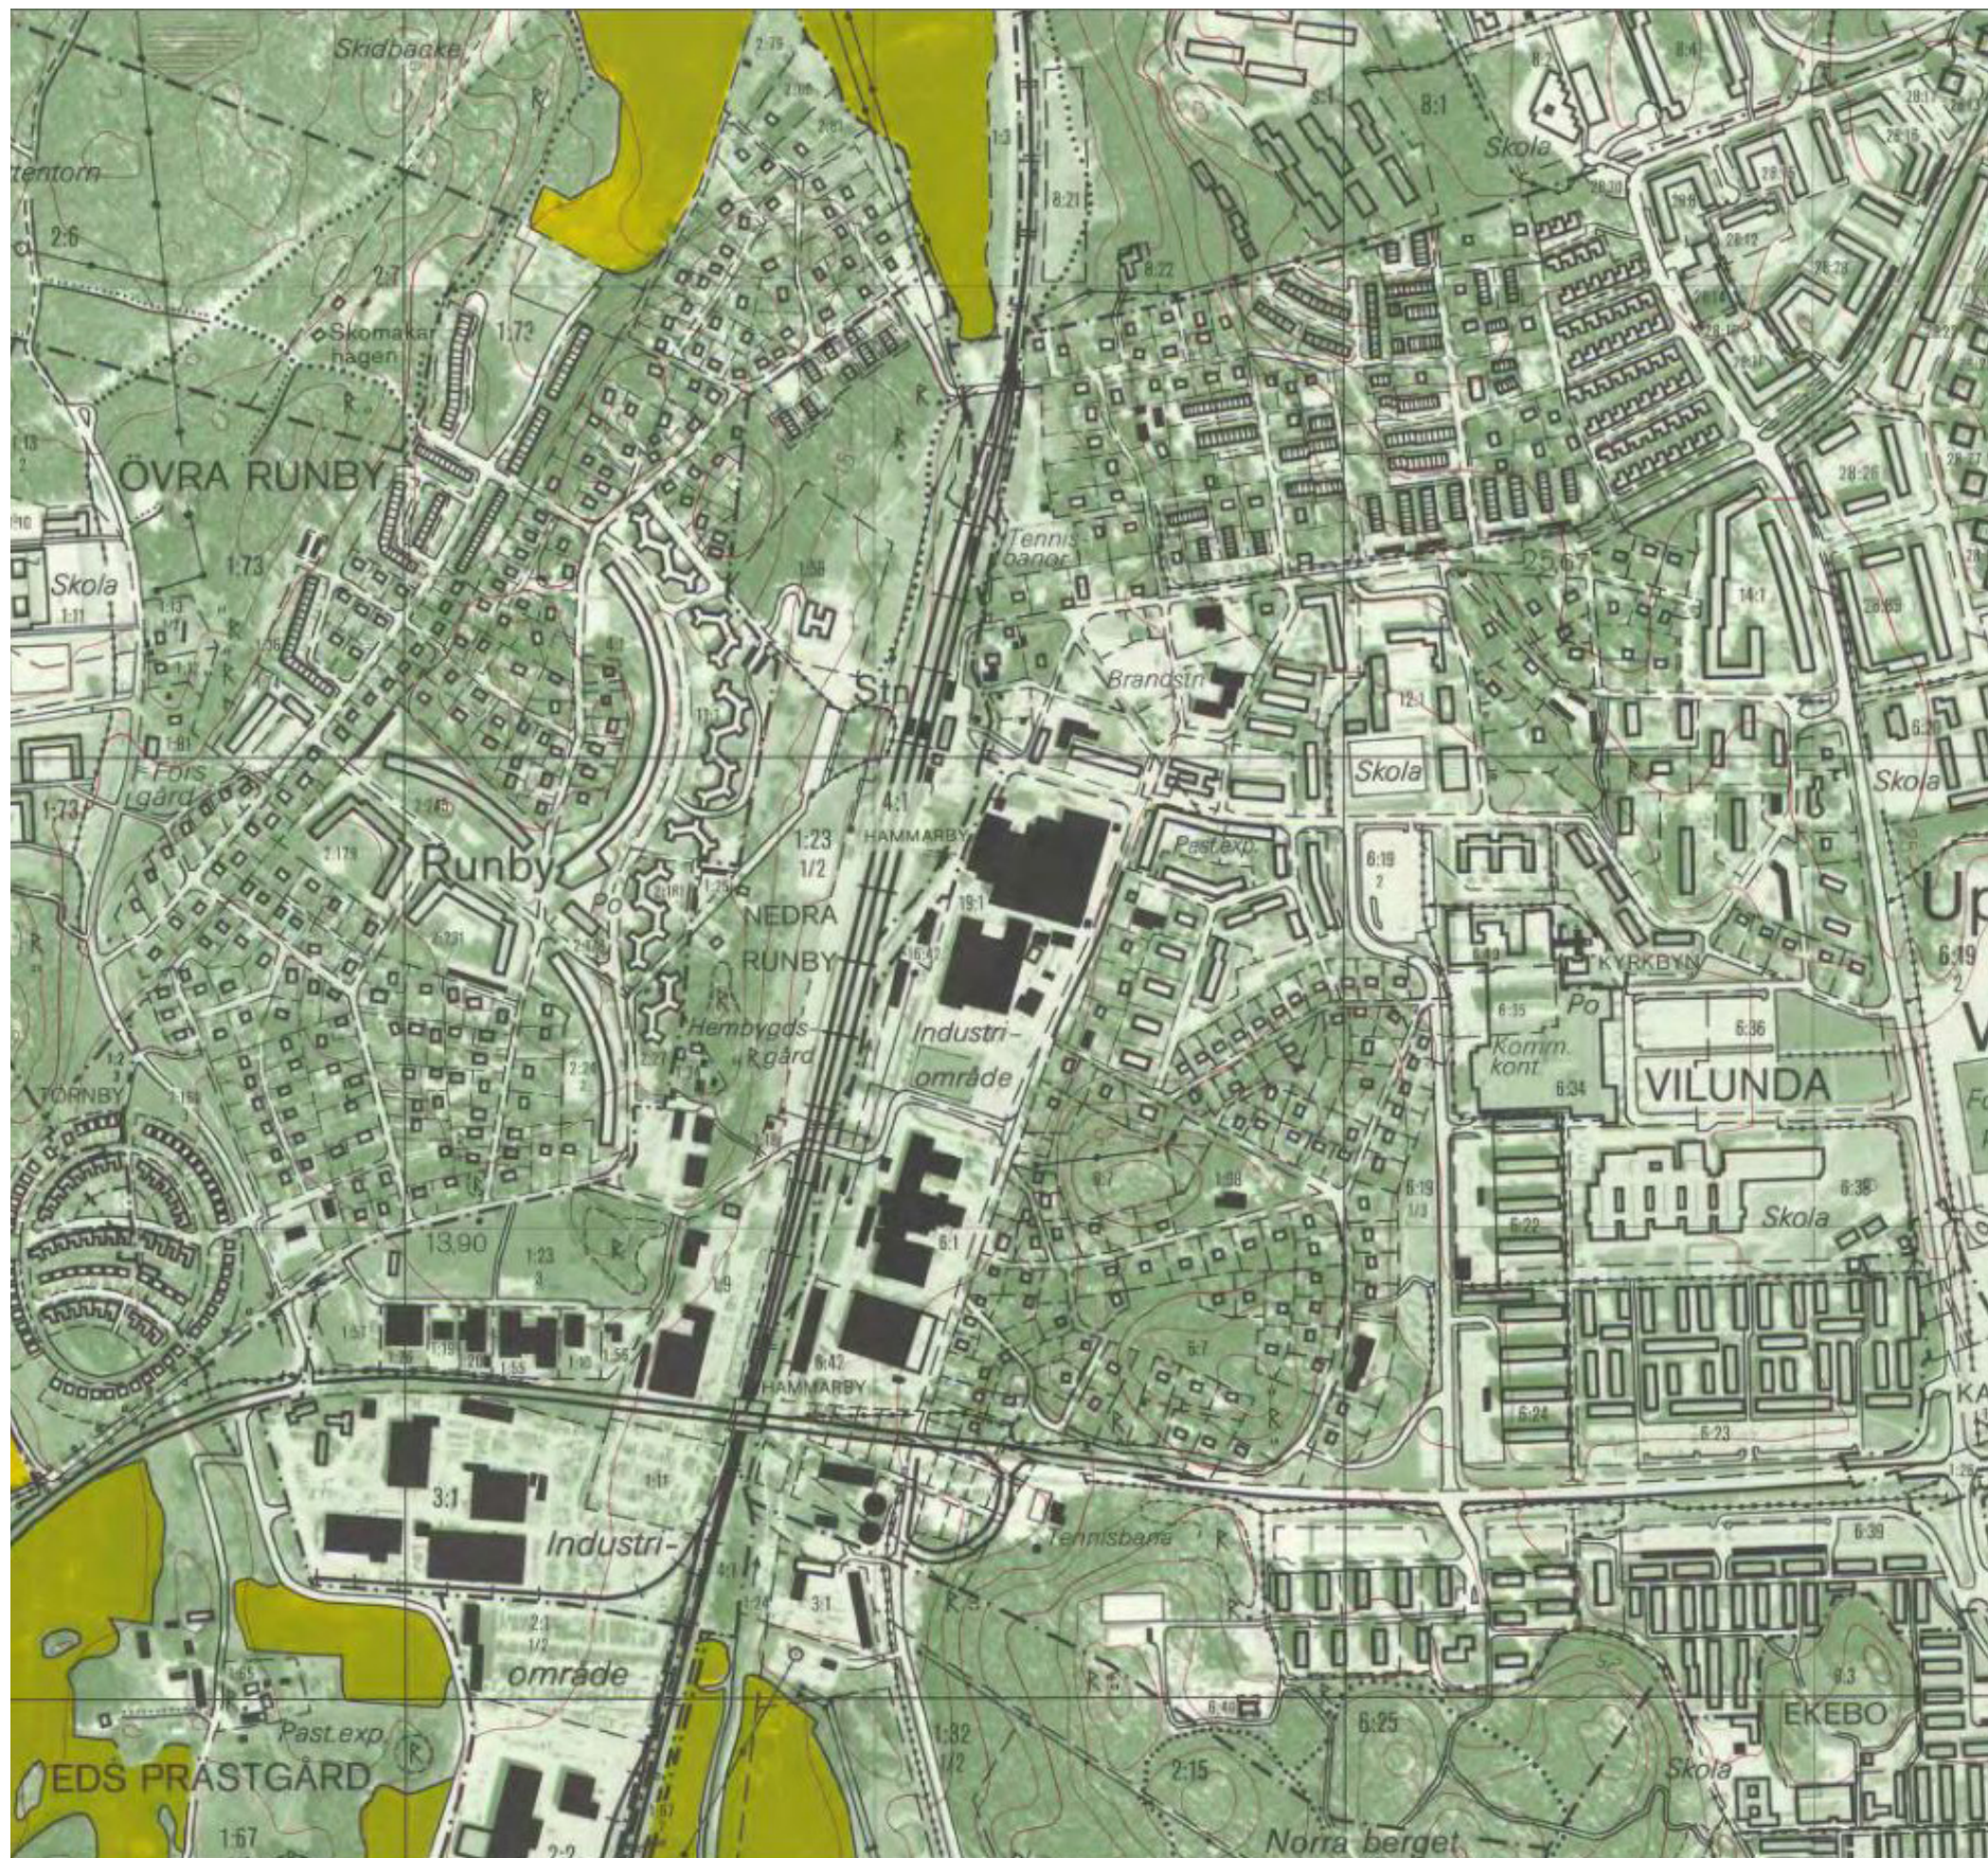
Ekonomiska kartan från 1979.
