Östra Runby med Väsby stationsområde  
Kulturmiljöutredning 2019-10-04

WSP Samhällsbyggnad

Kulturmiljöutredning Östra Runby med Väsby stationsområde

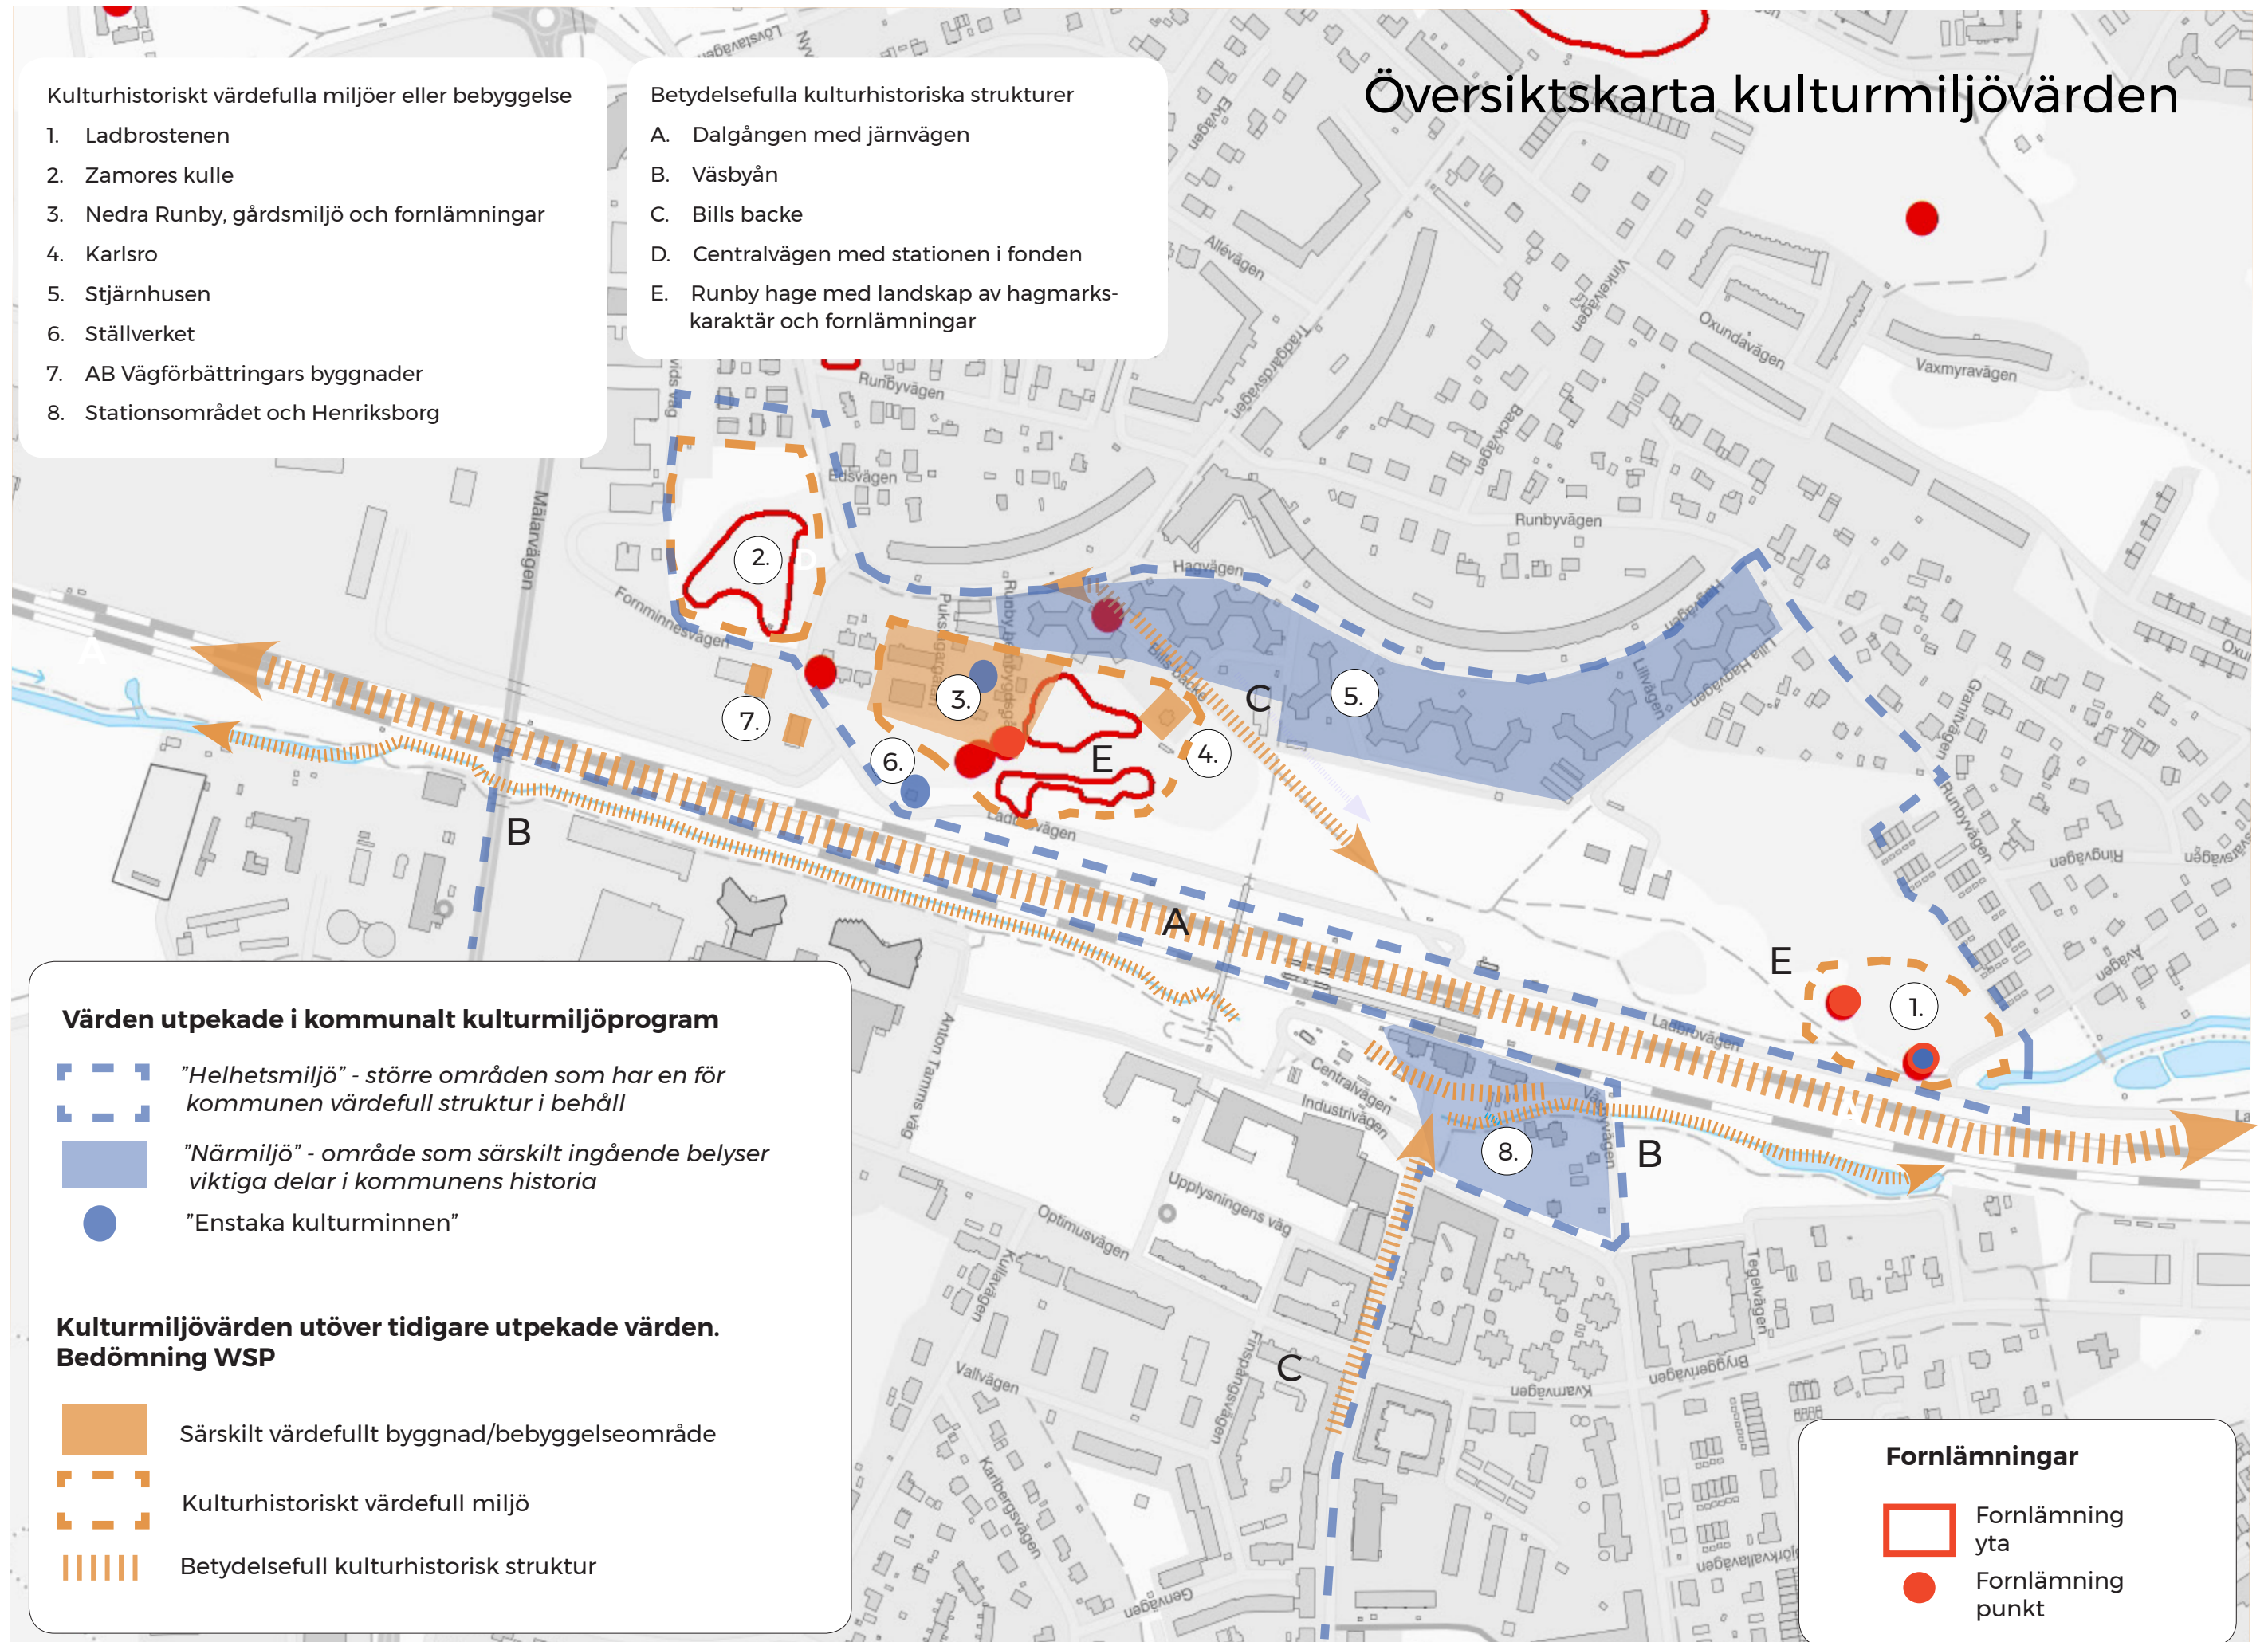
1. Ladbrostenen
2. Zamores kulle
3. Nedra Runby, gårdsmiljö och fornlämningar
4. Karlsro
5. Stjärnhusen
6. Ställverket
7. AB Vägförbättringars byggnader
8. Stationsområdet och Henriksborg

- A. Dalgången med järnvägen
- B. Väsbyån
- C. Bills backe
- D. Centralvägen med stationen i fonden
- E. Runby hage med landskap av hagmarks-karaktär och fornlämningar

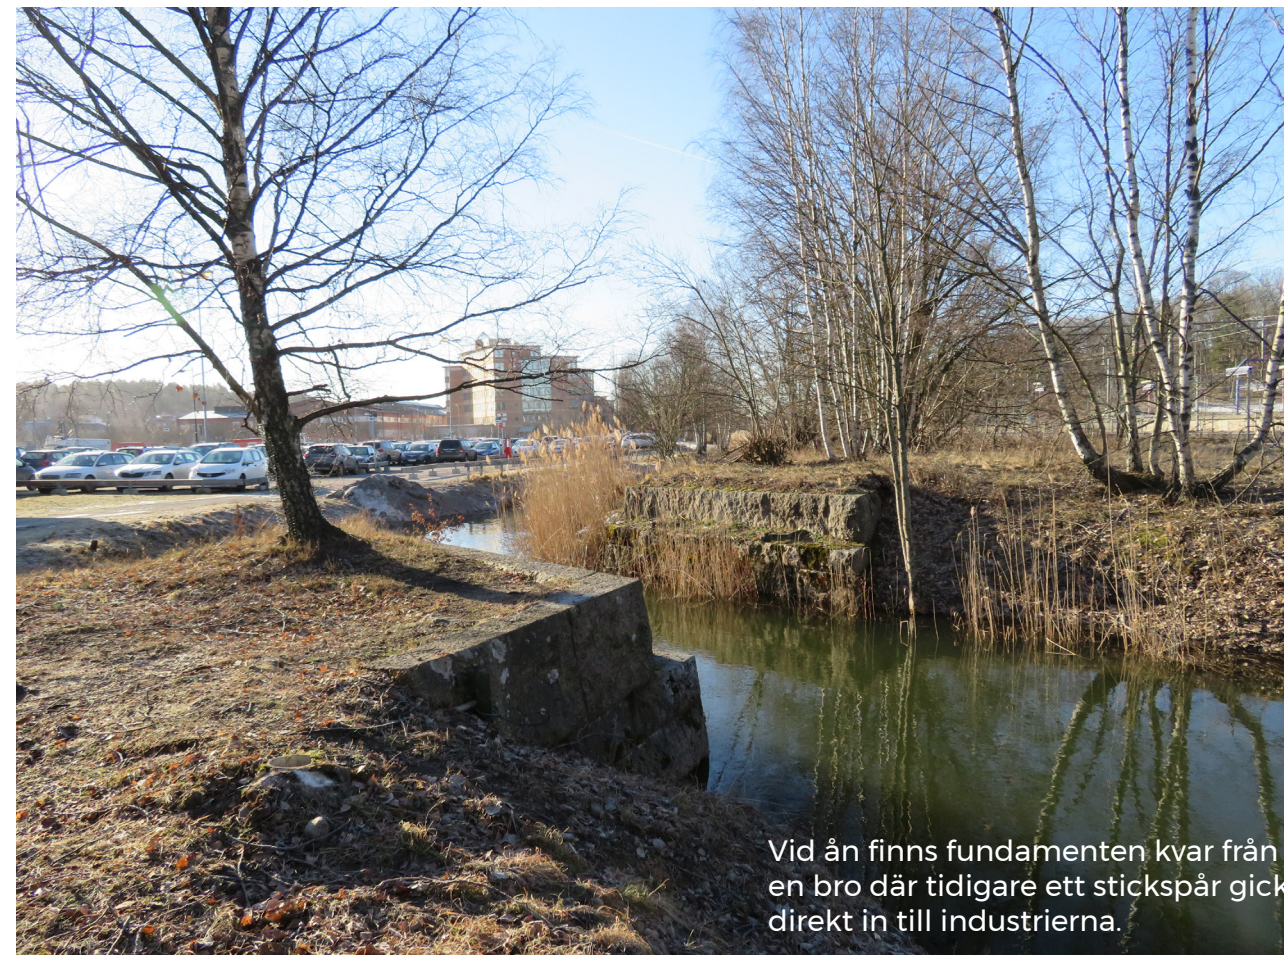
Vid ån finns fundamenten kvar från en bro där tidigare ett stickspår gick direkt in till industrierna.

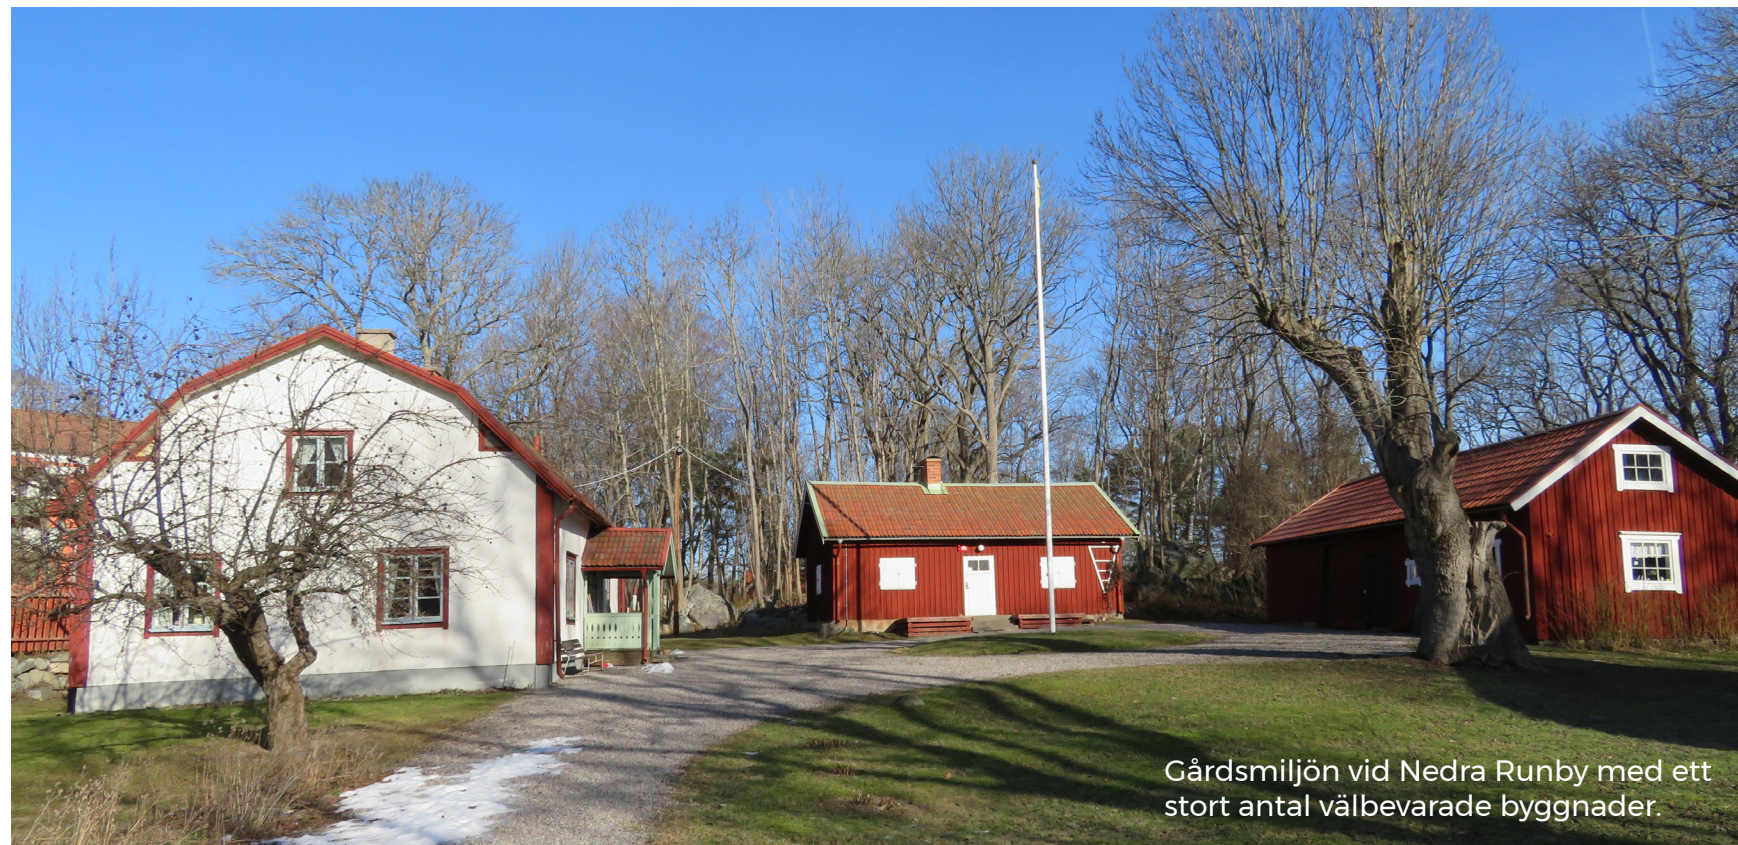
Gårdsmiljön vid Nedra Runby med ett stort antal välbevarade byggnader.

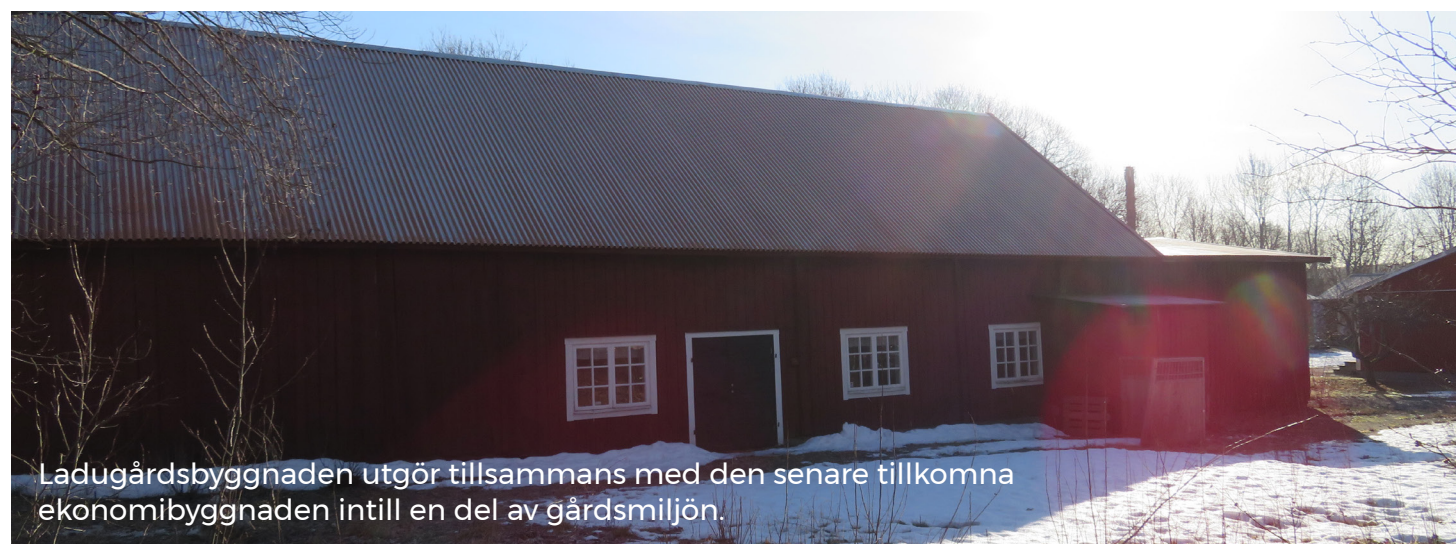
Ladugårdsbyggnaden utgör tillsammans med den senare tillkomna ekonomibyggnaden intill en del av gårdsmiljön.

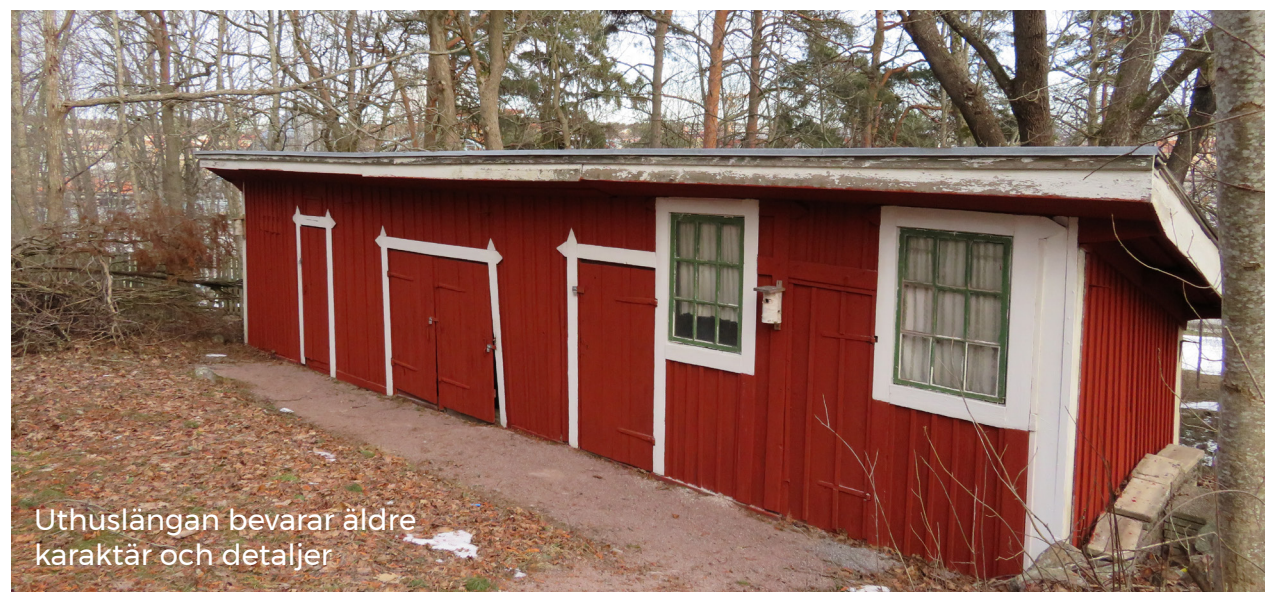
Uthuslängan bevarar äldre karaktär och detaljer

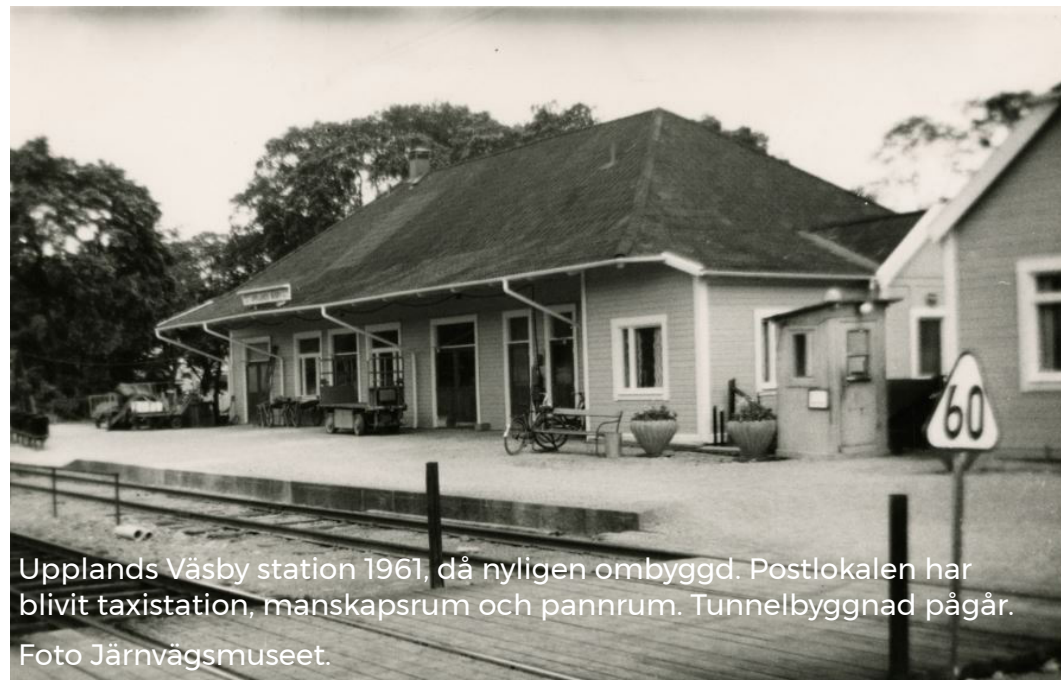
Upplands Väsby station 1961, då nyligen ombyggd. Postlokalen har blivit taxistation, manskapsrum och pannrum. Tunnelbyggnad pågår.  
Foto Järnvägmuseet.

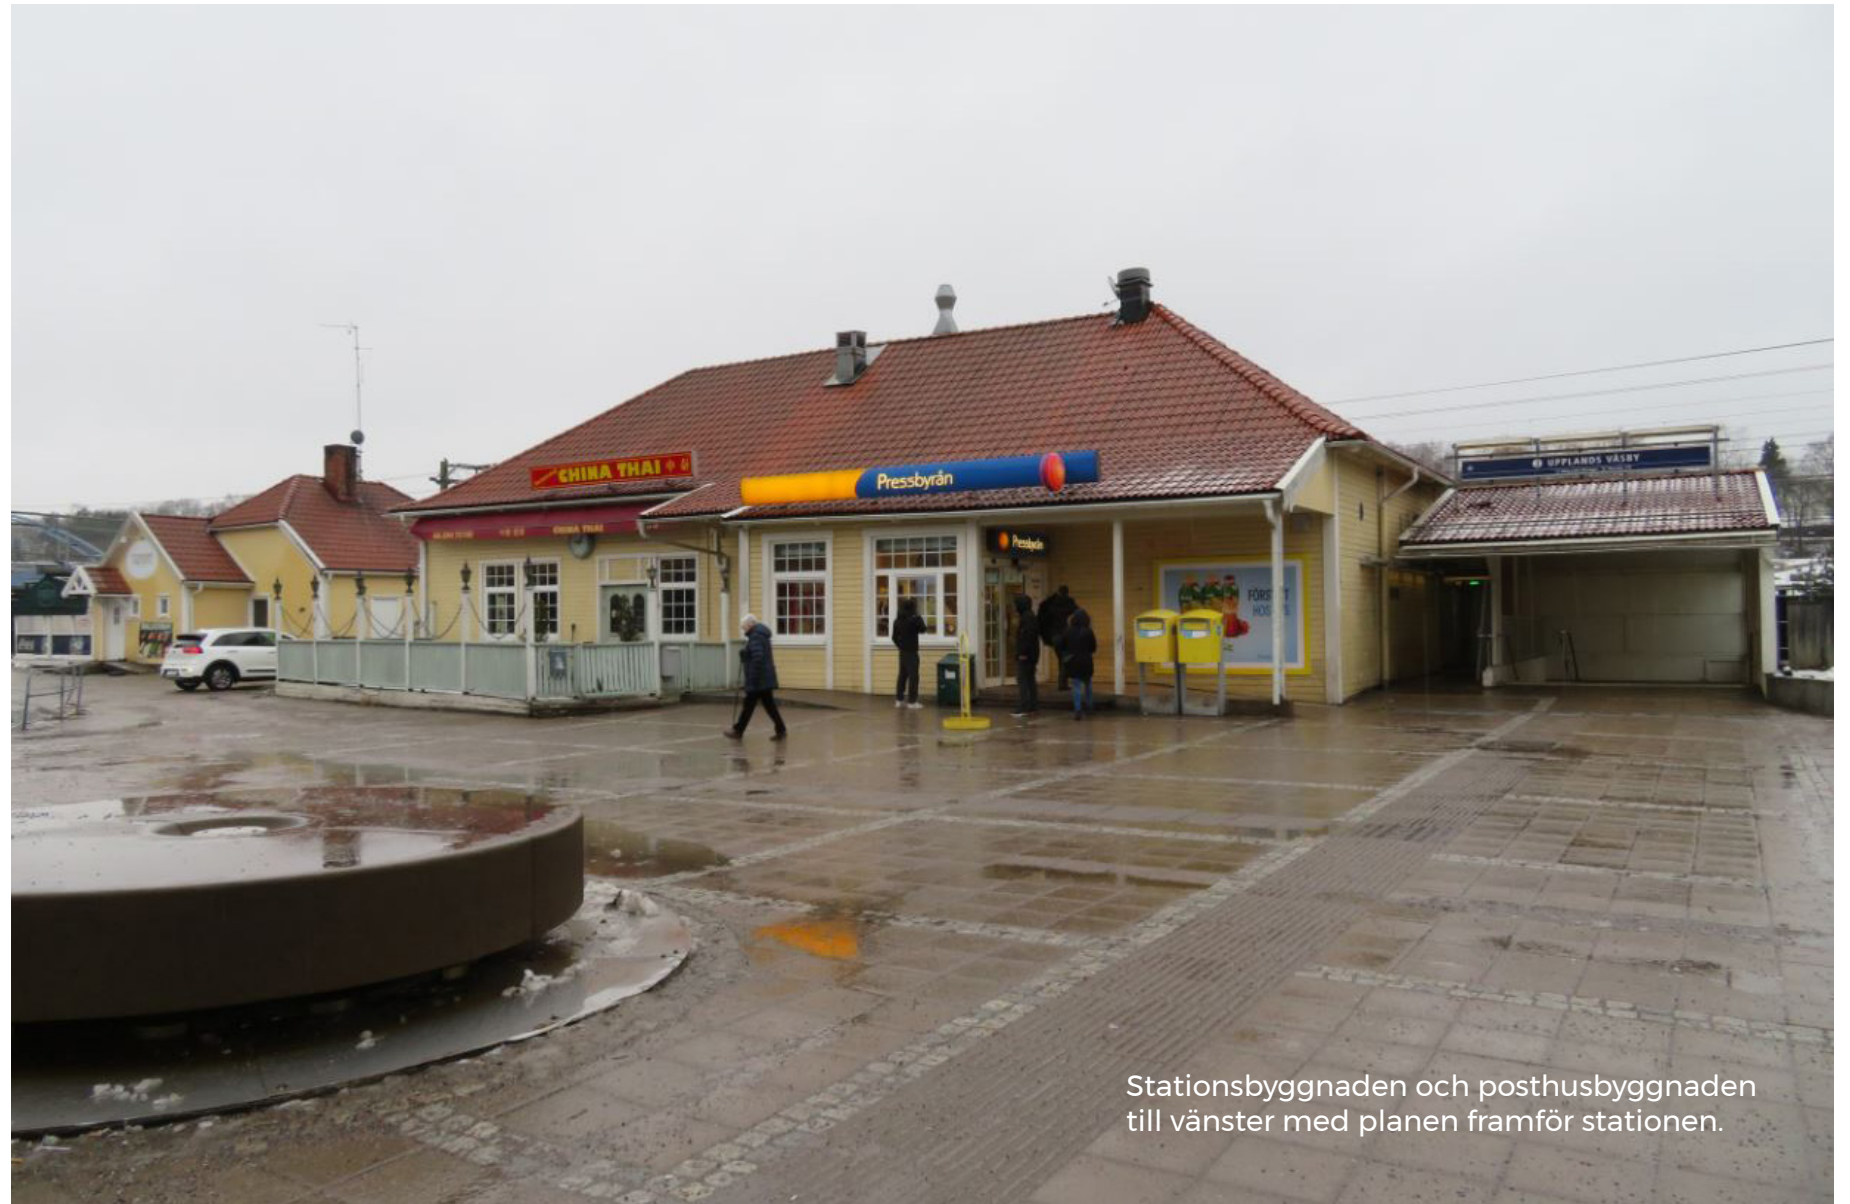
Stationsbyggnaden och posthusbyggnaden till vänster med planen framför stationen.

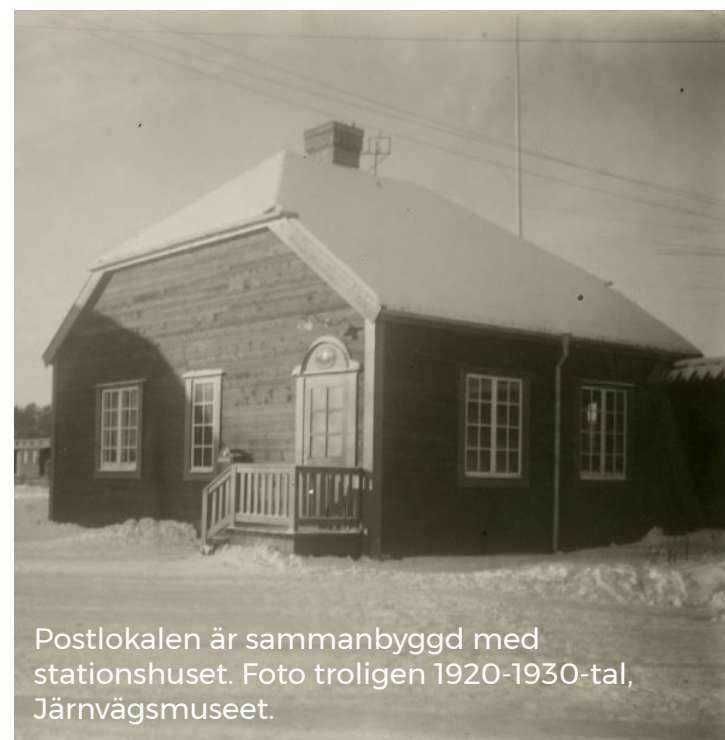
Postlokalen är sammanbyggd med stationshuset. Foto troligen 1920-1930-tal, Järnvägmuseet.

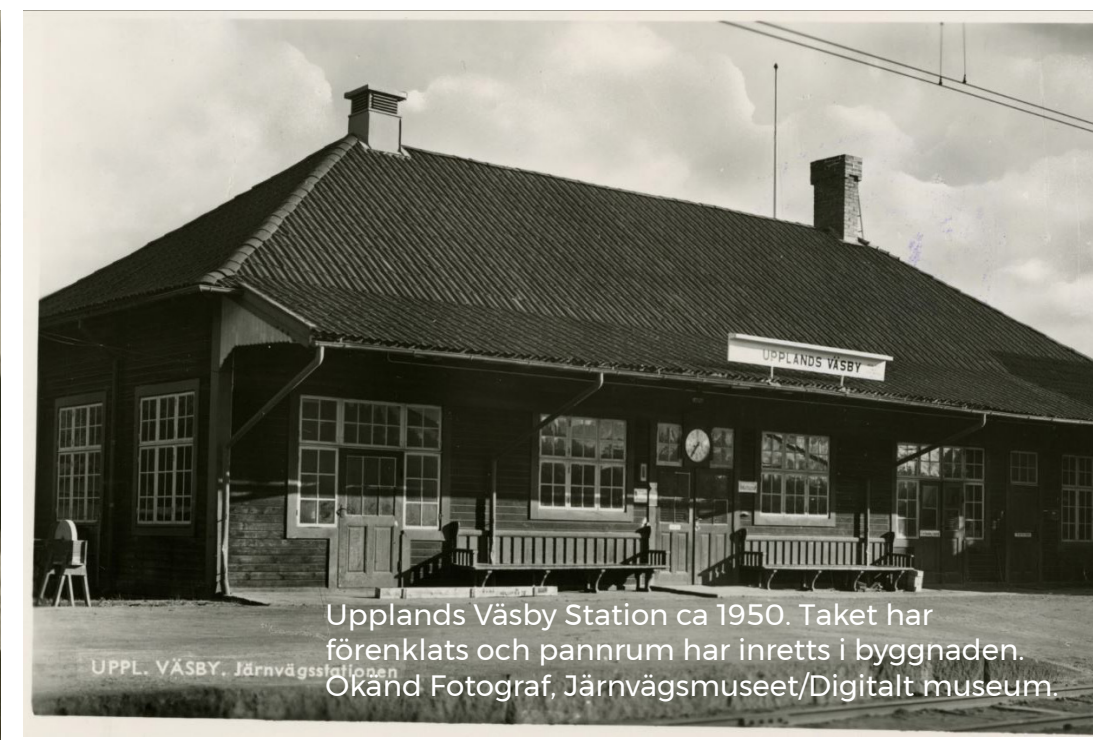
Upplands Väsby Station ca 1950. Taket har förenklats och pannrum har inretts i byggnaden. Okänd Fotograf, Järnvägmuseet/Digitalt museum.

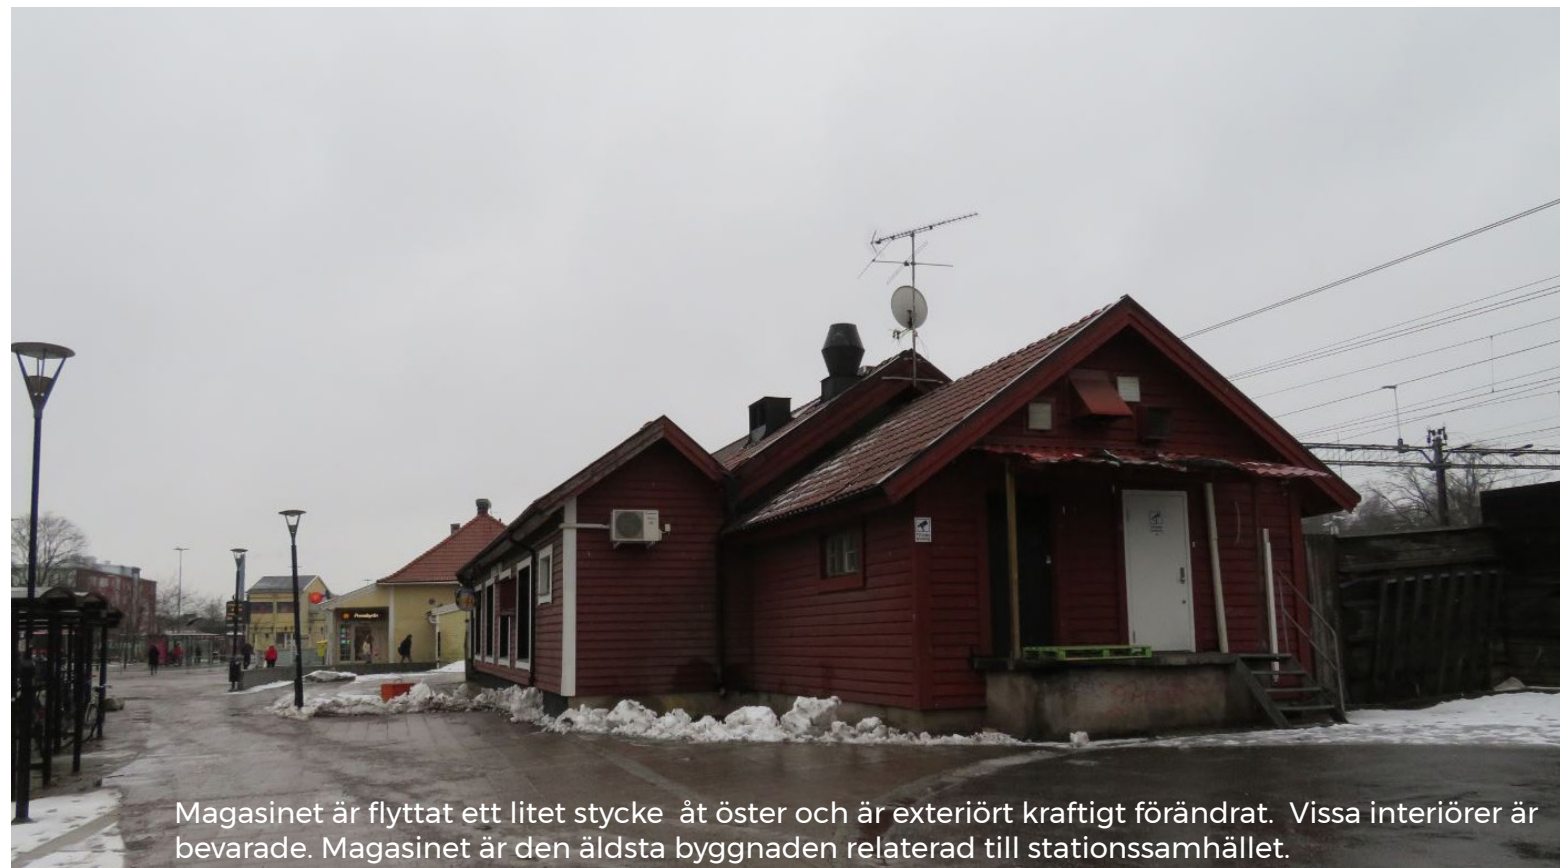
Magasinet är flyttat ett litet stycke åt öster och är exteriört kraftigt förändrat. Vissa interiörer är bevarade. Magasinet är den äldsta byggnaden relaterad till stationssamhället.

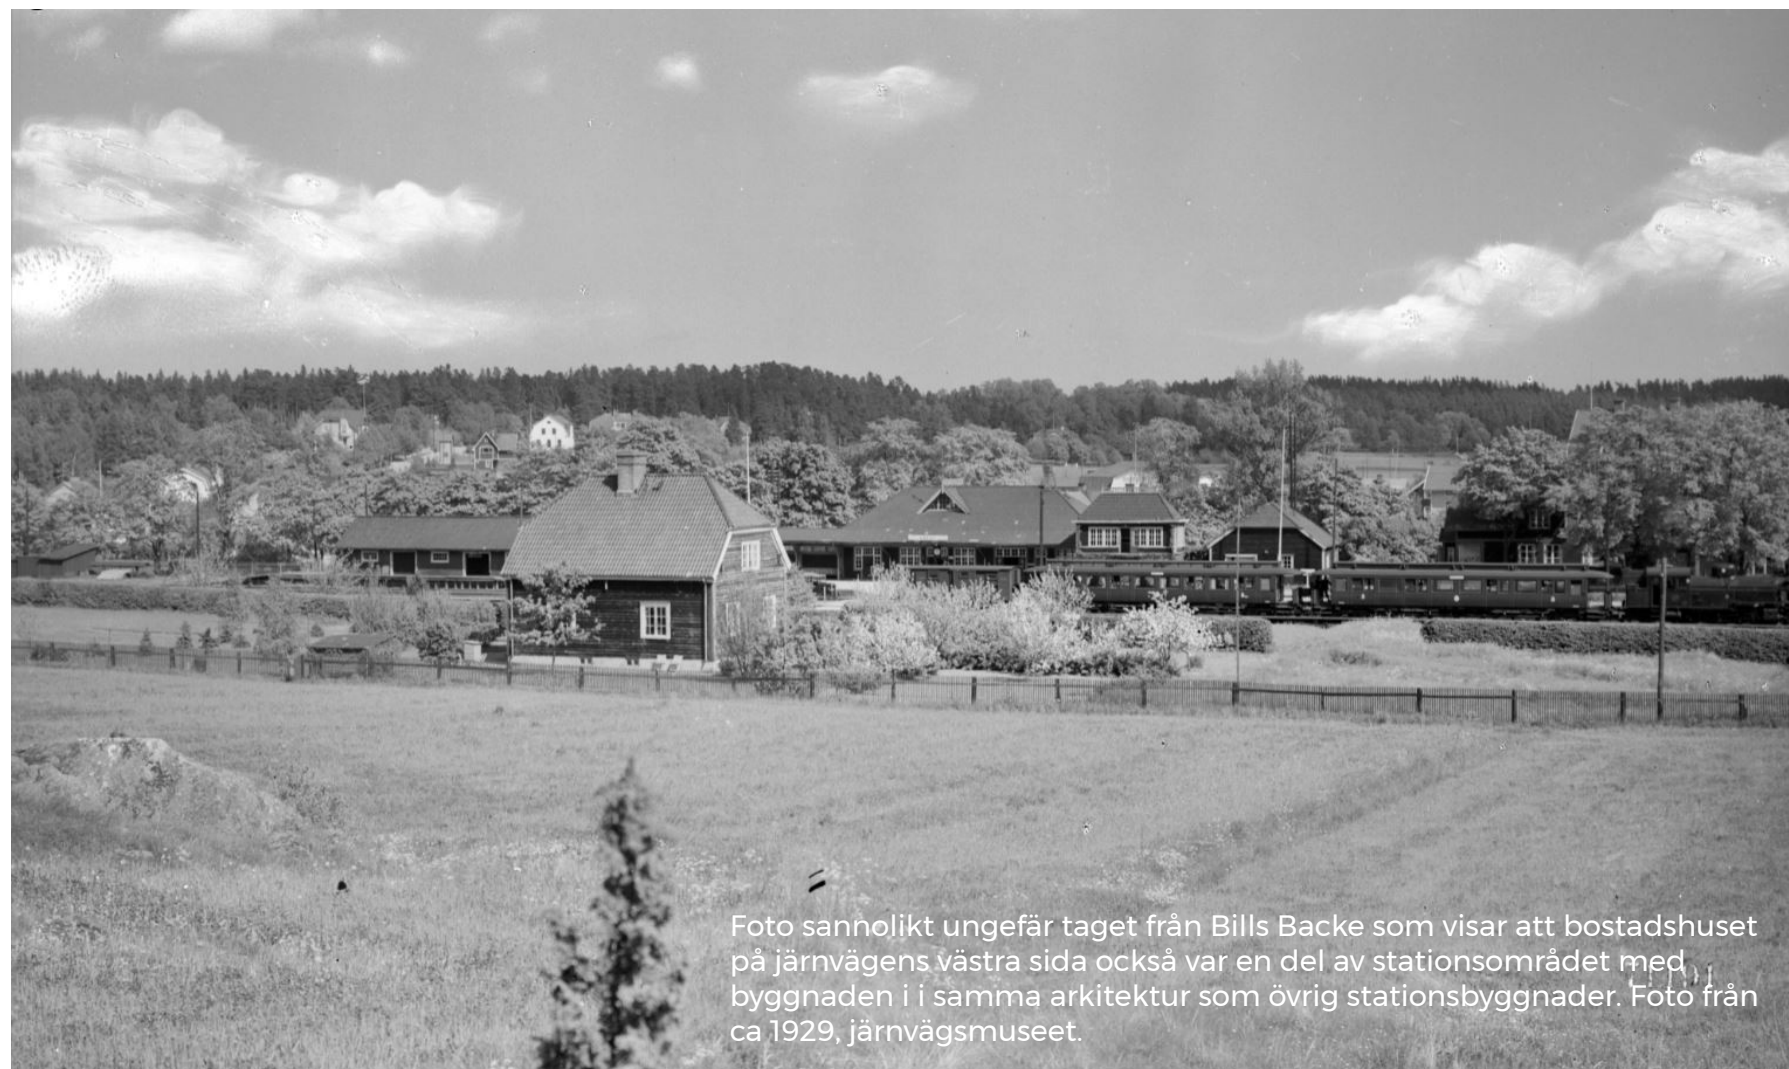
Foto sannolikt ungefär taget från Bills Backe som visar att bostadshuset på järnvägens västra sida också var en del av stationsområdet med byggnaden i i samma arkitektur som övrig stationsbyggnader. Foto från ca 1929, järnvägs museet.

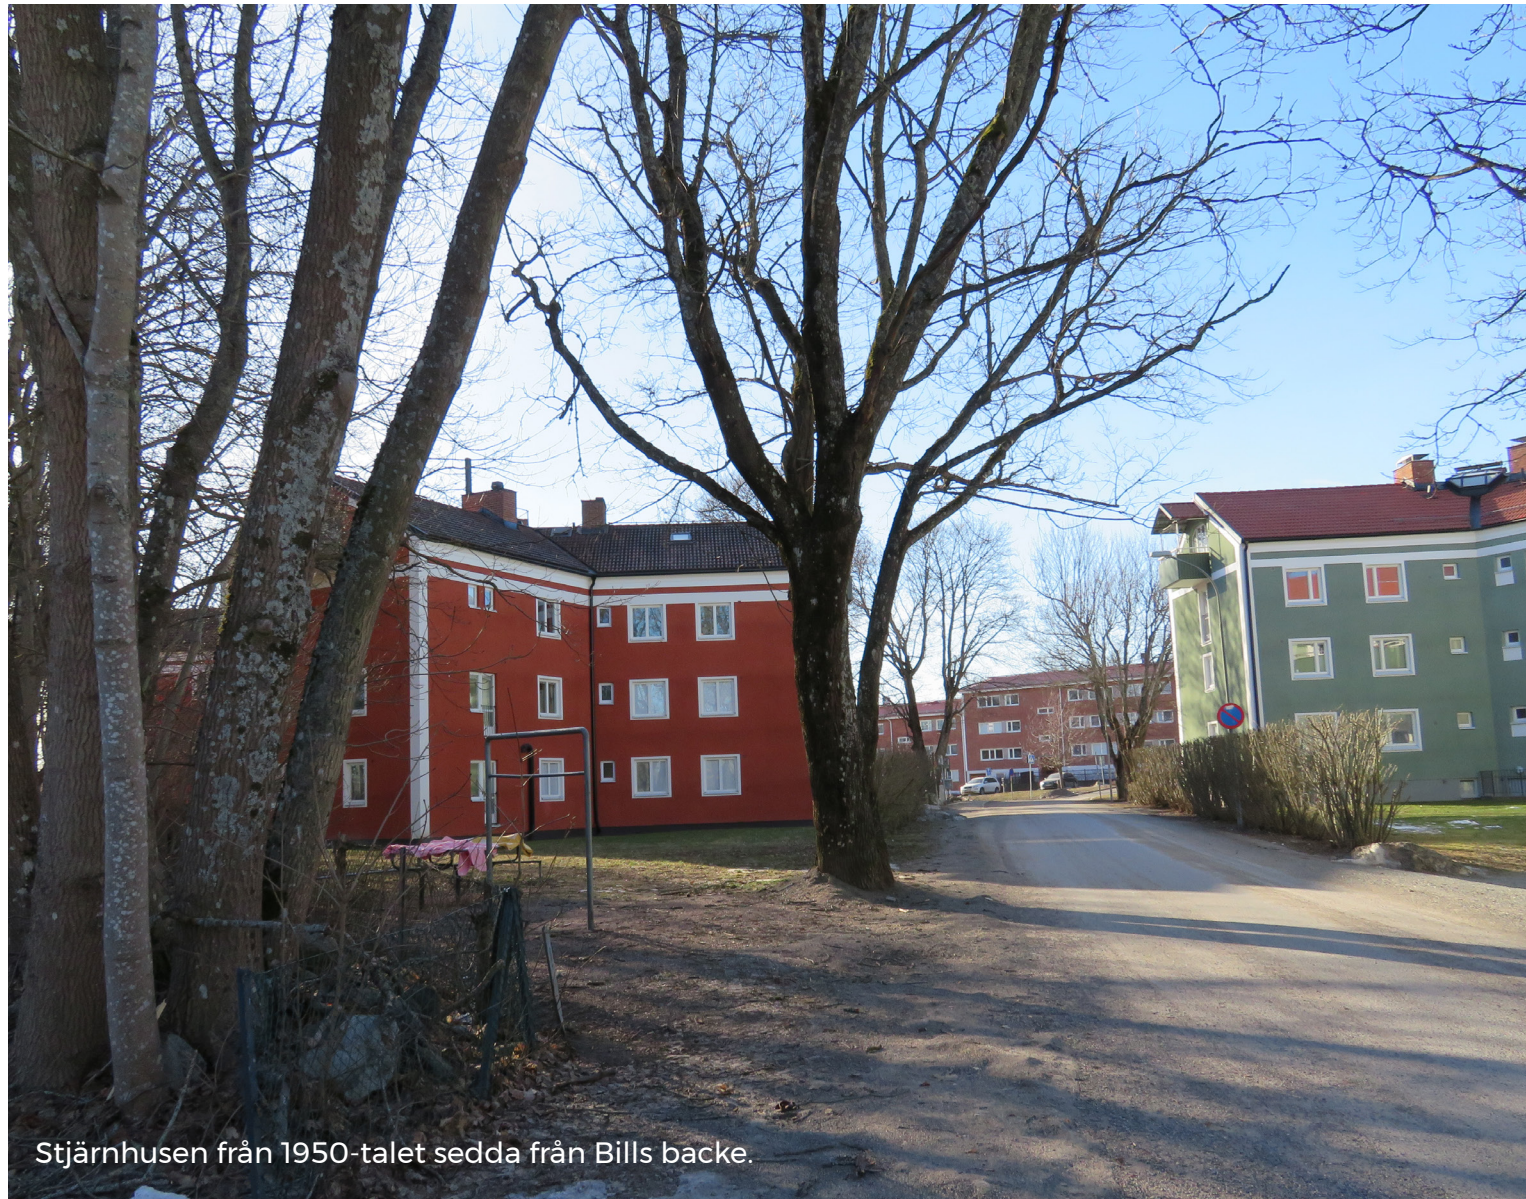
Stjärnhusen från 1950-talet sedda från Bills backe.

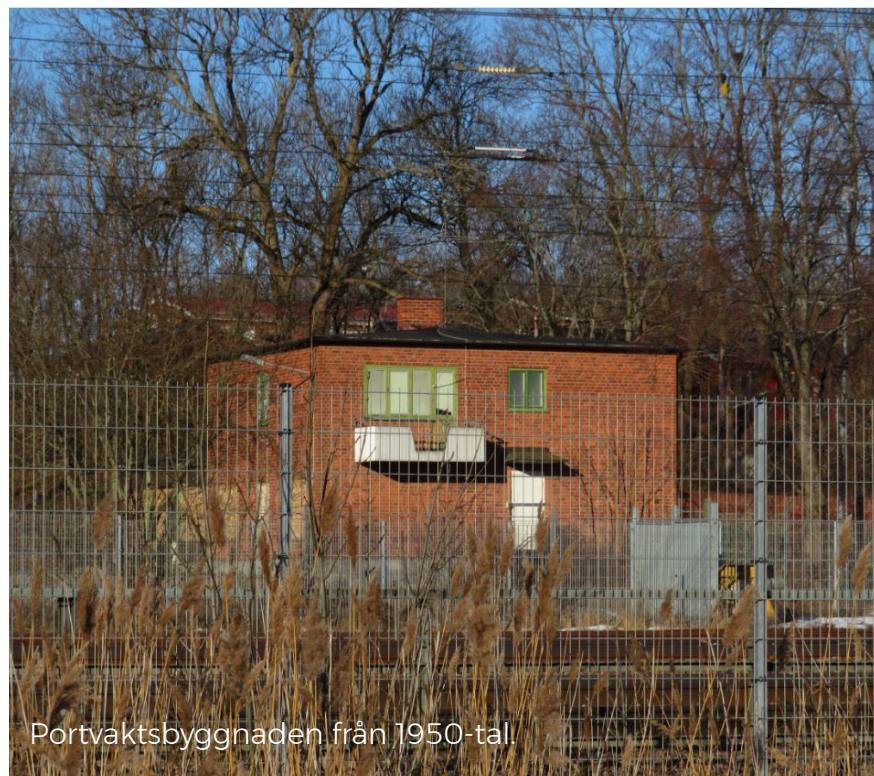
Portvaksbyggnaden från 1950-tal

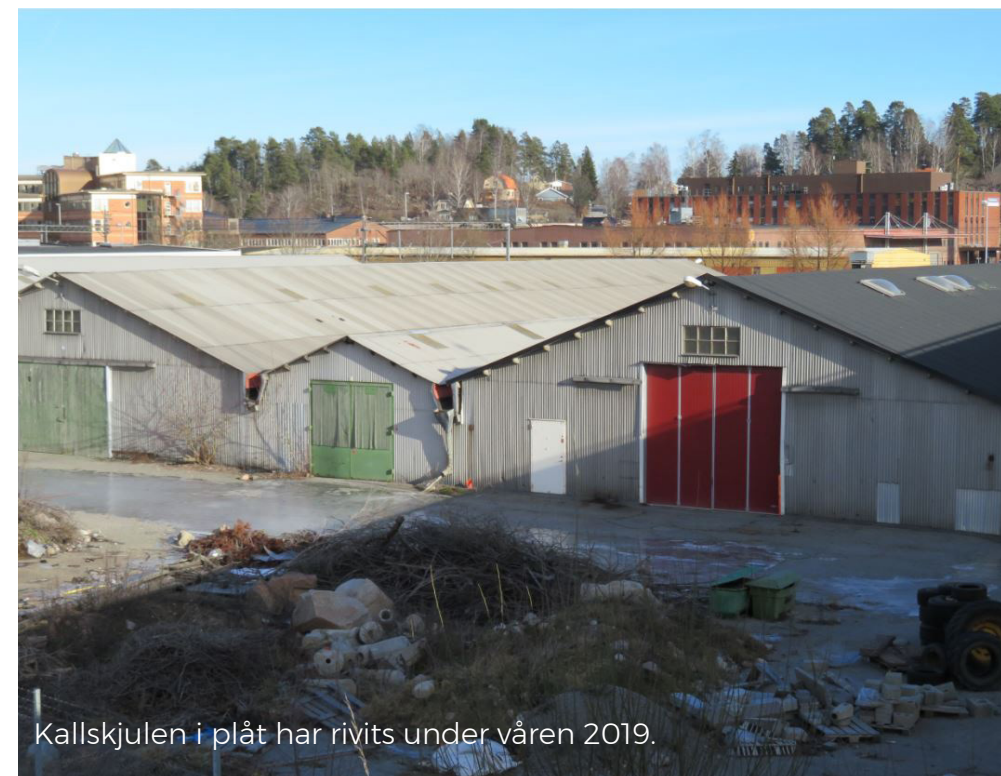
Kallskjulen i plåt har rivits under våren 2019.

Värmeförråd i tegel (3) och kallförråd av galvaniserad stålplåt från 1950-tal (4) samt bebyggelse i södra delen av fastigheten Runby 1:9 har rivits under våren 2019.

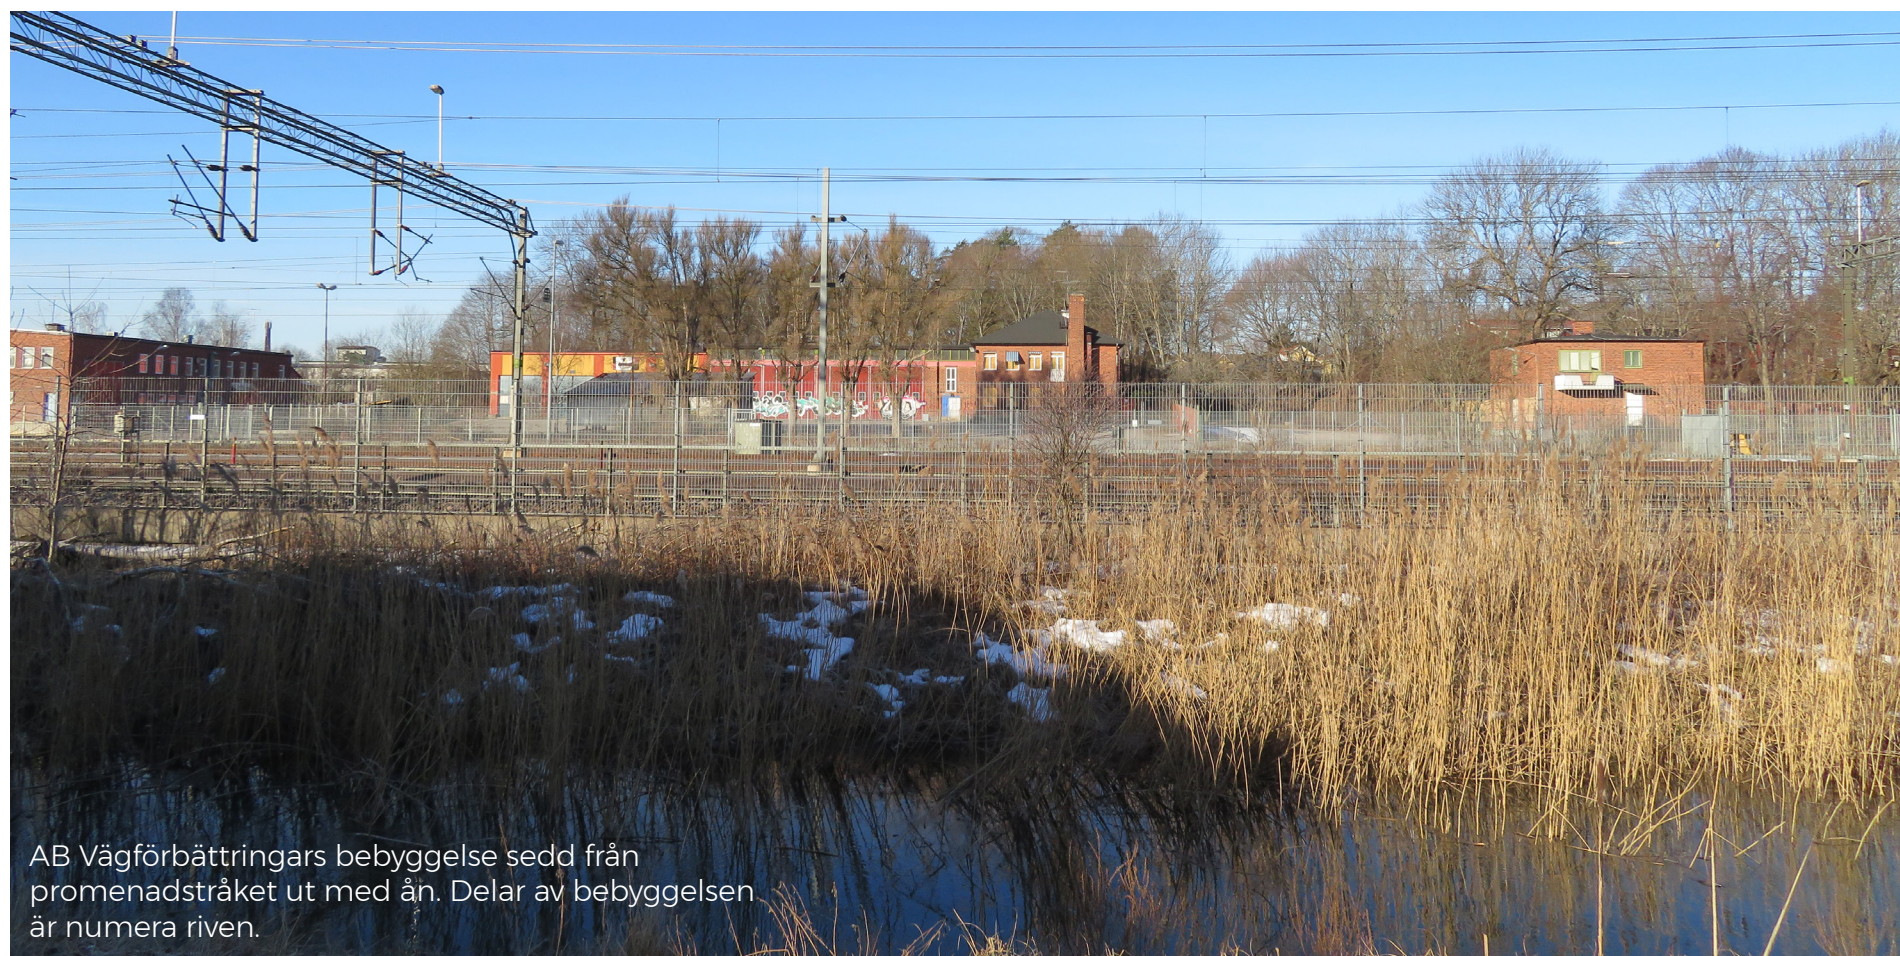
AB Vägförbättringars bebyggelse sedd från promenadstråket ut med ån. Delar av bebyggelsen är numera riven.
