Östra Runby med Väsby stationsområde  
Kulturmiljöutredning 2019-10-04

WSP Samhällsbyggnad

Kulturmiljöutredning Östra Runby med Väsby stationsområde

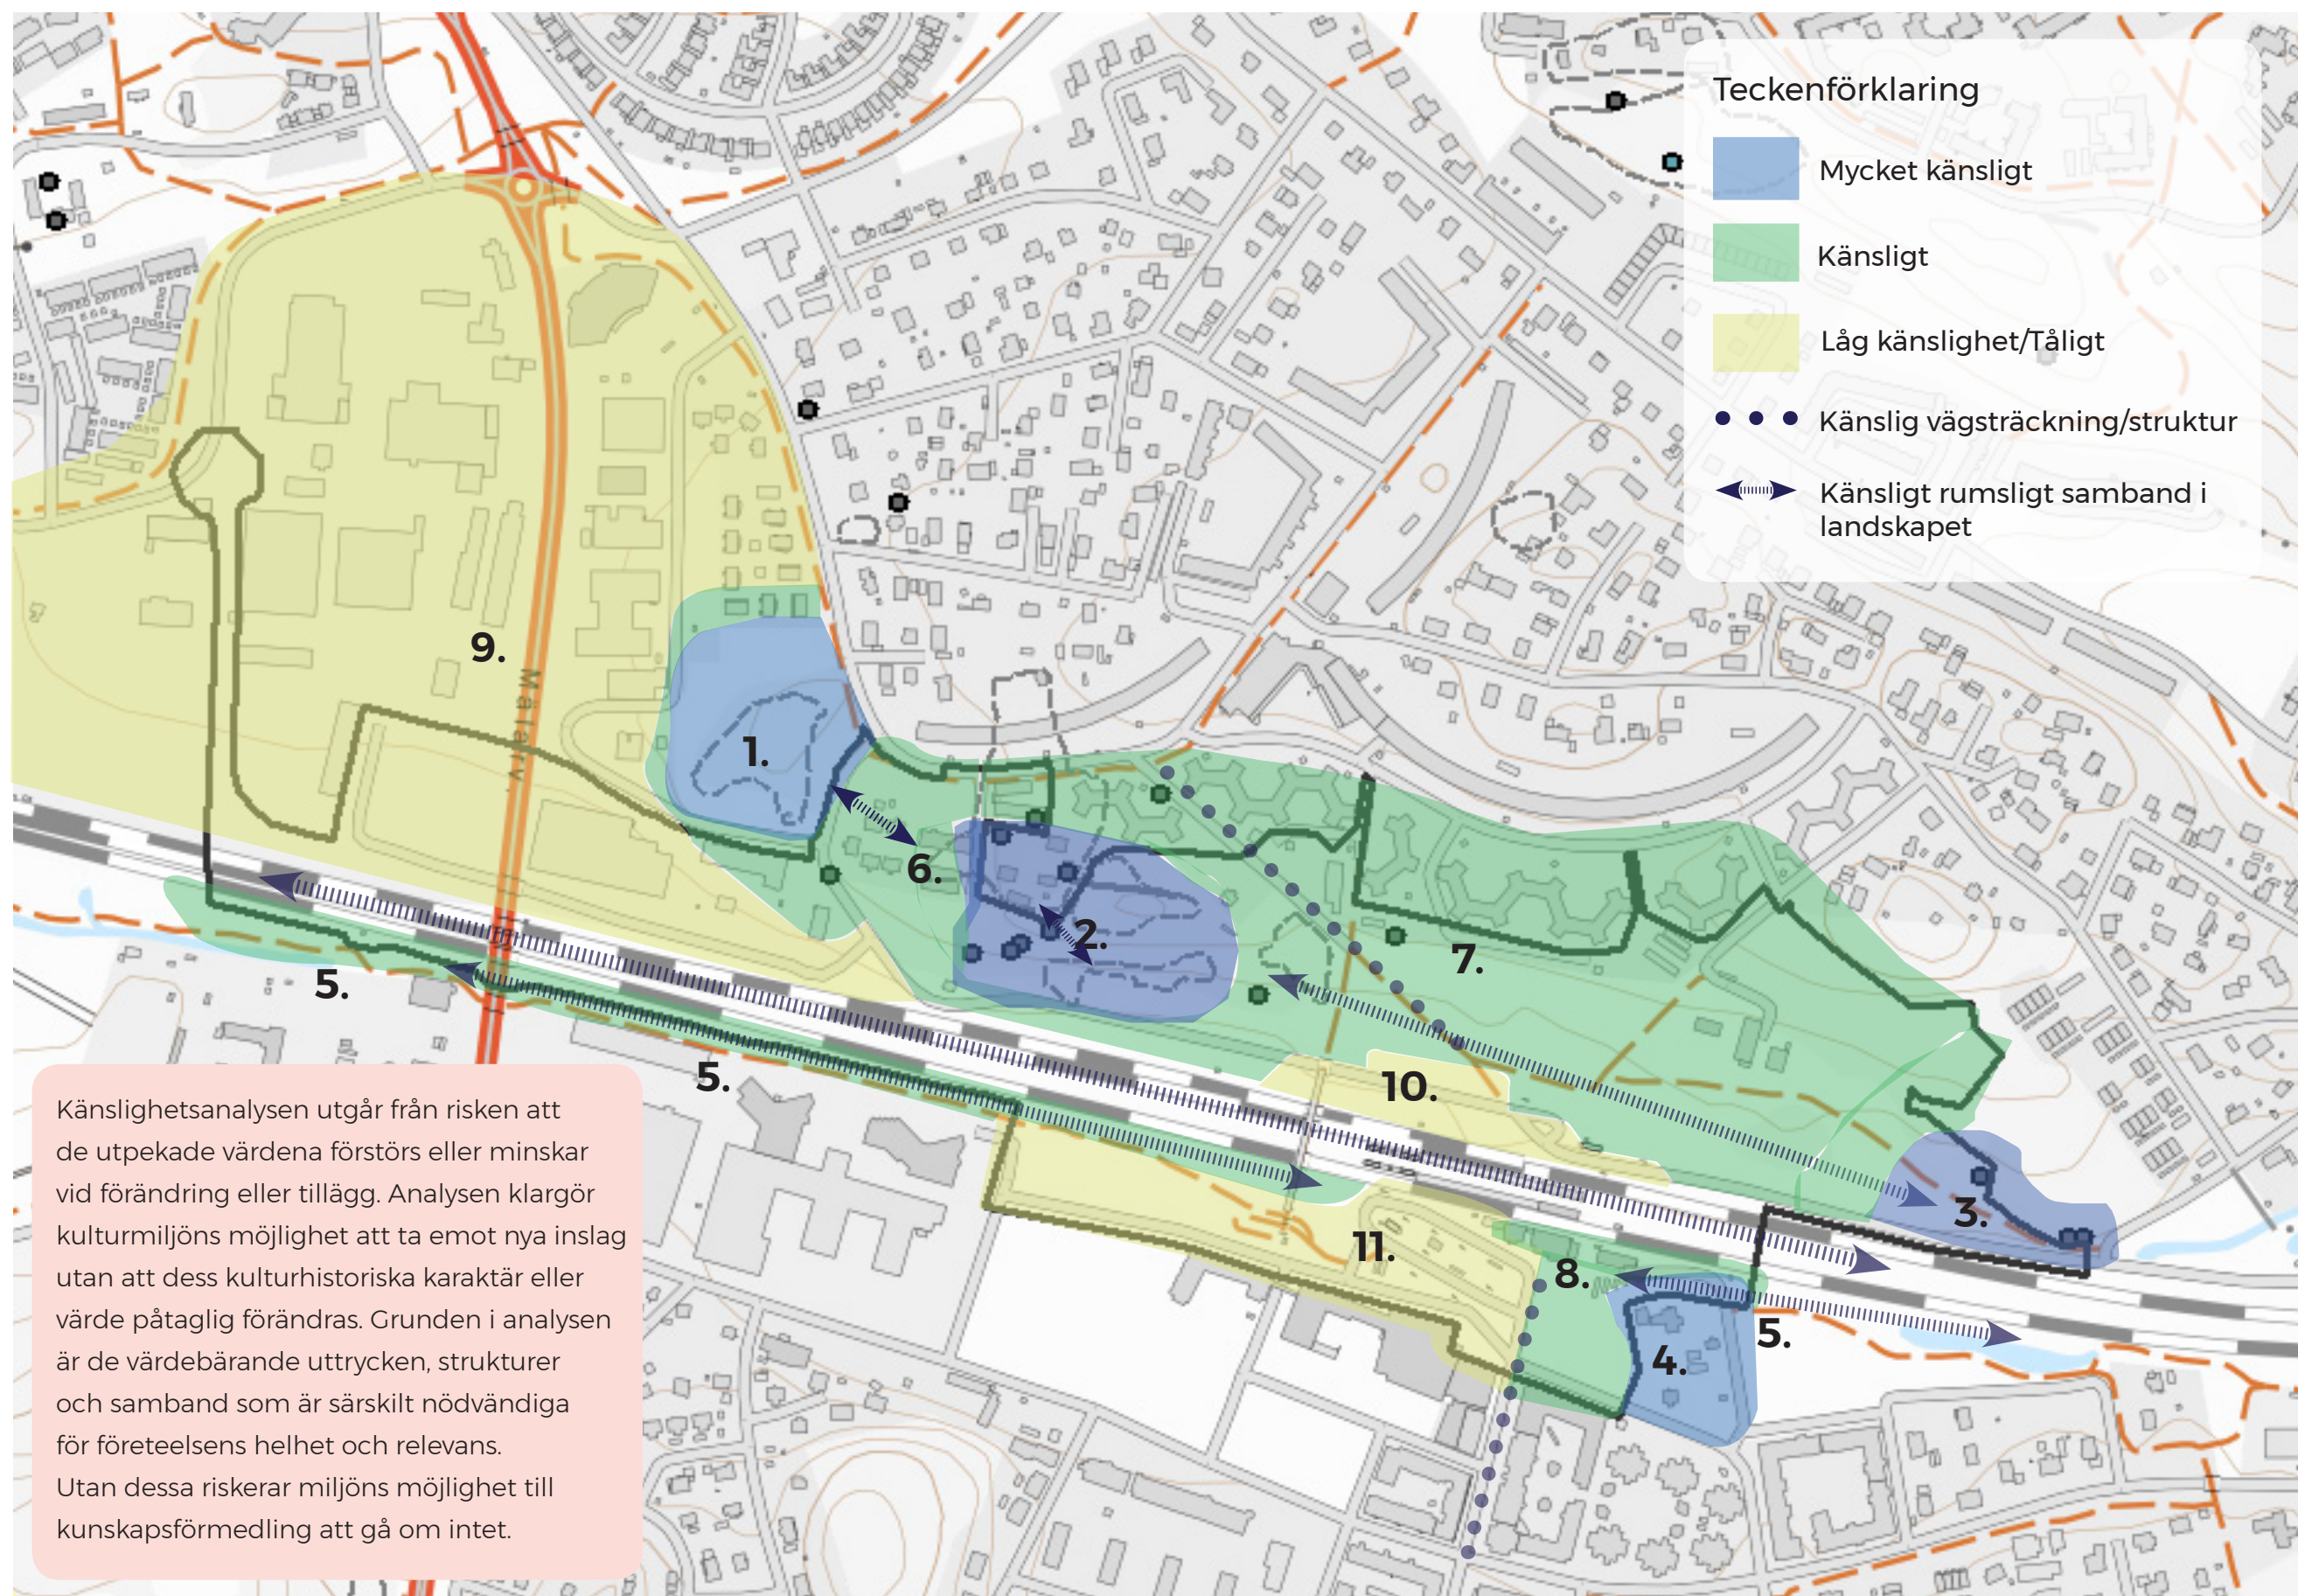
# KÄNSLIGHETSKARTA

Olika områden är olika känsliga. Värden som är knutna till uttryck för en avgränsad historisk period kan vara känsliga för dominerande nutida tillägg. Ett landskap som är präglad av en viss verksamhet eller aktivitet över tid kan vara känsliga för tillägg som saknar samband med verksamheten eller aktiviteten. Generellt är ett landskap som uttrycker flera olika berättelser och har en processkontext mindre känsligt än ett landskap som präglas av en enskild berättelse och som utgör en tidskontext.

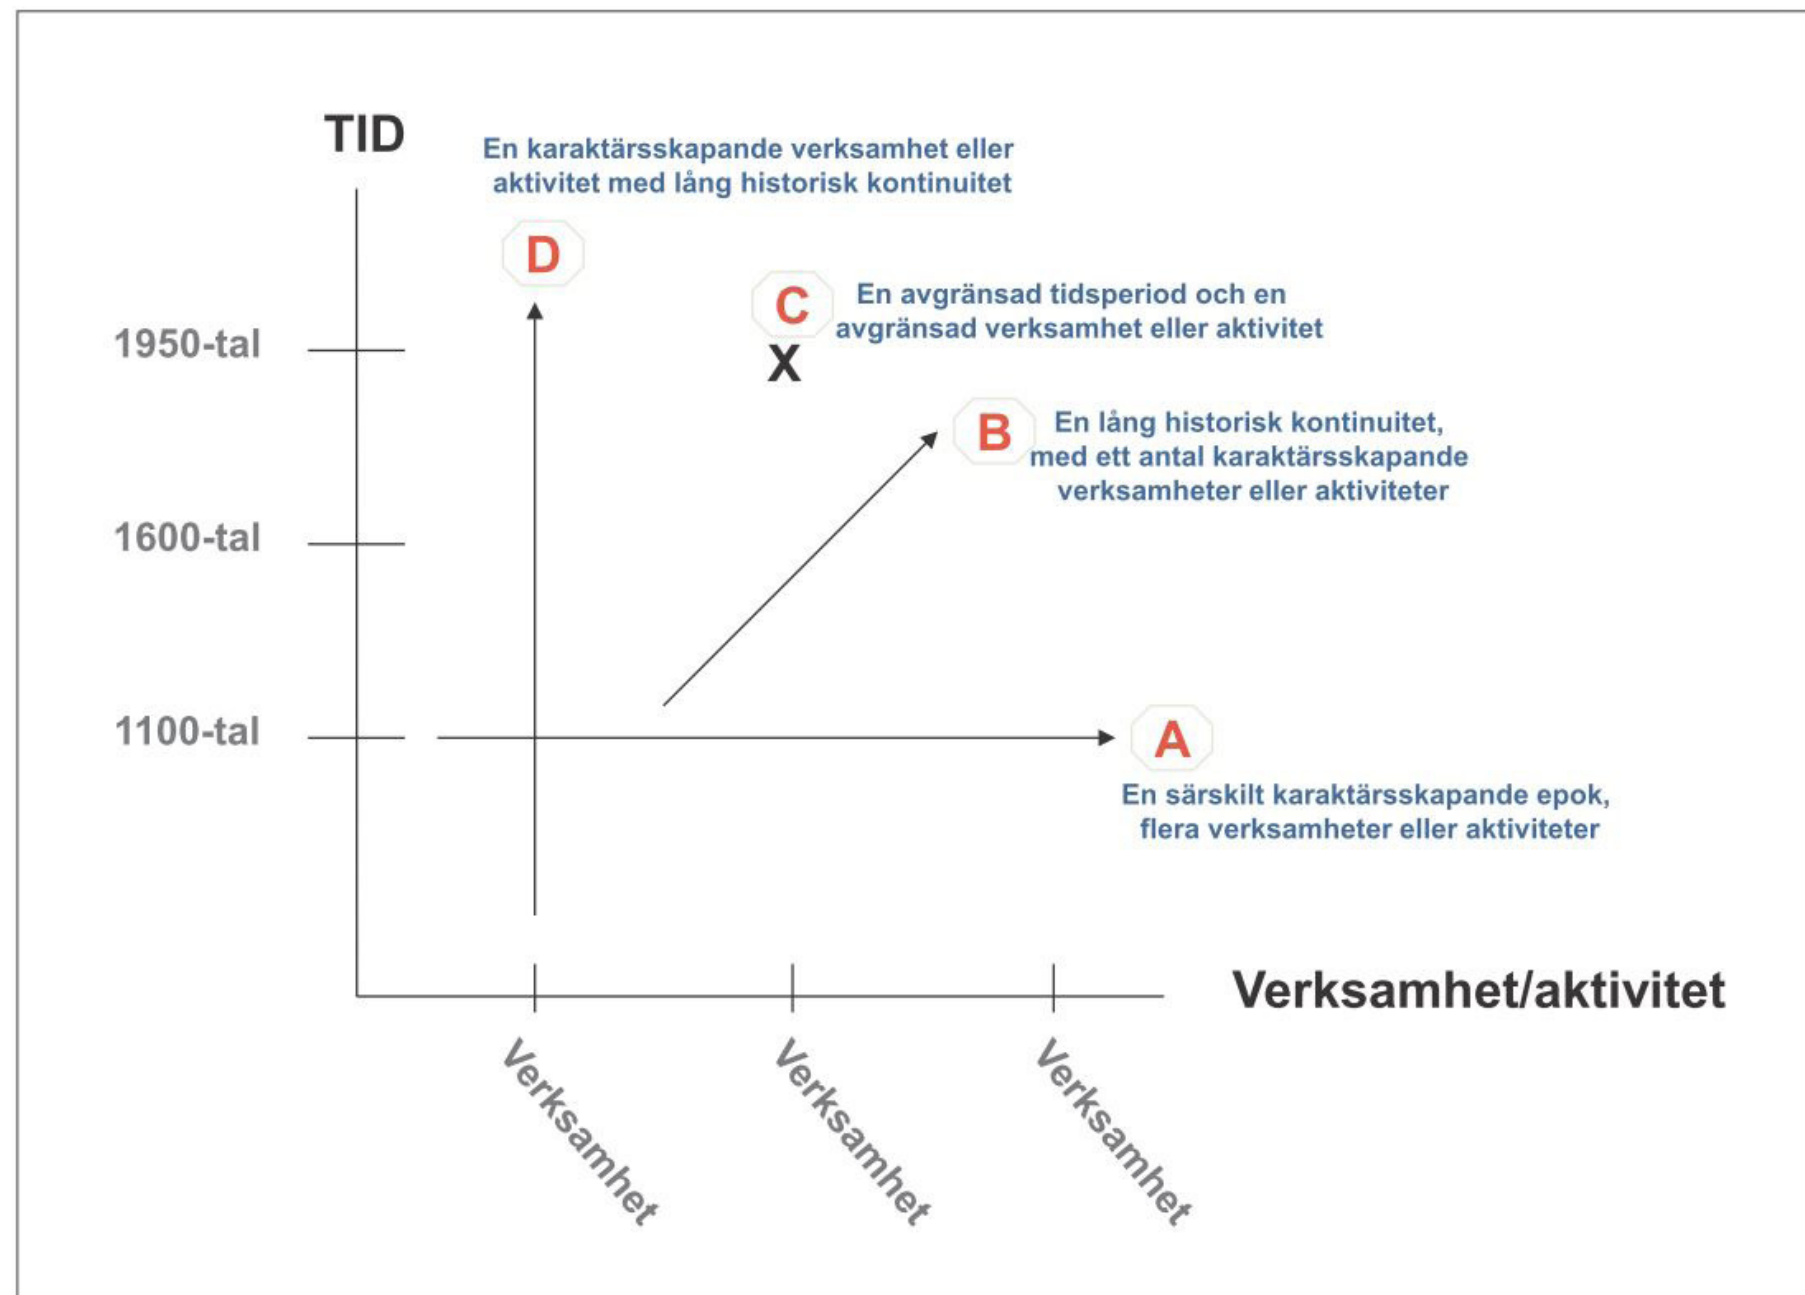
Figur ur Riksantikvarieämbetets handbok för riksintressen som visar att kulturmiljöer kan ha präglats på olika sätt under olika tidsperioder och utvecklingsförlopp samt av olika verksamheter eller aktiviteter. En miljö präglad av en karaktärsskapande verksamhet med lång kontinuitet (A) eller en avgränsad tidsperiod och en avgränsad verksamhet har generellt en högre känslighet.
